# 女川原子力発電所2号機 敷地の地形,地質・地質構造について (コメント回答) (補足説明資料)

## 平成29年 3月24日 東北電力株式会社

## 1. 敷地の地形及び地質・地質構造の概要 1.1 敷地の地形及び地質・地質構造 【敷地の変動地形(文献記載状況)】

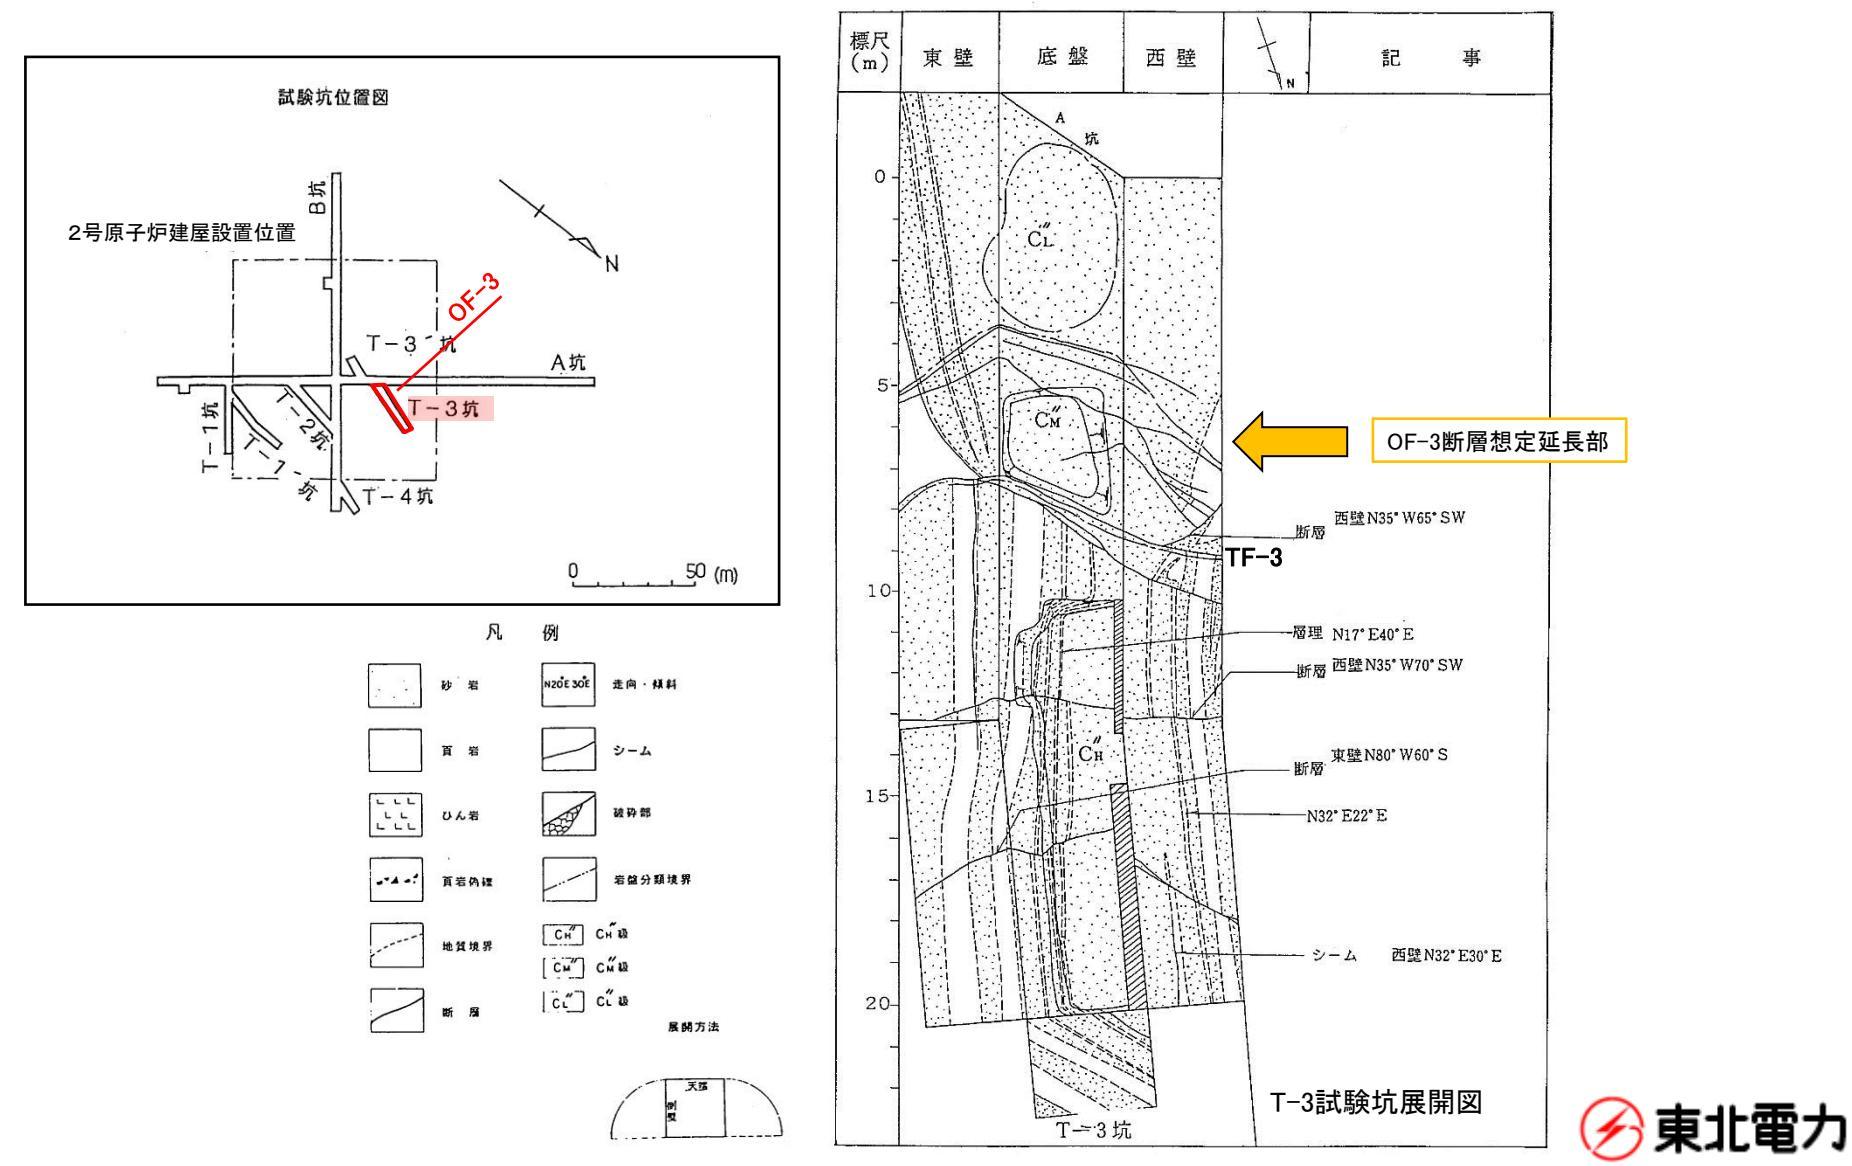
## 2.2.3 OF-3断層【水平方向の連続性(東端部①:2号炉T-3試験坑)】

> 断層の東端は,原子炉建屋範囲内(東側)で消滅。

✓ OF-3断層想定延長位置付近について, T-3試験坑に断層は認められない。

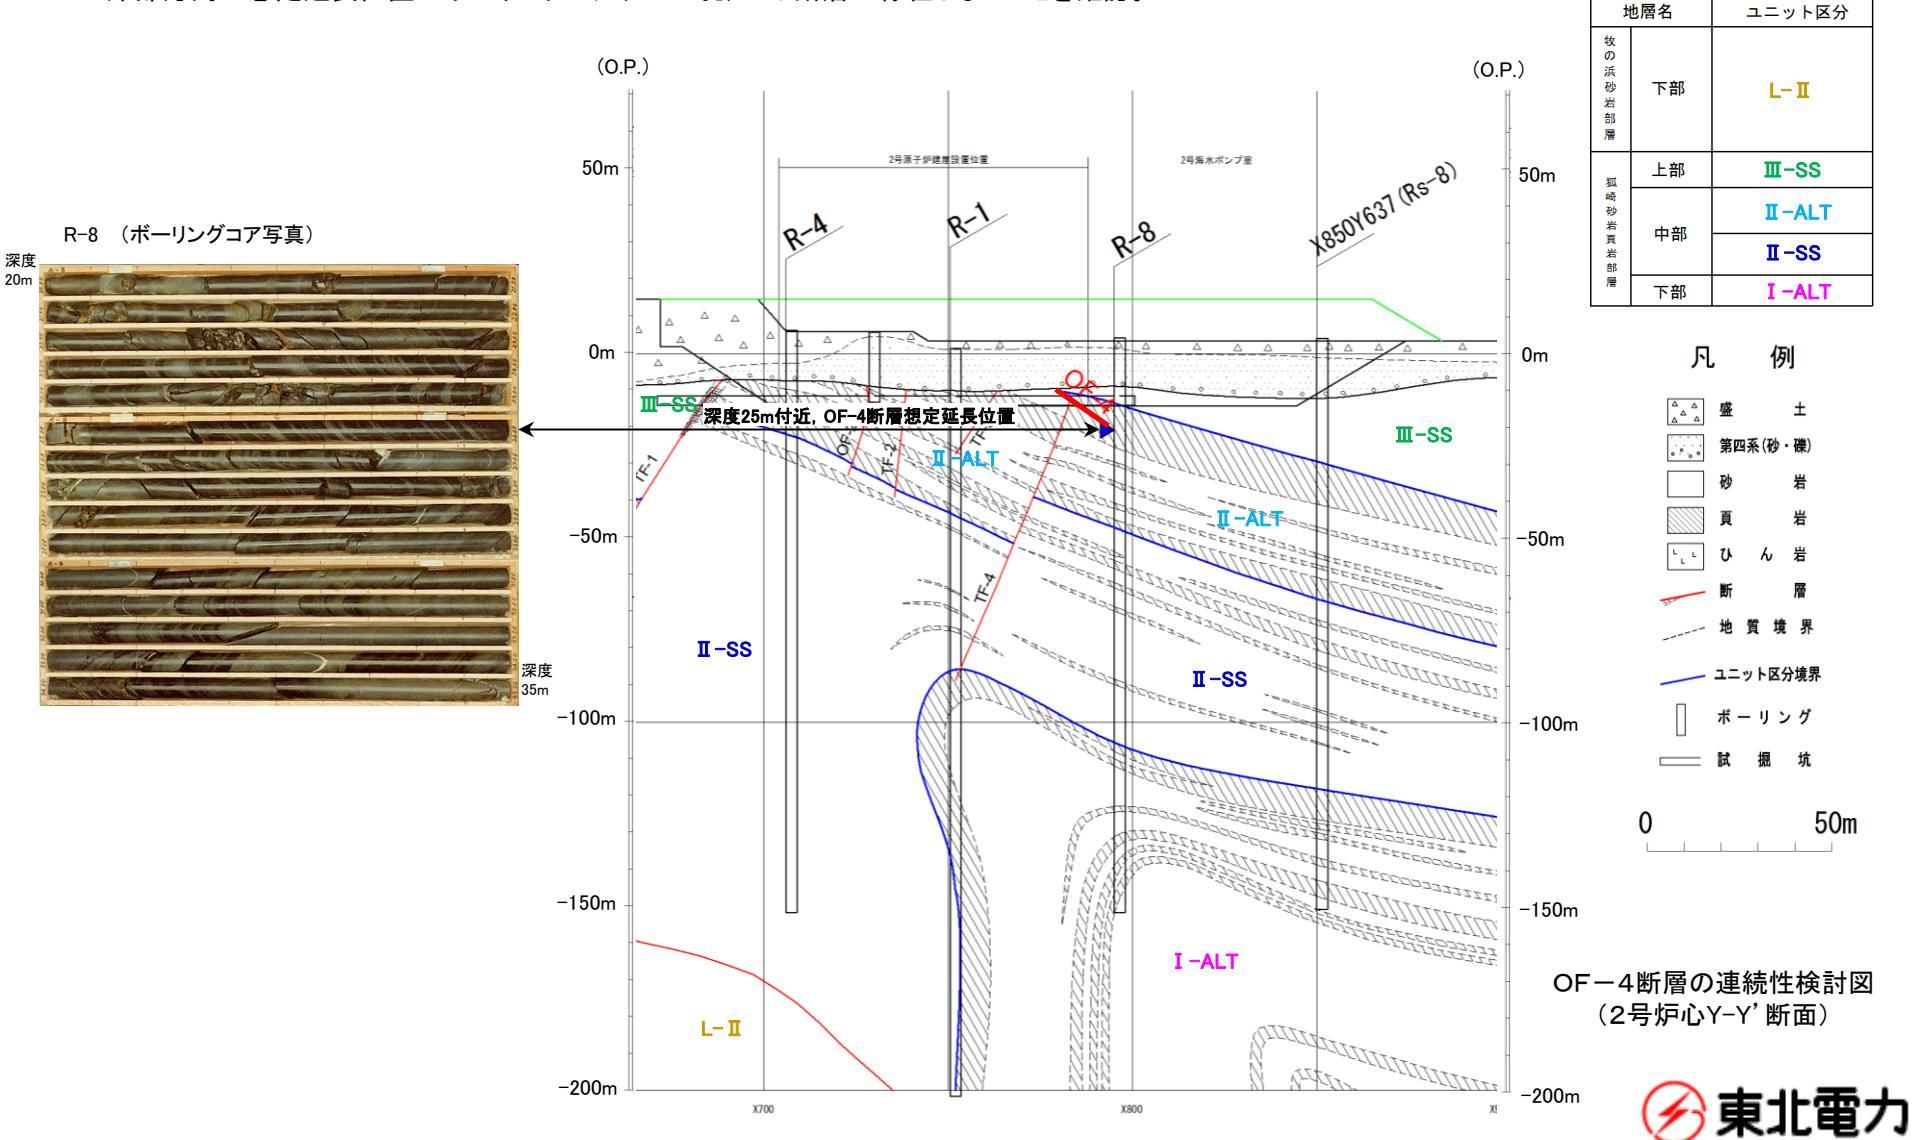
## 2.2.4 OF-4断層【深部方向の連続性(Y-Y ´断面)】

- > 深部方向には連続しない。
- ✓ 深部方向の想定延長位置のボーリングコア(R-8孔)には断層が存在しないことを確認。

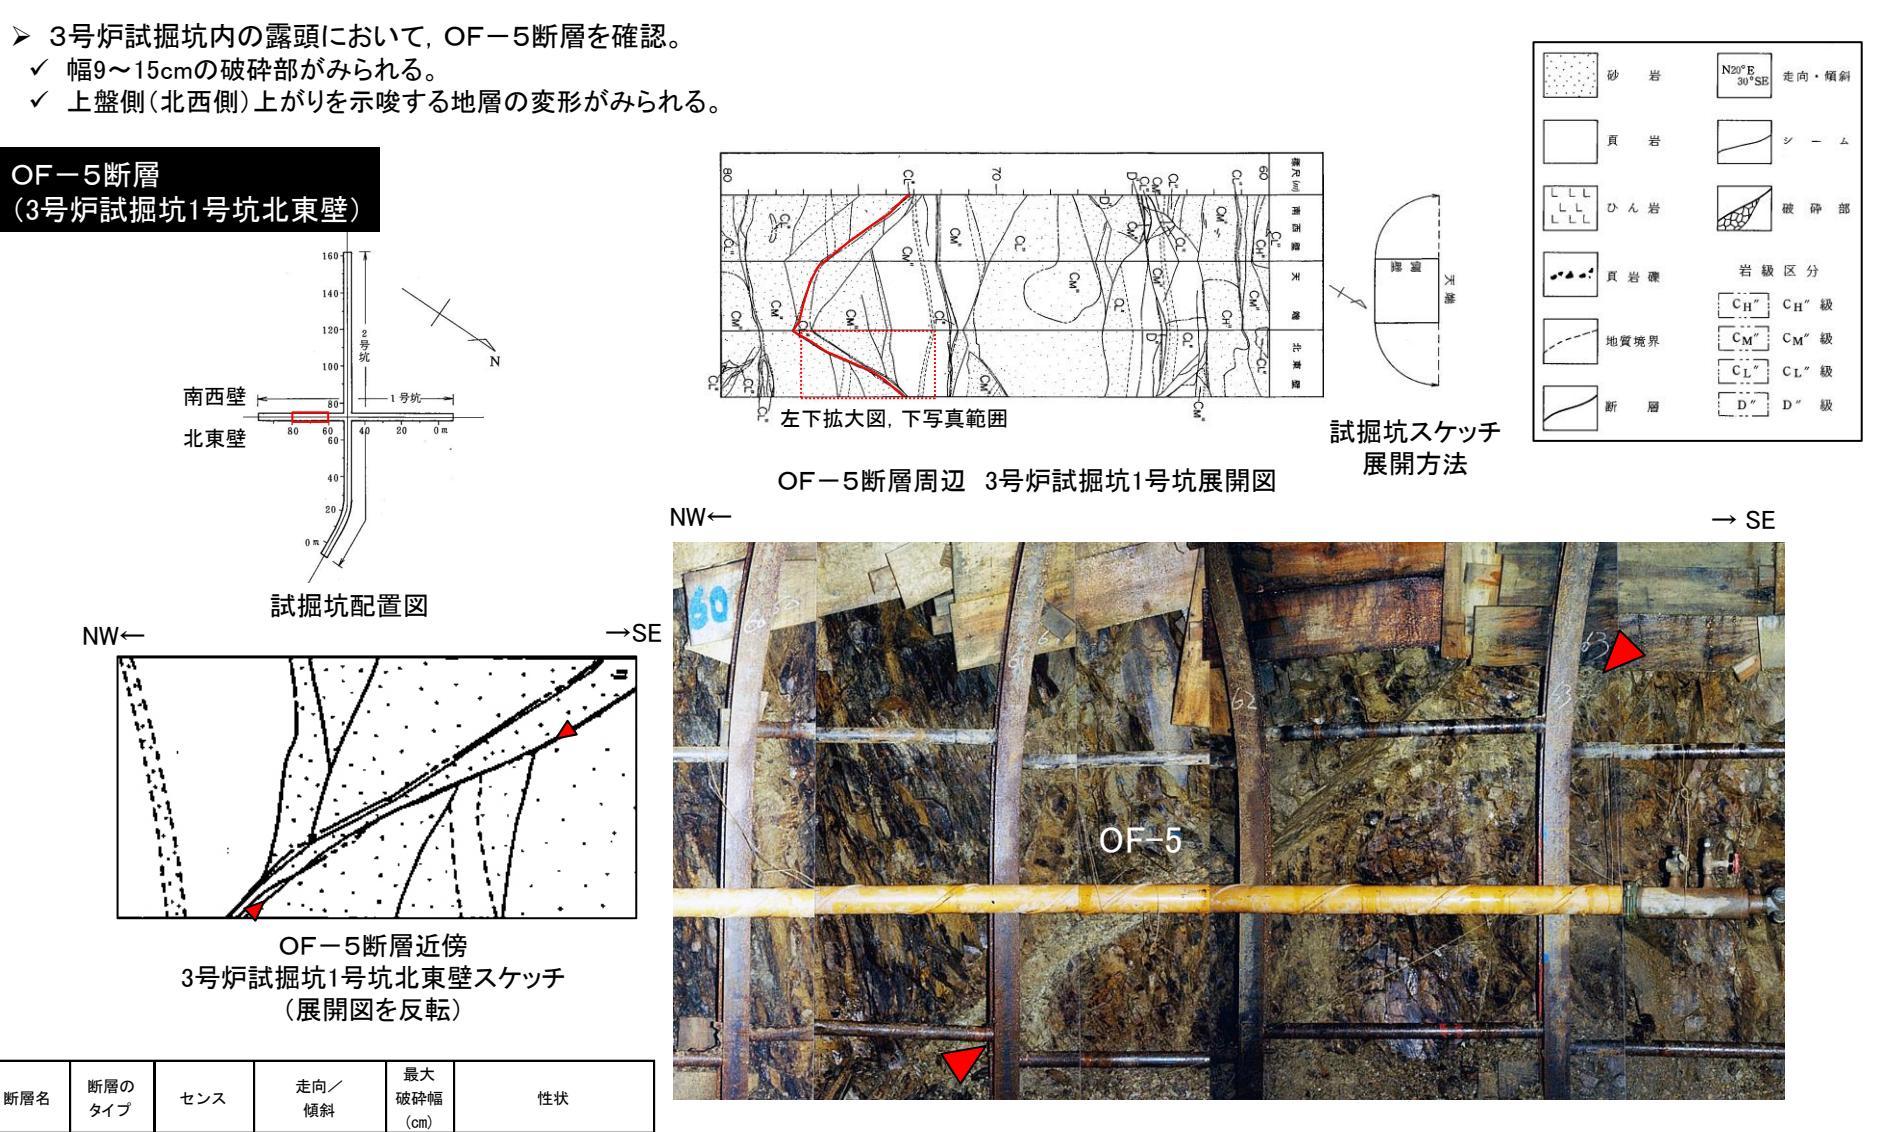
OF-5断層 3号炉試掘坑1号坑北東壁写真

角礫・砂・粘土を含む。

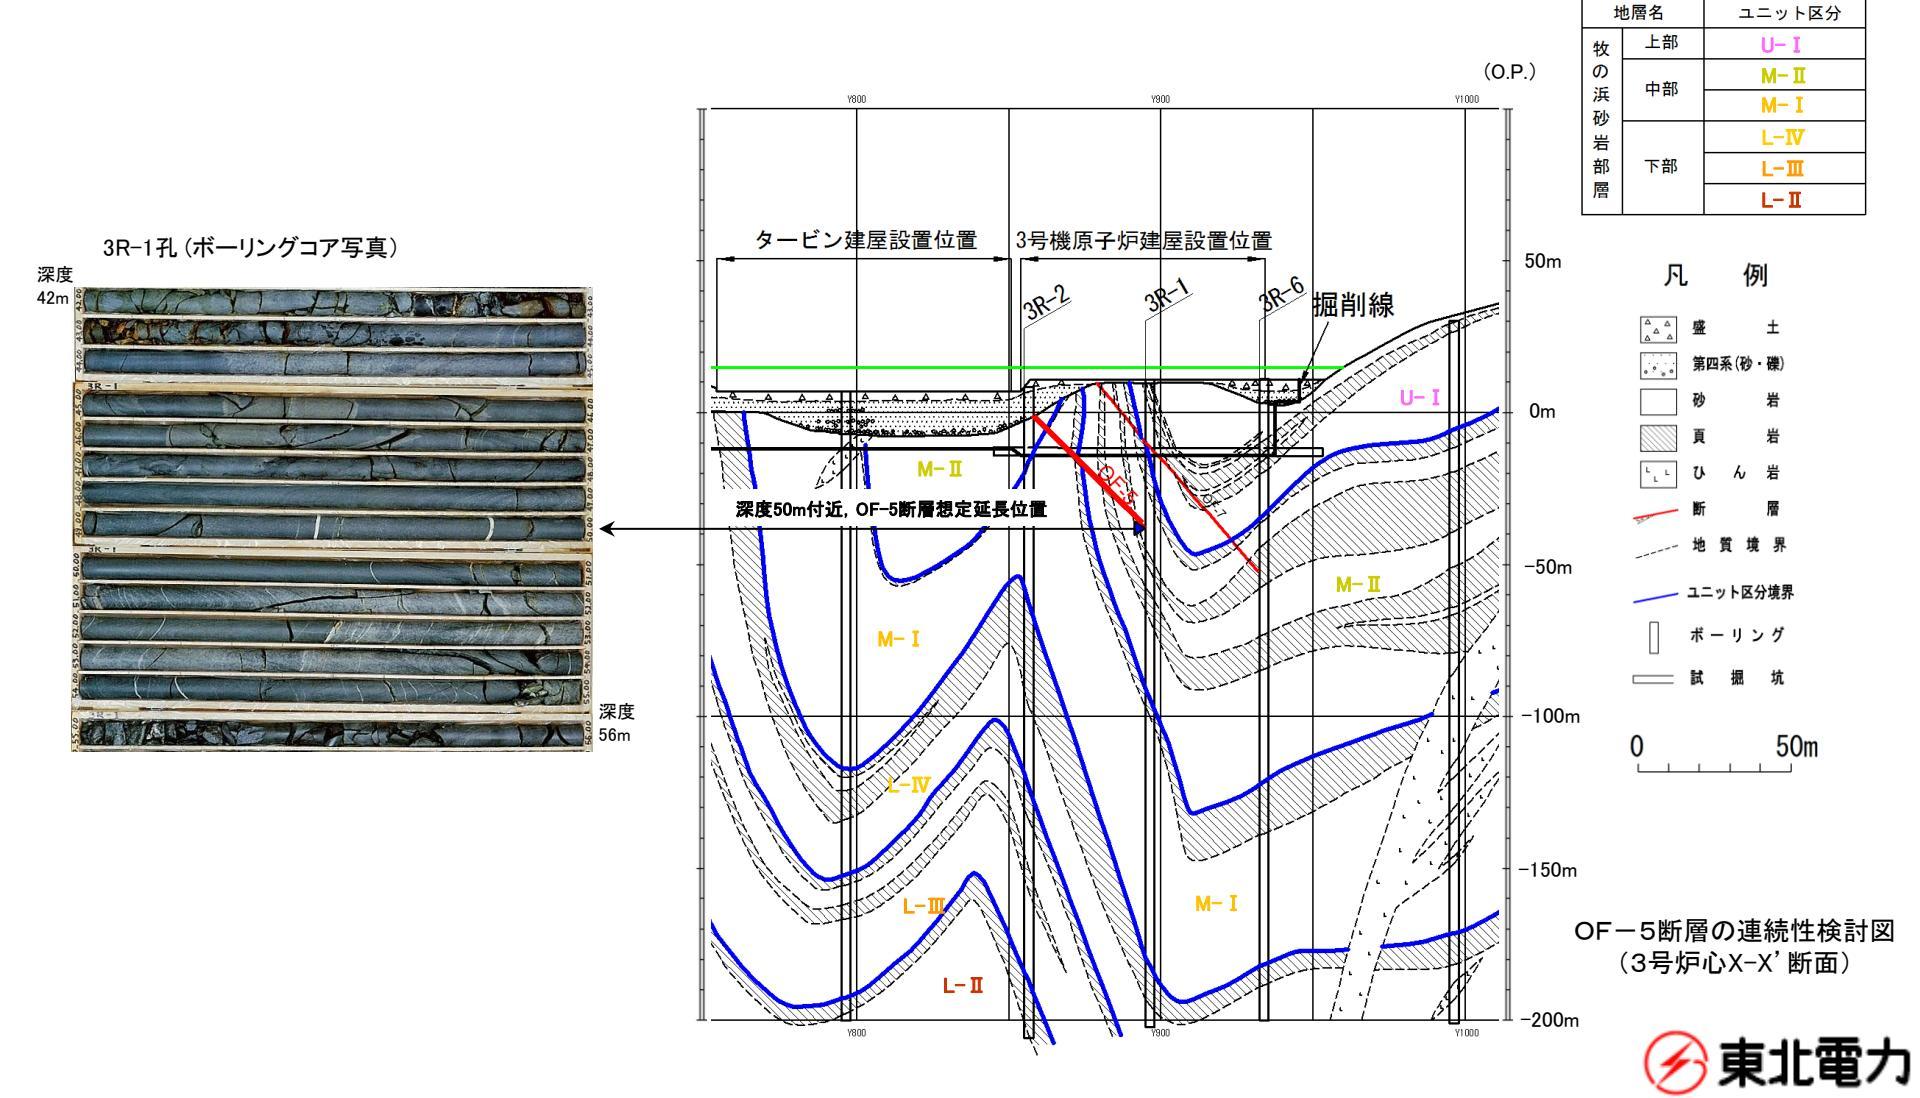
> 深部方向には連続しない。

✓ 深部方向の想定延長位置のボーリングコア(3R-1孔)には断層が存在しないことを確認。

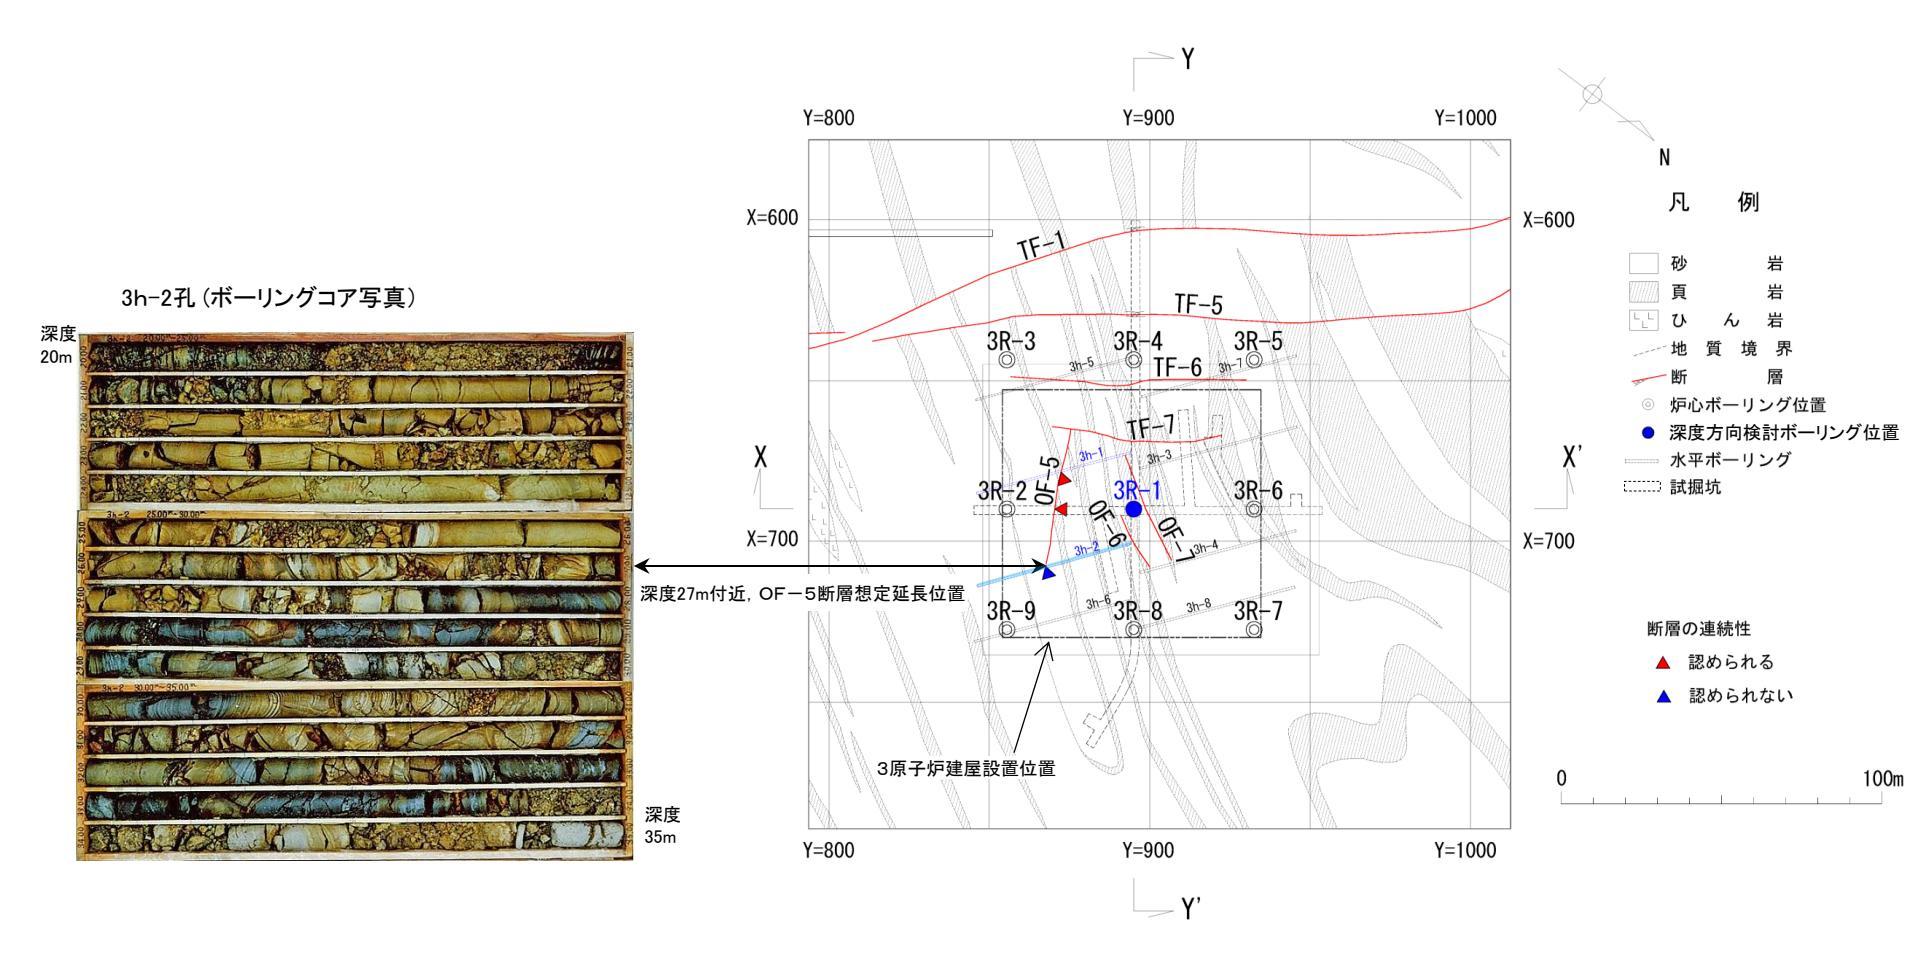
2.2.5 OF-5断層【水平方向の連続性(北東端部:水平ボーリング)】

> 3h-2孔の想定延長位置付近(深度27m付近)にはOF-5断層に対応する断層破砕部は認められない。

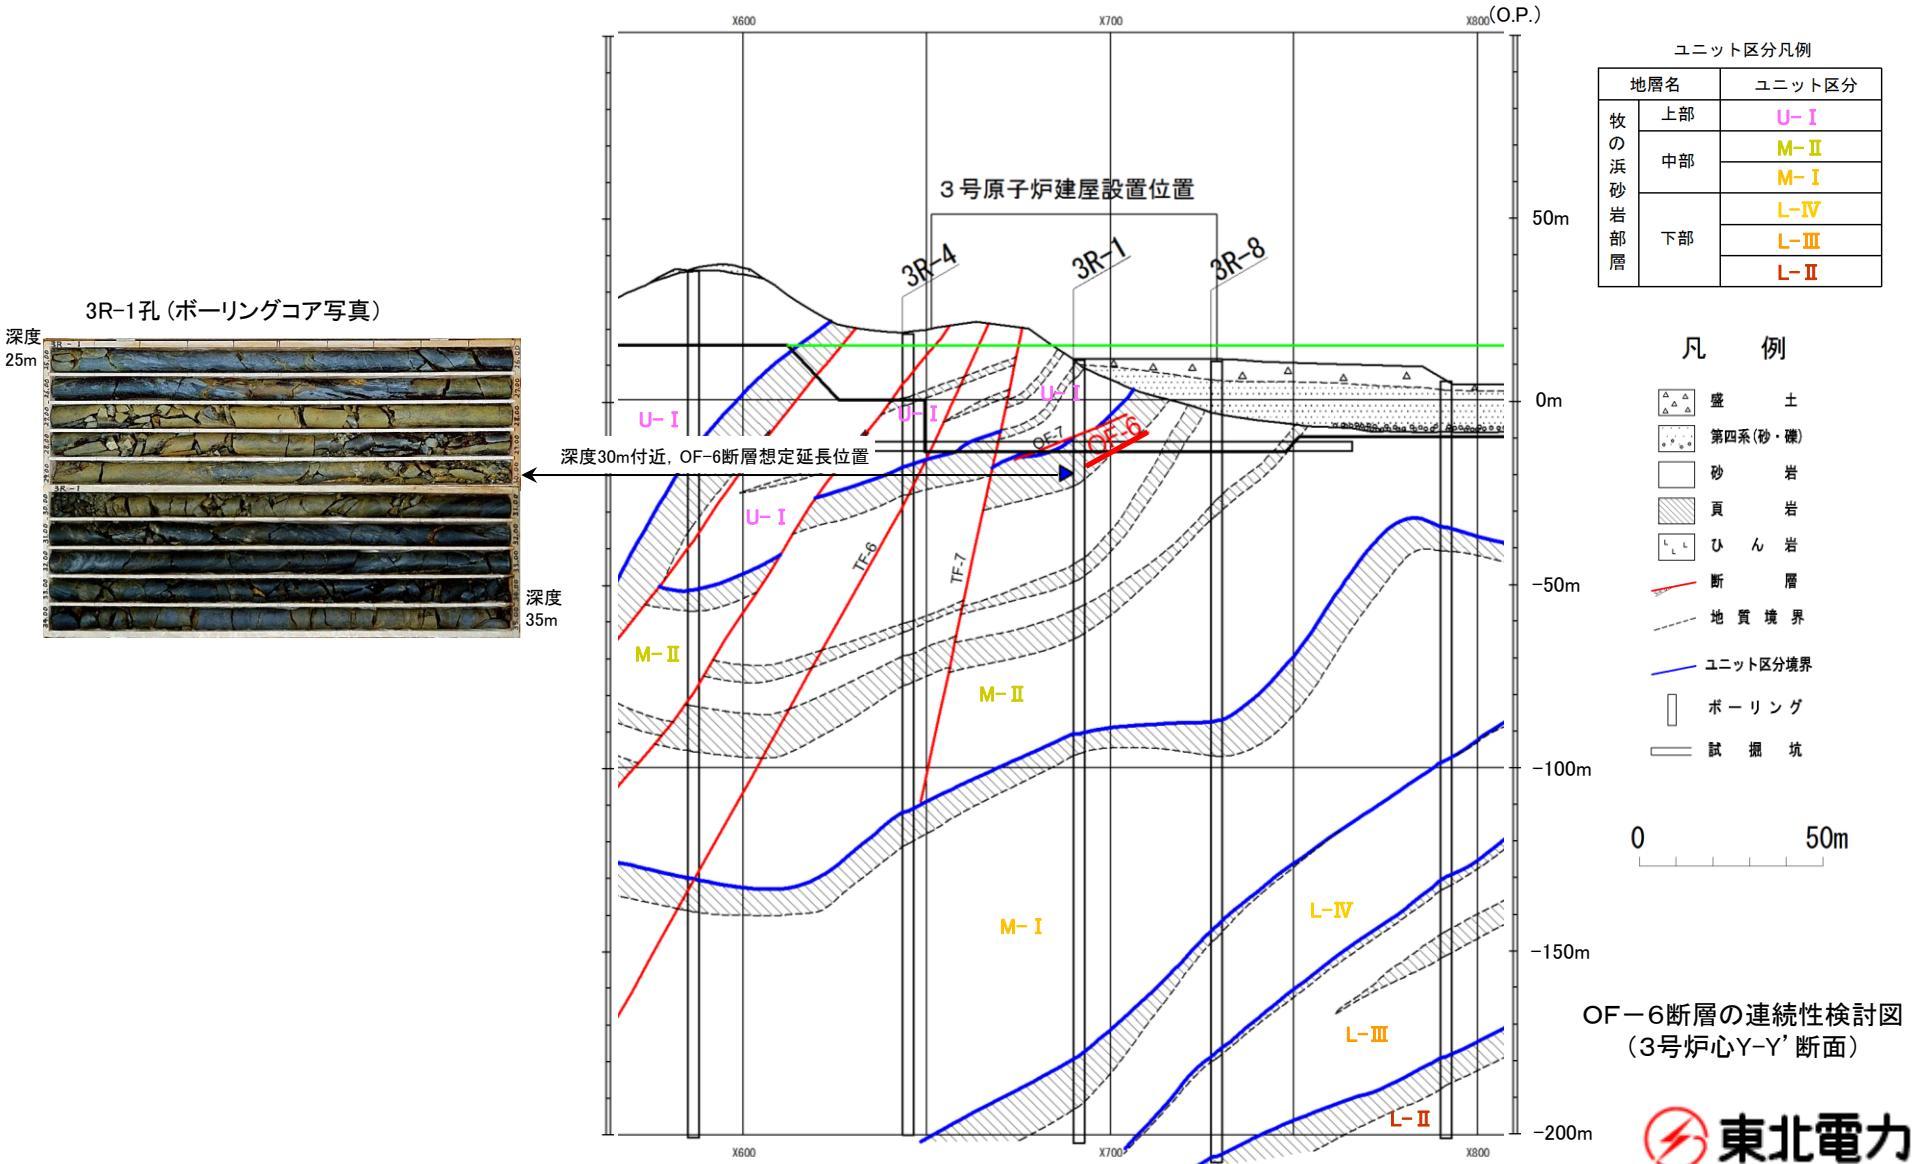
▶ 深部方向には連続しない。

✓ 深部方向の想定延長位置のボーリングコア(3R-1孔)には断層が存在しないことを確認。

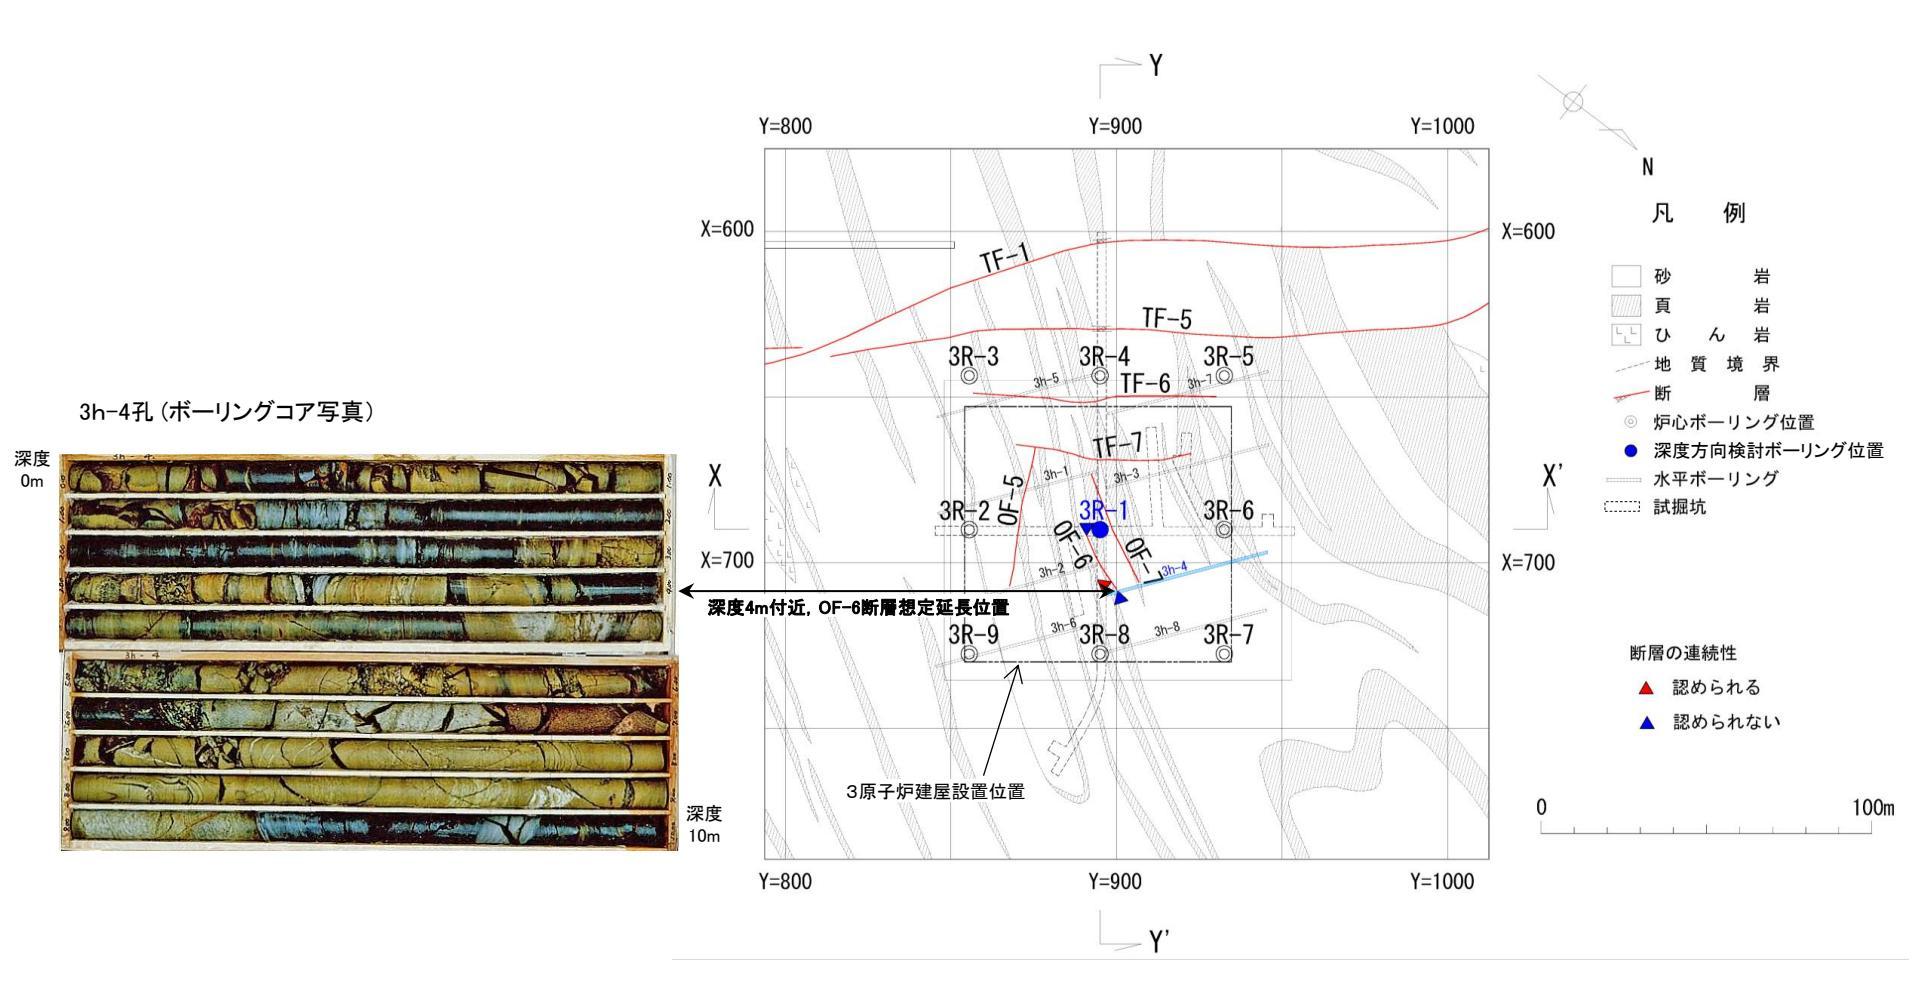
2.2.6 OF-6断層【水平方向の連続性(北端部:水平ボーリング)】

> 3h-4孔の想定延長位置付近(深度4m付近)にはOF-6断層に対応する断層破砕部は認められない。

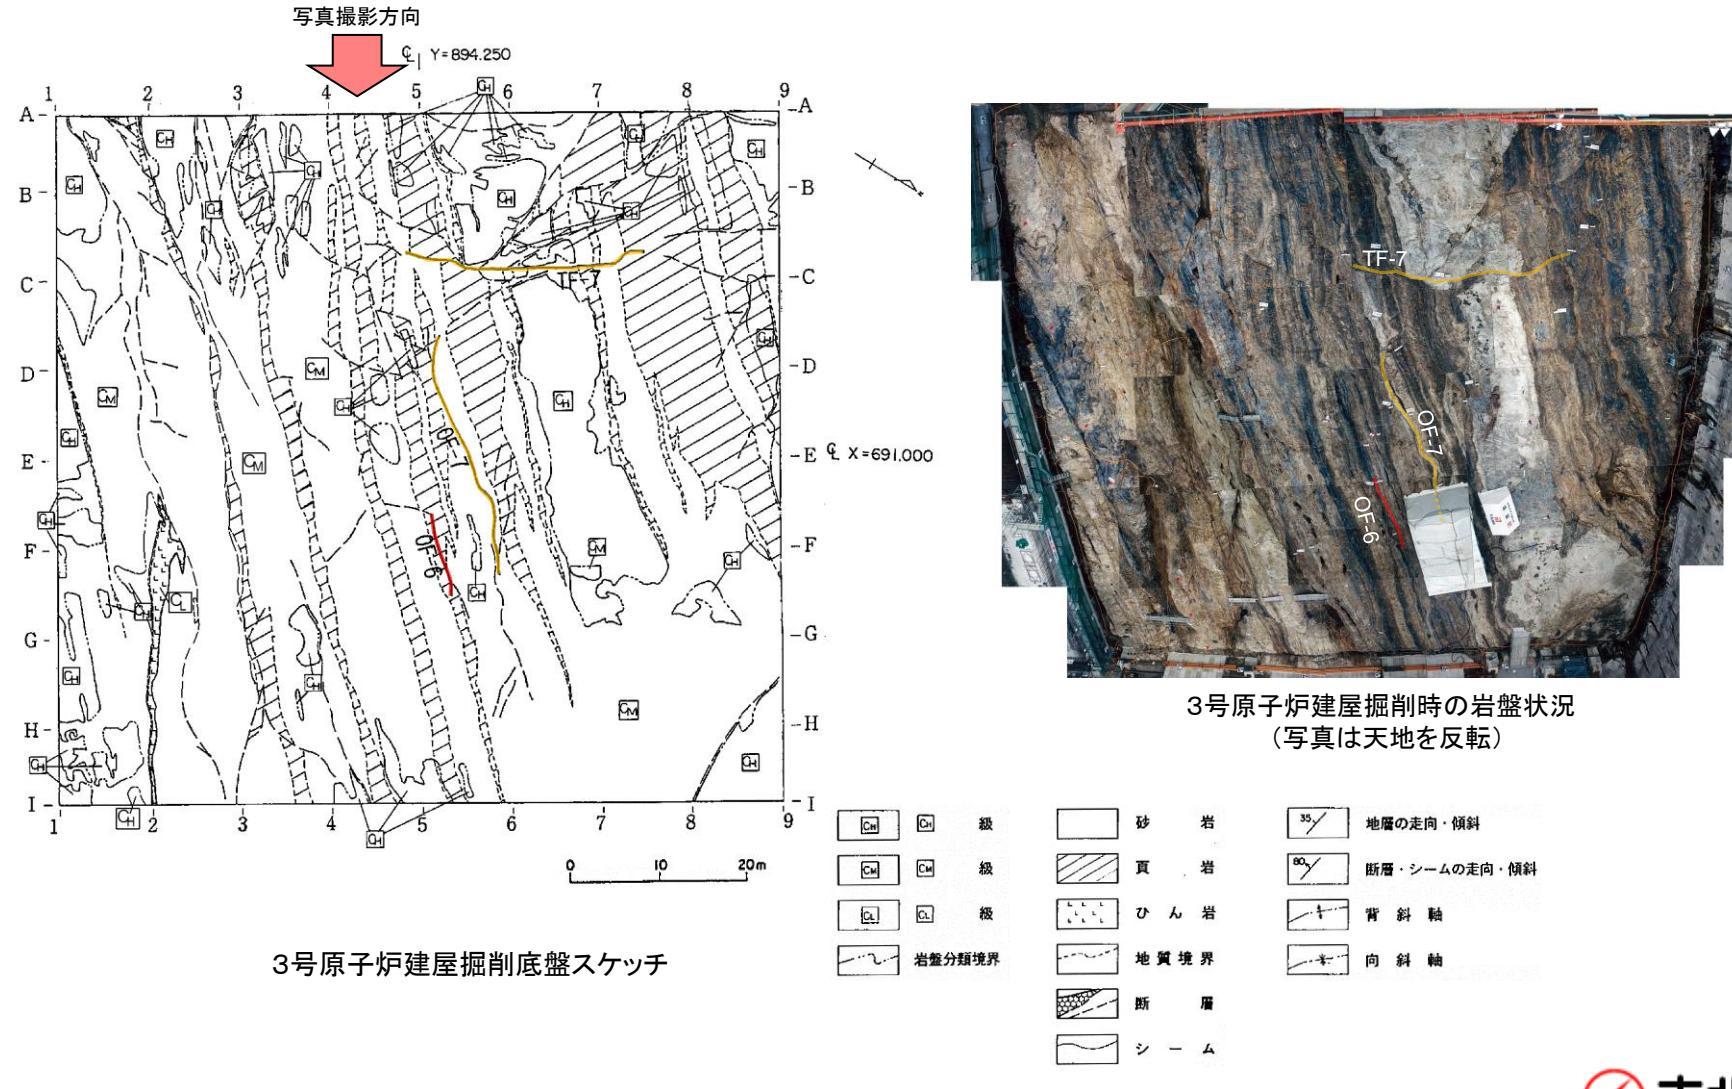
> OF-6断層は、3号原子炉建屋範囲内で消滅していることを確認。

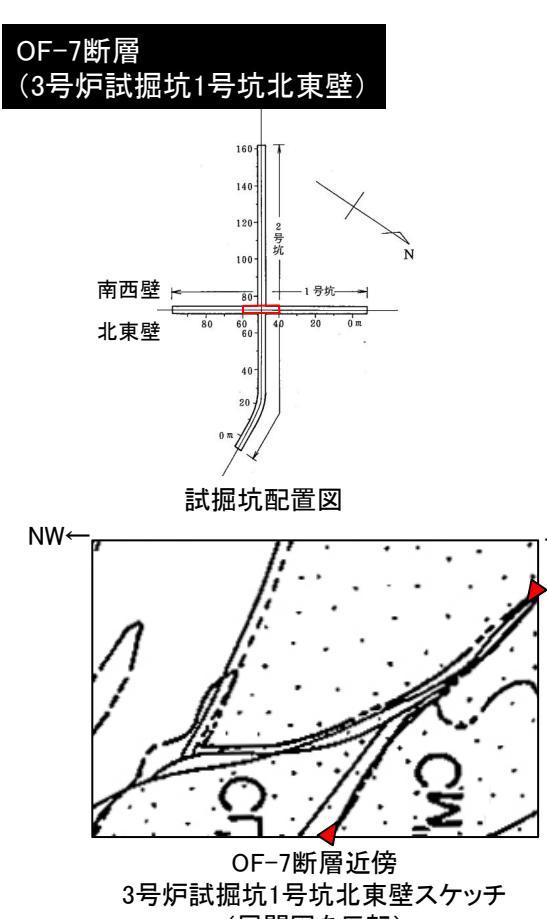
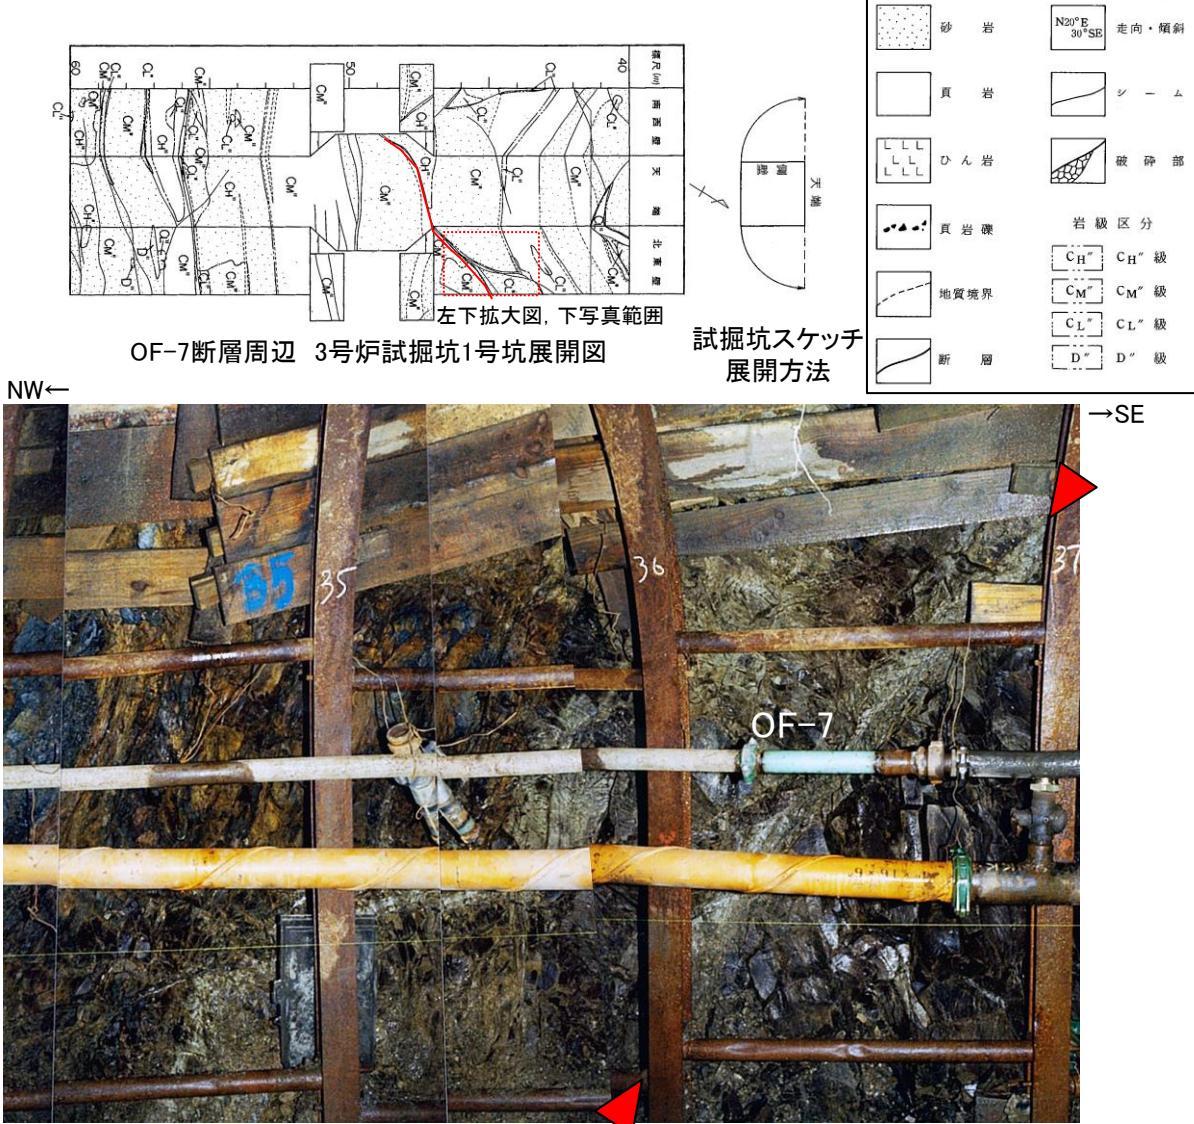
OF-7断層 3号炉試掘坑1号坑北東壁写真

✓ 幅3~10cmの破砕部がみられる。

断層名	断層の タイプ	センス	走向/ 傾斜	最大 破砕幅 (cm)	性状
O F — 7	斜交断層	北西側上がり (逆断層)	N27° ~48° E∕ 45° ~57° NW	10	角礫・砂・粘土を含む。

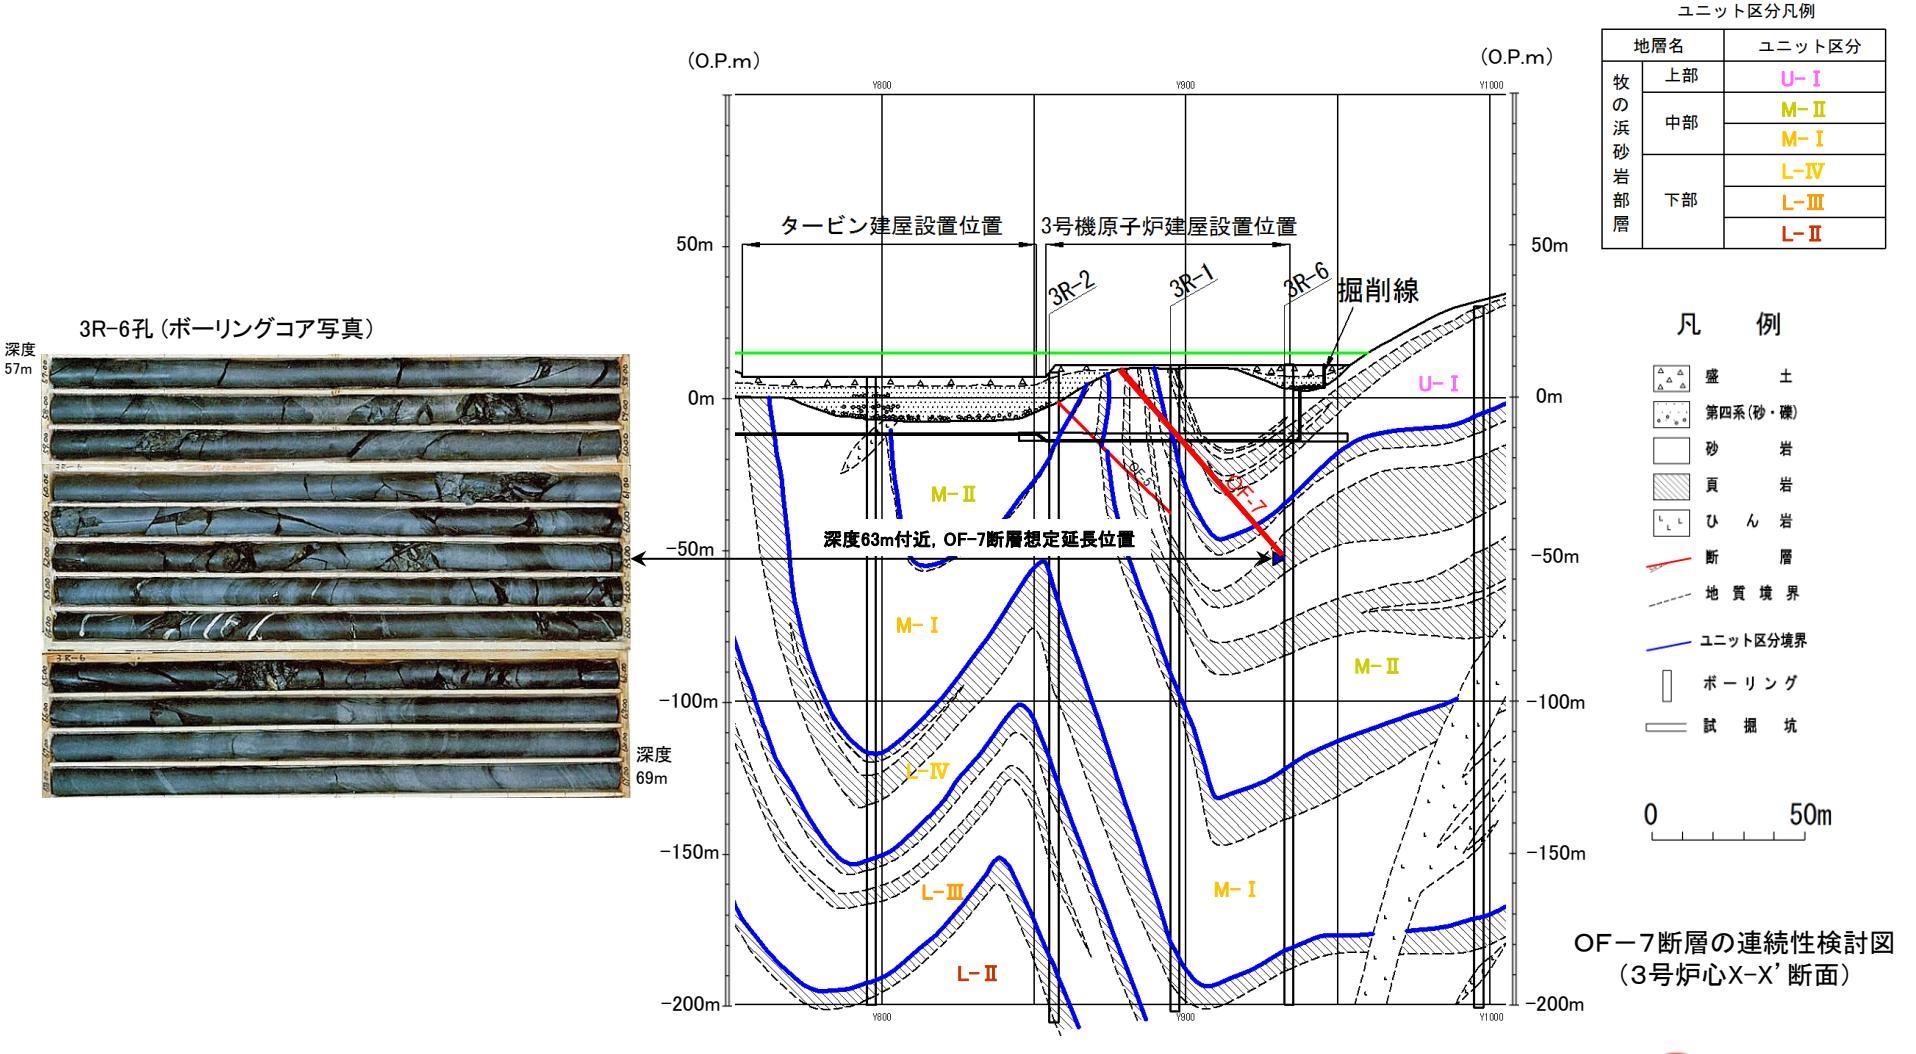
> 深部方向には連続しない。

✓ 深部方向の想定延長位置のボーリングコア(3R-6孔)には断層が存在しないことを確認。

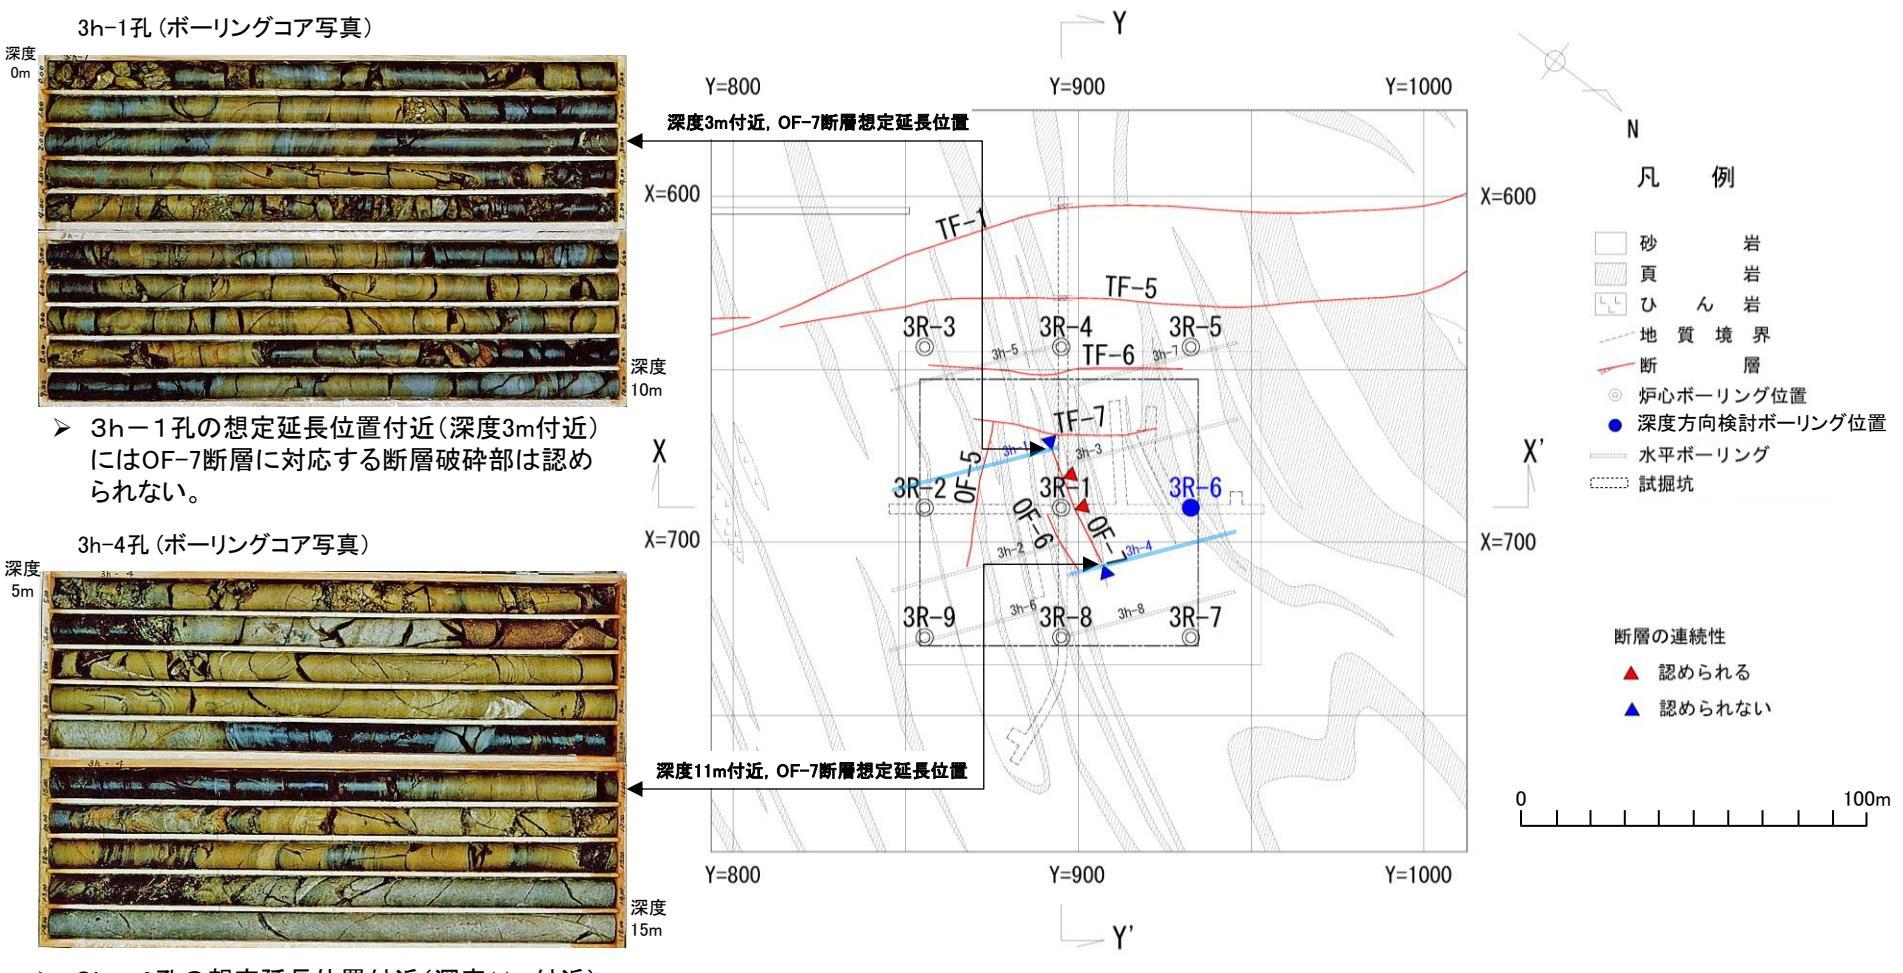
2.2.7 OF-7断層【水平方向の連続性(南端部・北端部:水平ボーリング)】

> 3h-1孔と3h-4孔の想定延長位置付近には, OF-7断層に対応する断層破砕部は認められない。

> 3h-4孔の想定延長位置付近(深度11m付近) にはOF-7断層に対応する断層破砕部は認めら れない。
