# 東通原子力発電所 敷地の地形,地質・地質構造について (f-1断層,m-a断層の評価) (コメント回答)

# 平成30年2月9日 東北電力株式会社

# 審査会合におけるコメント

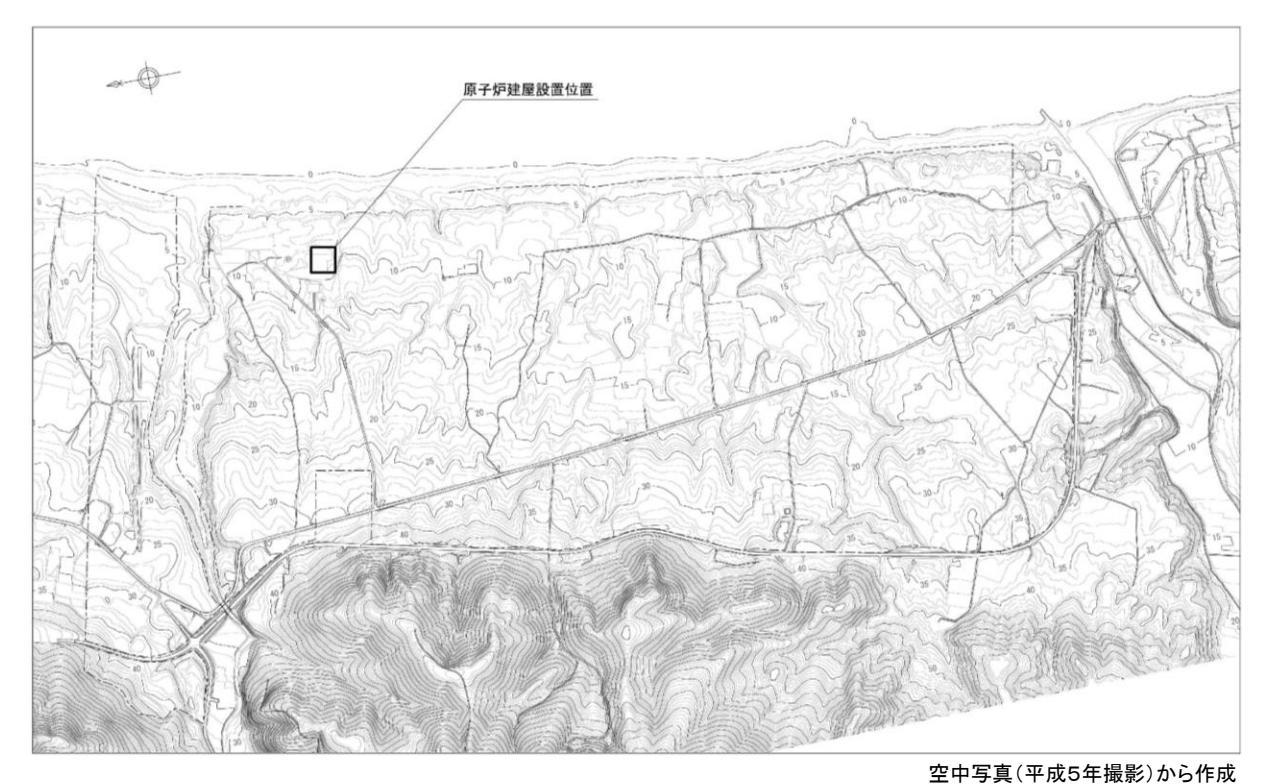
敷地造成前のDEM地形図

- ▶ 敷地は、海岸線に沿って南北方向に分布する標高約10m~約40mの台地に 位置している。
- ▶ 敷地の西部~南部には原地形が残存している。
- ▶ 敷地西側は、開析が進行した丘陵よりなる。

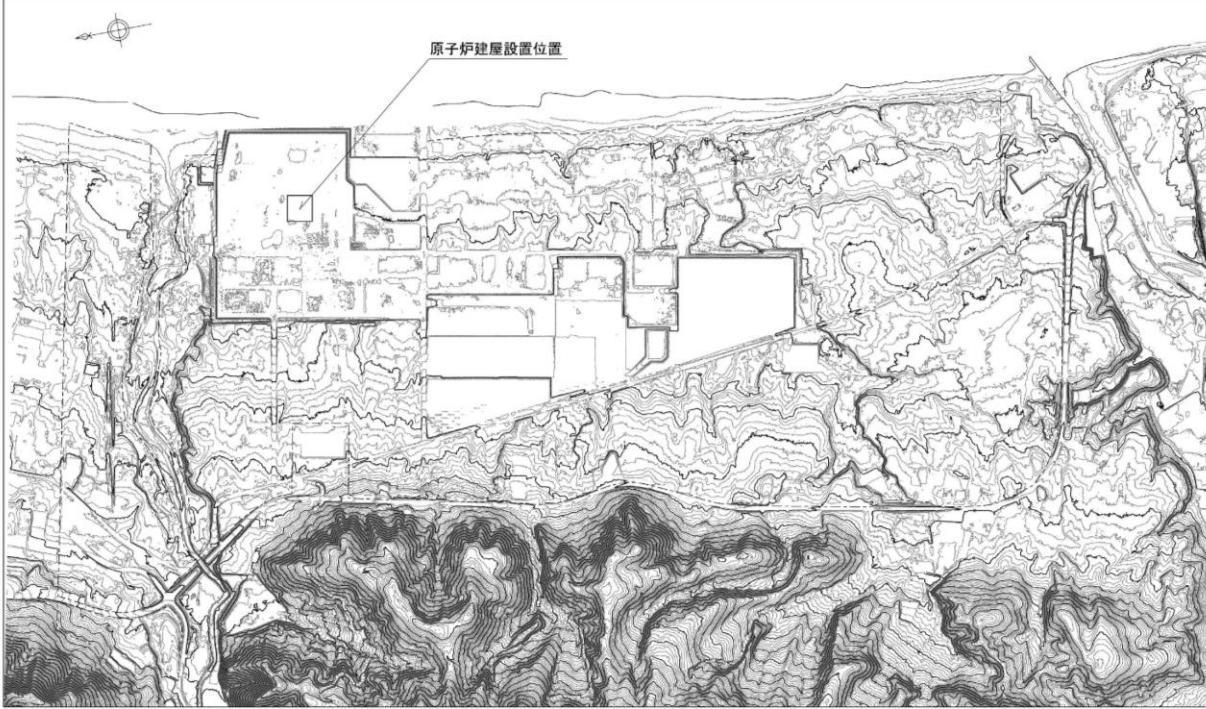
敷地造成後のDEM地形図

航空レーザー測量(平成19年)によるDEMから作成

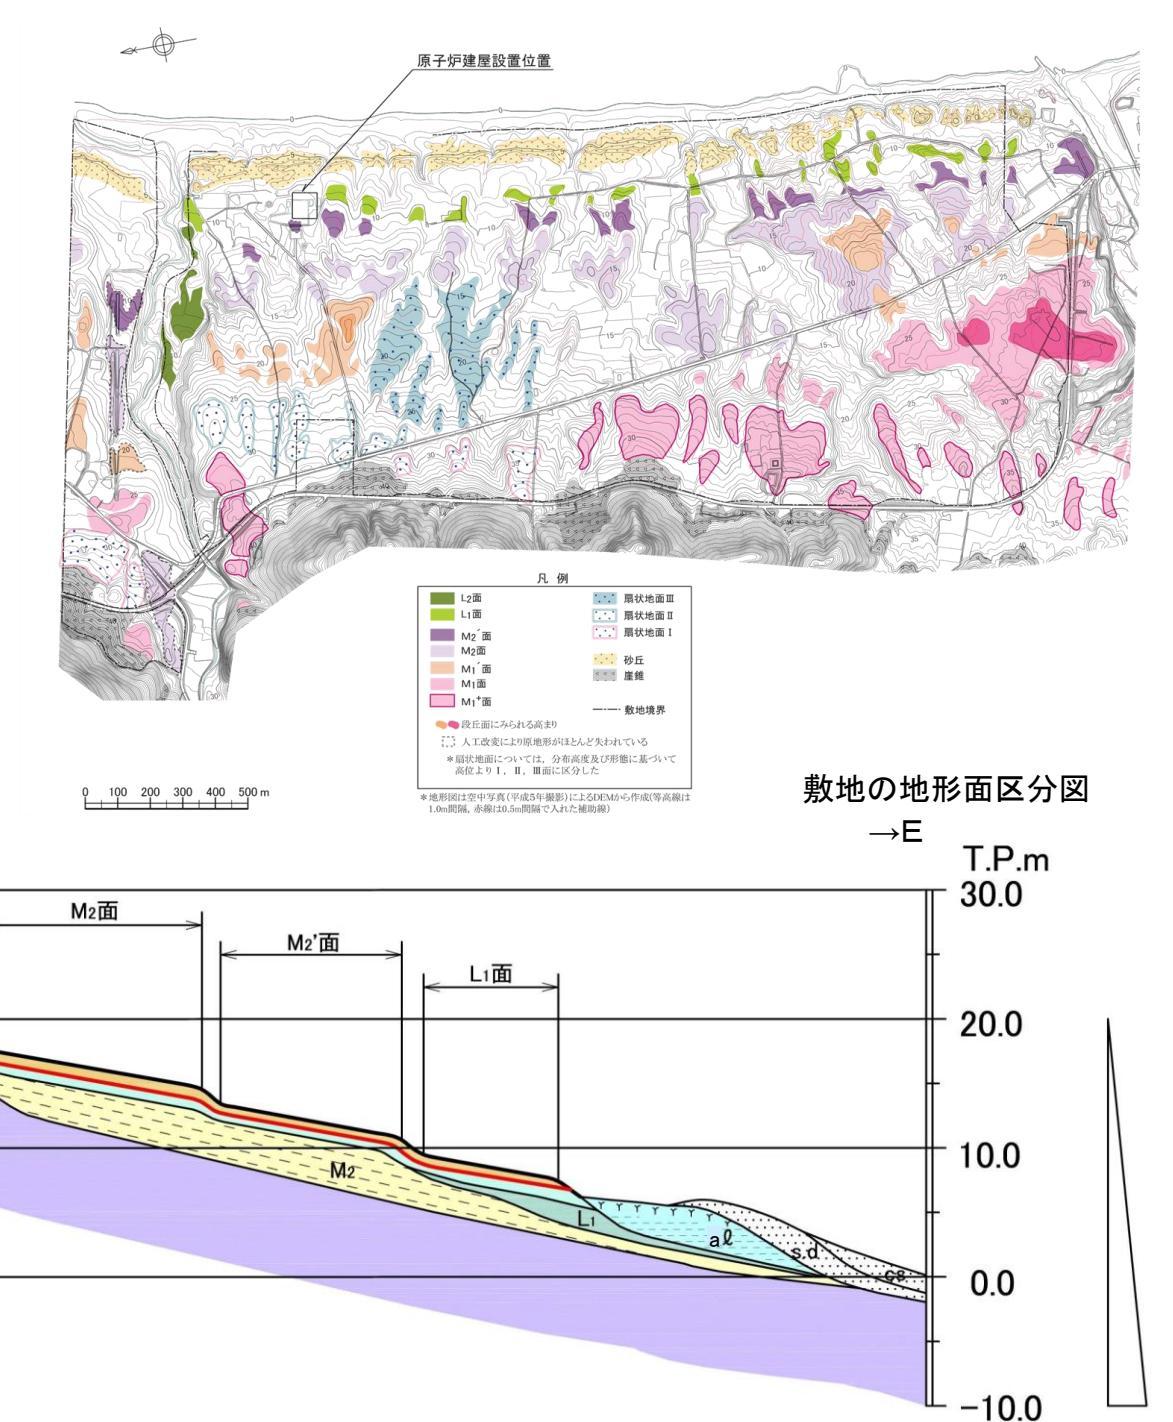
敷地の第四系模式断面図

- ▶ 敷地の段丘は、概ね山側(西側)より海側(東側)に向かって、M1面、M1 面、M2面及びL1面が分布する。M1面については若干の高度差によって、M1+面 及びM<sub>1</sub>面に, M<sub>2</sub>面についてはM<sub>2</sub>面及びM<sub>2</sub>'面に細分される。 ▶ M<sub>1</sub>面は高度25m~40m付近, M<sub>1</sub>'面は高度20m付近, M<sub>2</sub>面は高度15m~20m付近, L<sub>1</sub>面は高度10m付近に分布する。

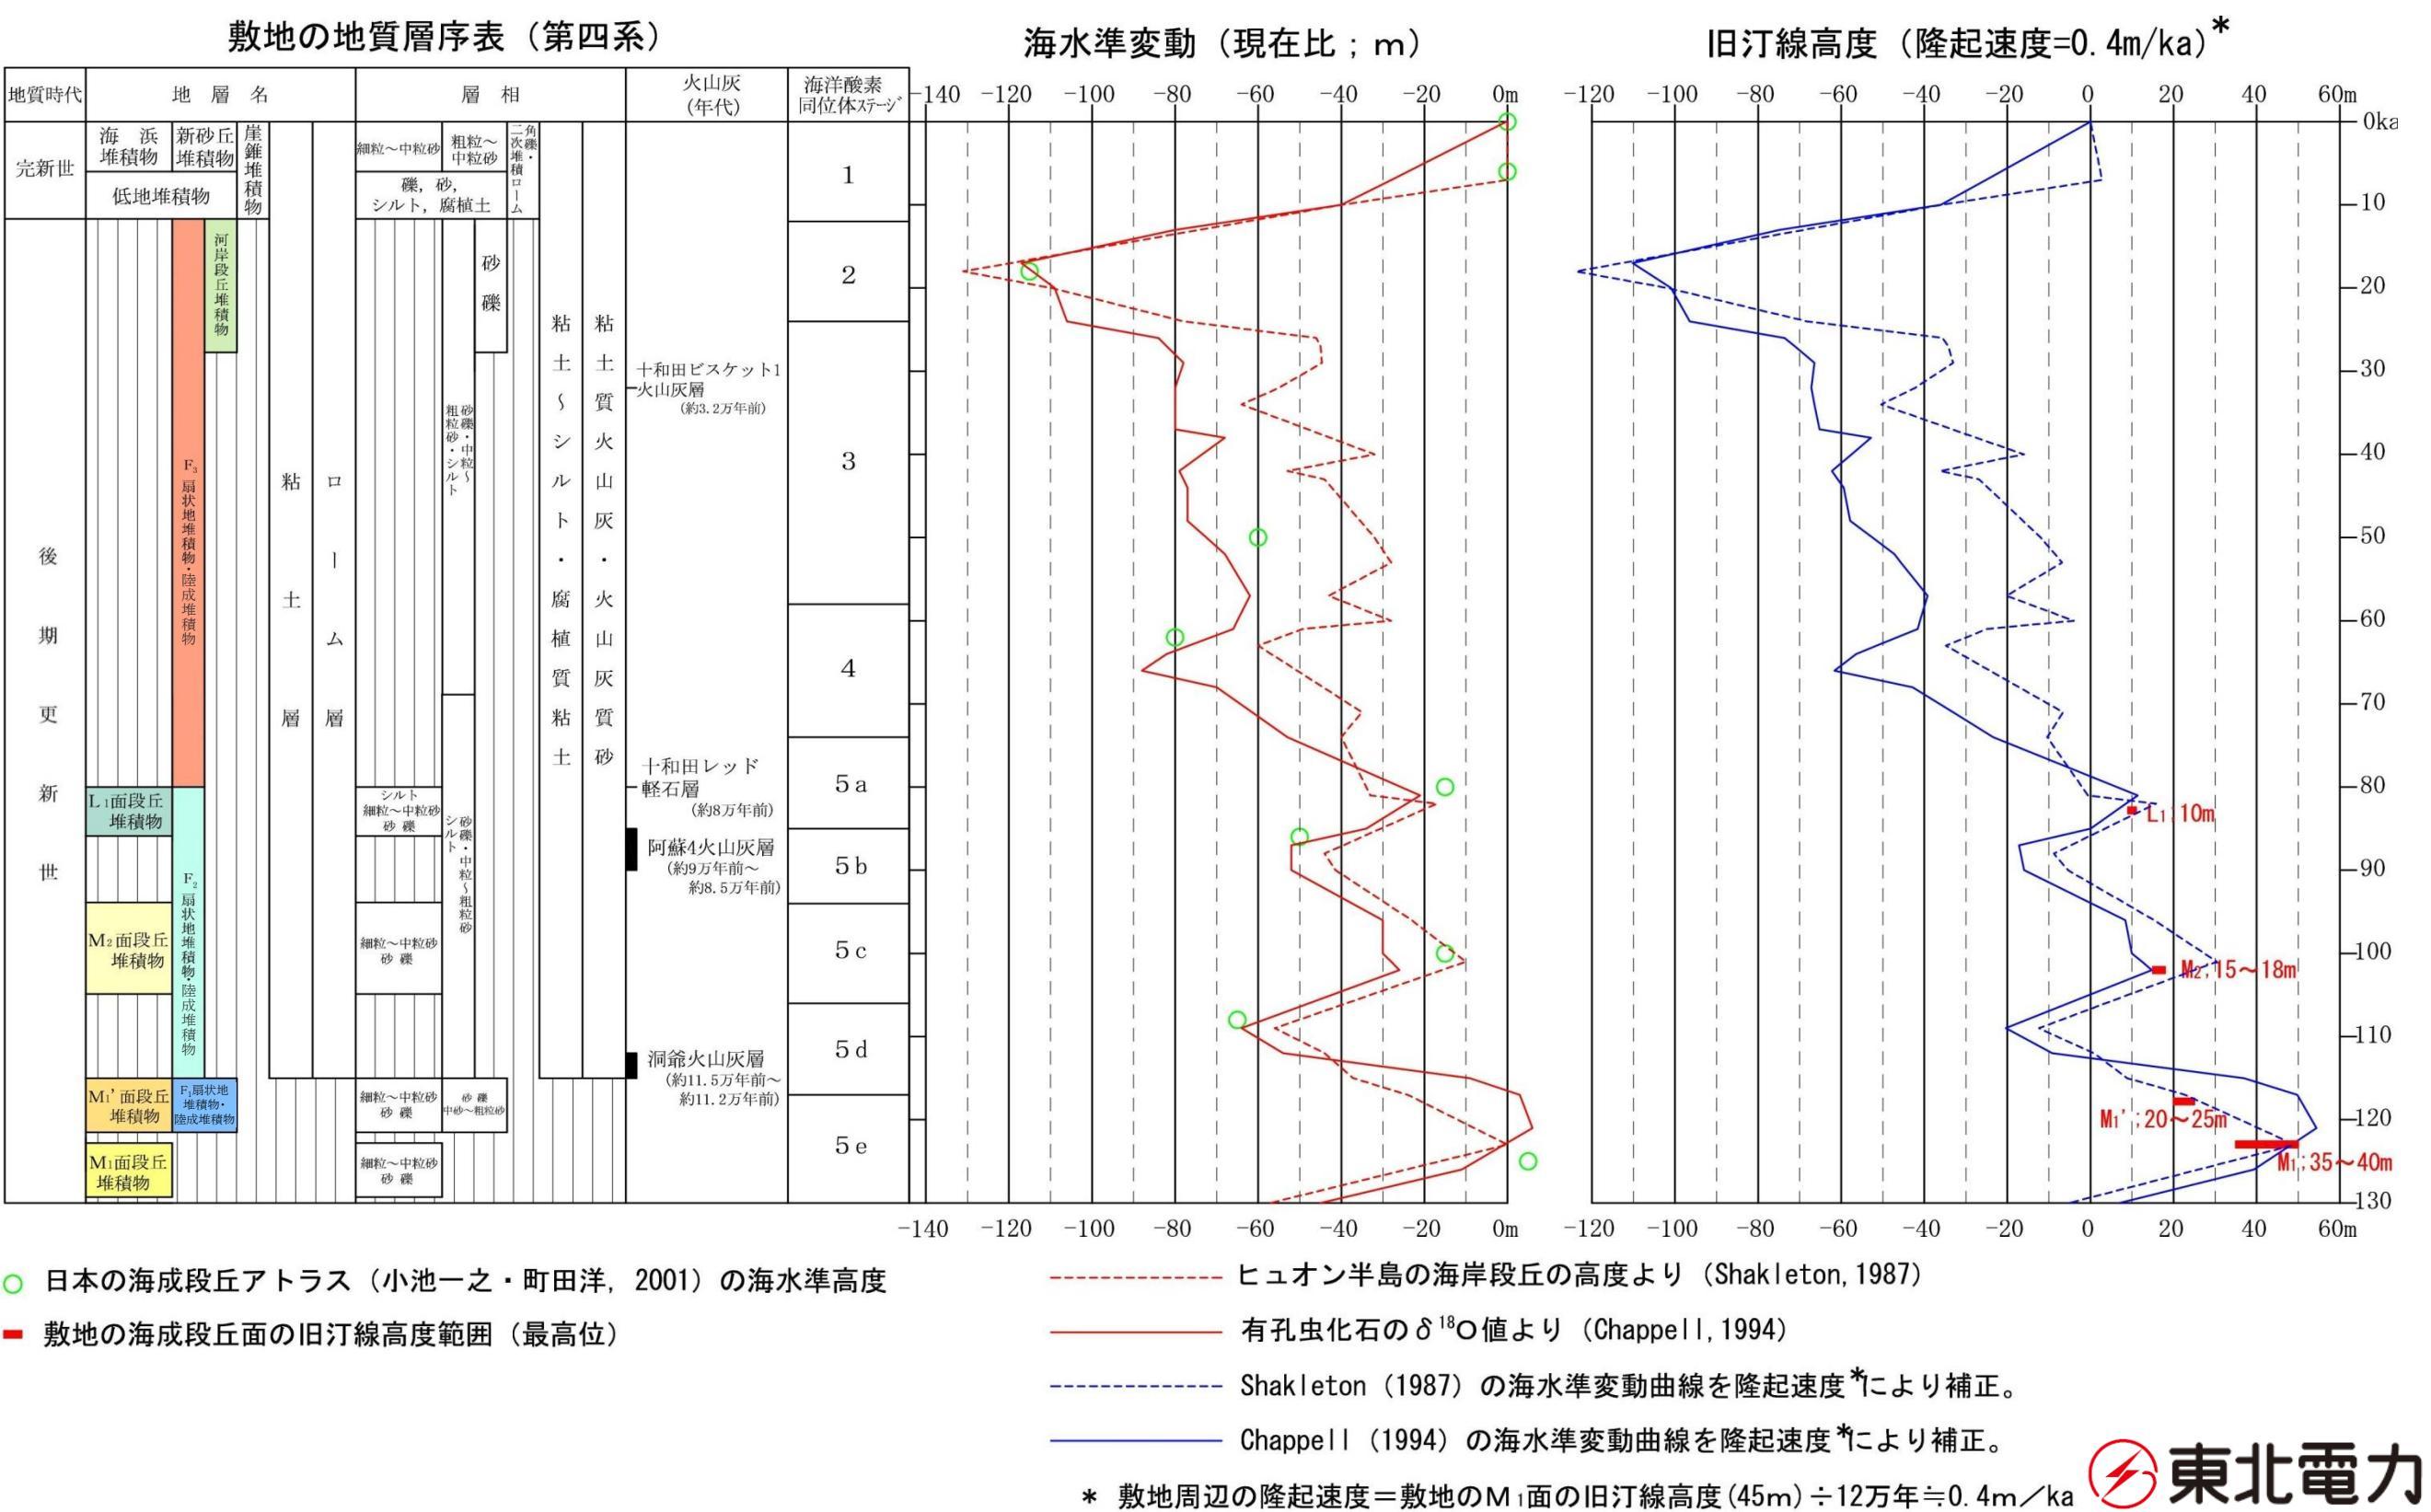
▶ 敷地の段丘面分布・高度は、標準的な海水準変動と比較しても矛盾はない。

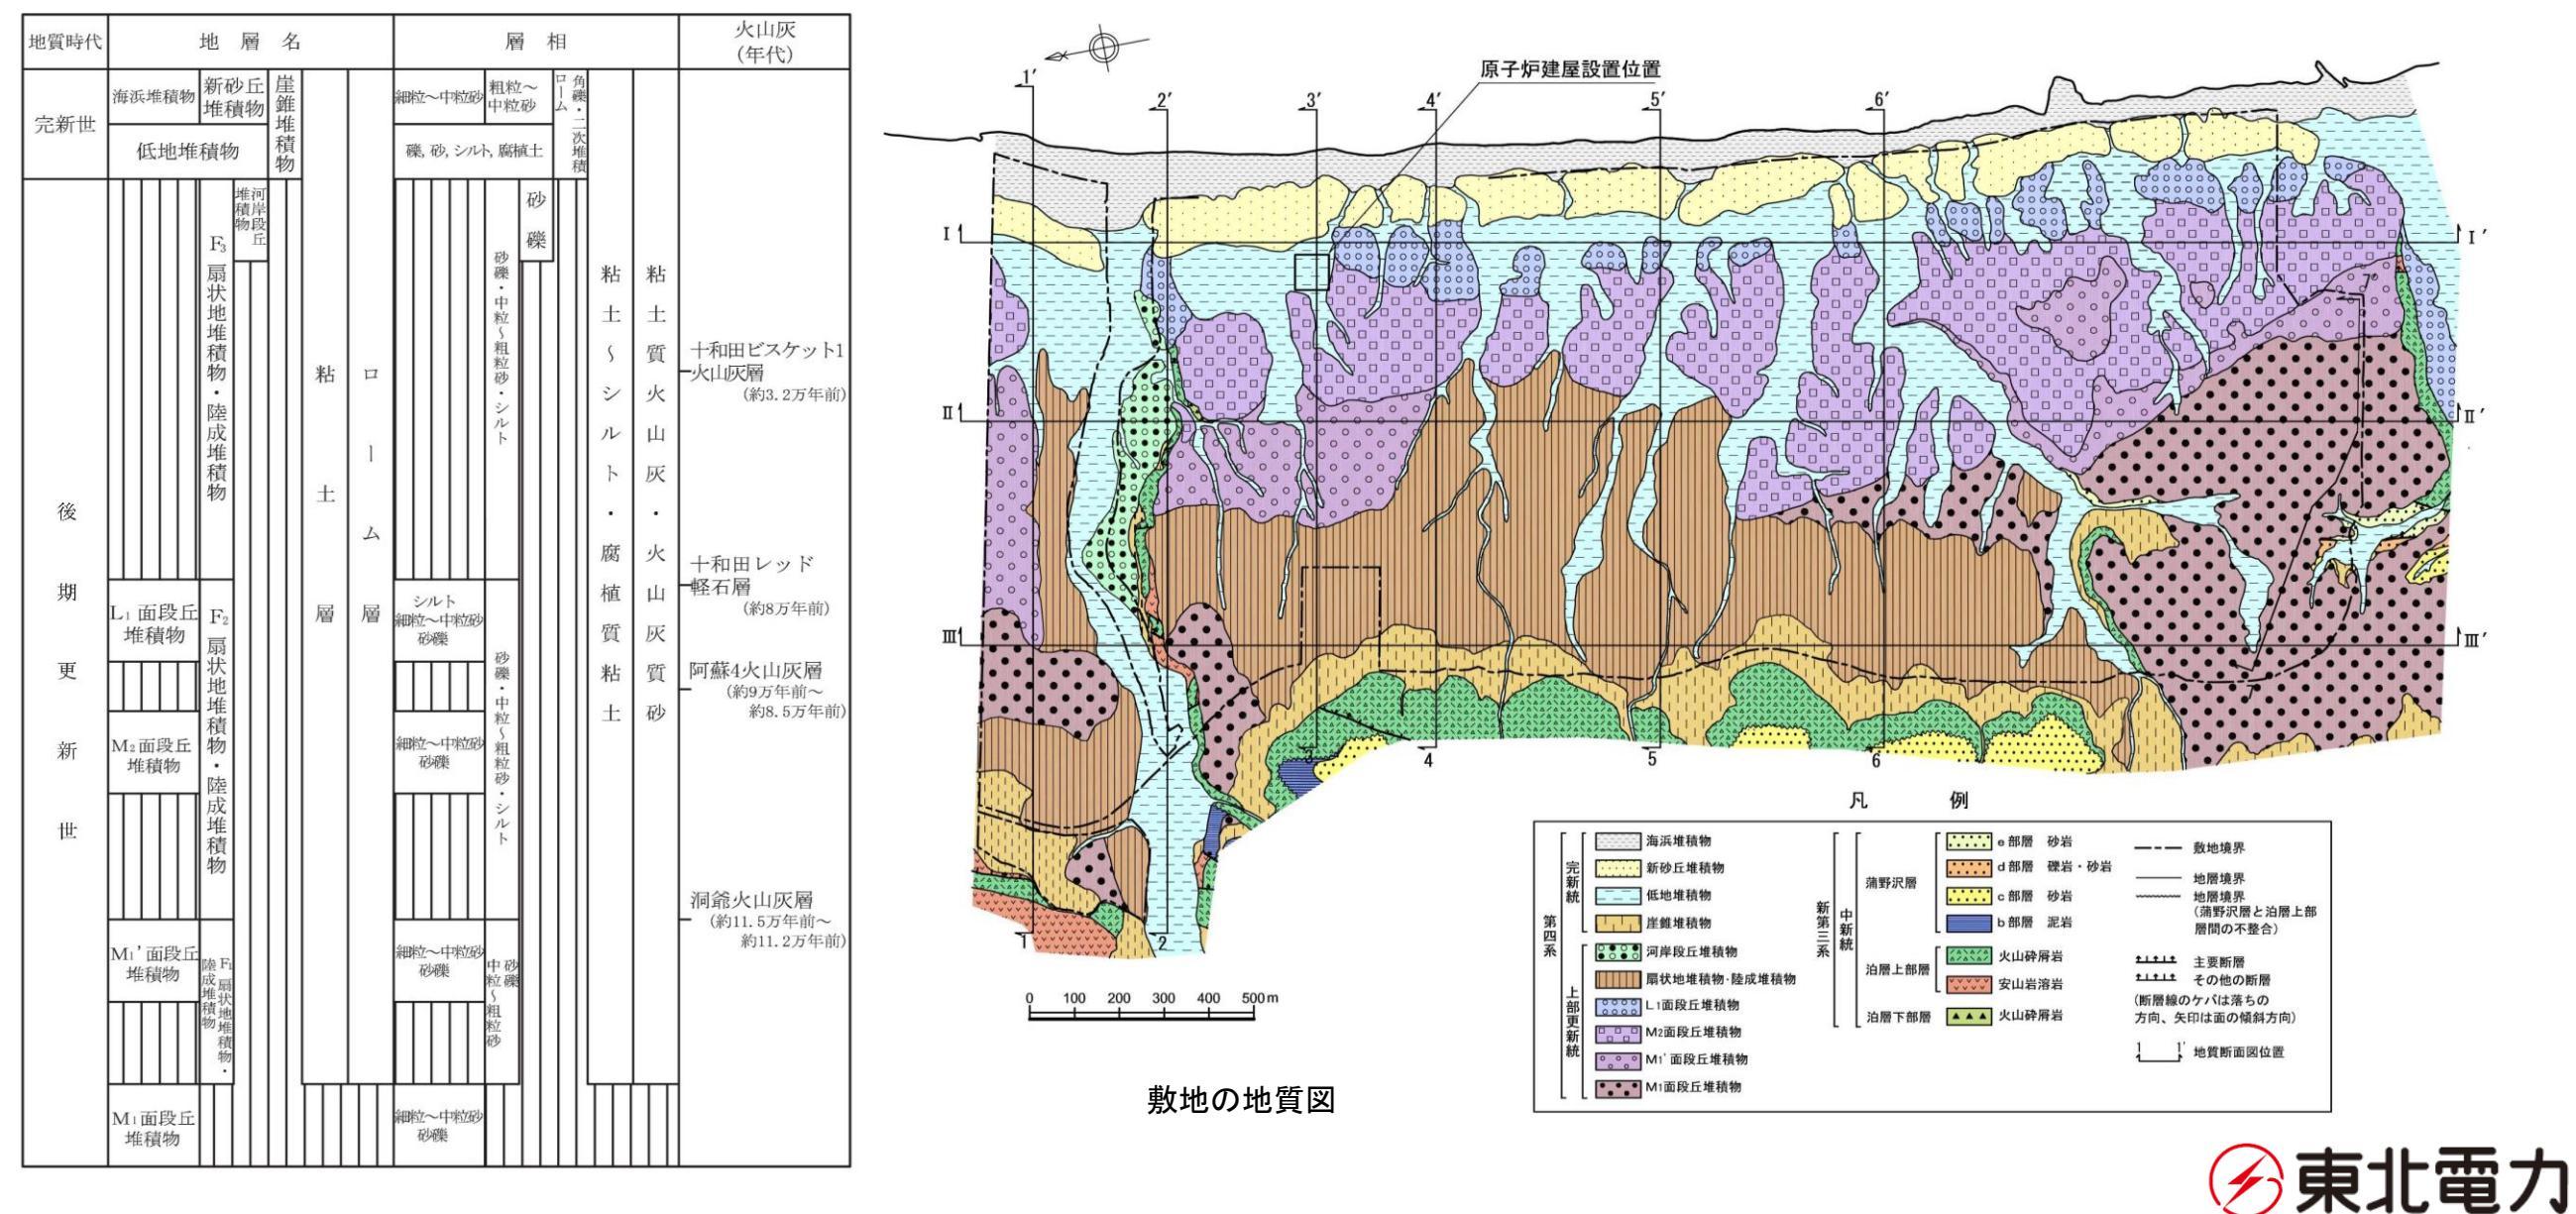
#### 敷地の第四系の地質層序表

- ▶ 敷地の表層には、新第三系を不整合に覆って上部更新統~完新統が分布する。
- ▶ 敷地の上部更新統は、段丘堆積物、扇状地堆積物・陸成堆積物等に区分される。
- 段丘堆積物は、分布及び層相より、M1面段丘堆積物、M1 面段丘堆積物、M2面段丘堆積物及びL1面段丘堆積物に細区分され、未固結~半固結の 砂礫、細粒~中粒砂等よりなる。

M1面段丘堆積物, M1' 面段丘堆積物, M2面段丘堆積物及びL1面段丘堆積物は, 未固結の灰白色を呈する層厚約0.5m~約2mの粘土~シルト腐植 質粘土, 礫及び砂よりなる陸成堆積物, 並びに橙褐色~黄褐色を呈する層厚約1m~約2mの粘土質火山灰及び火山灰質砂よりなるローム層に被覆 される。

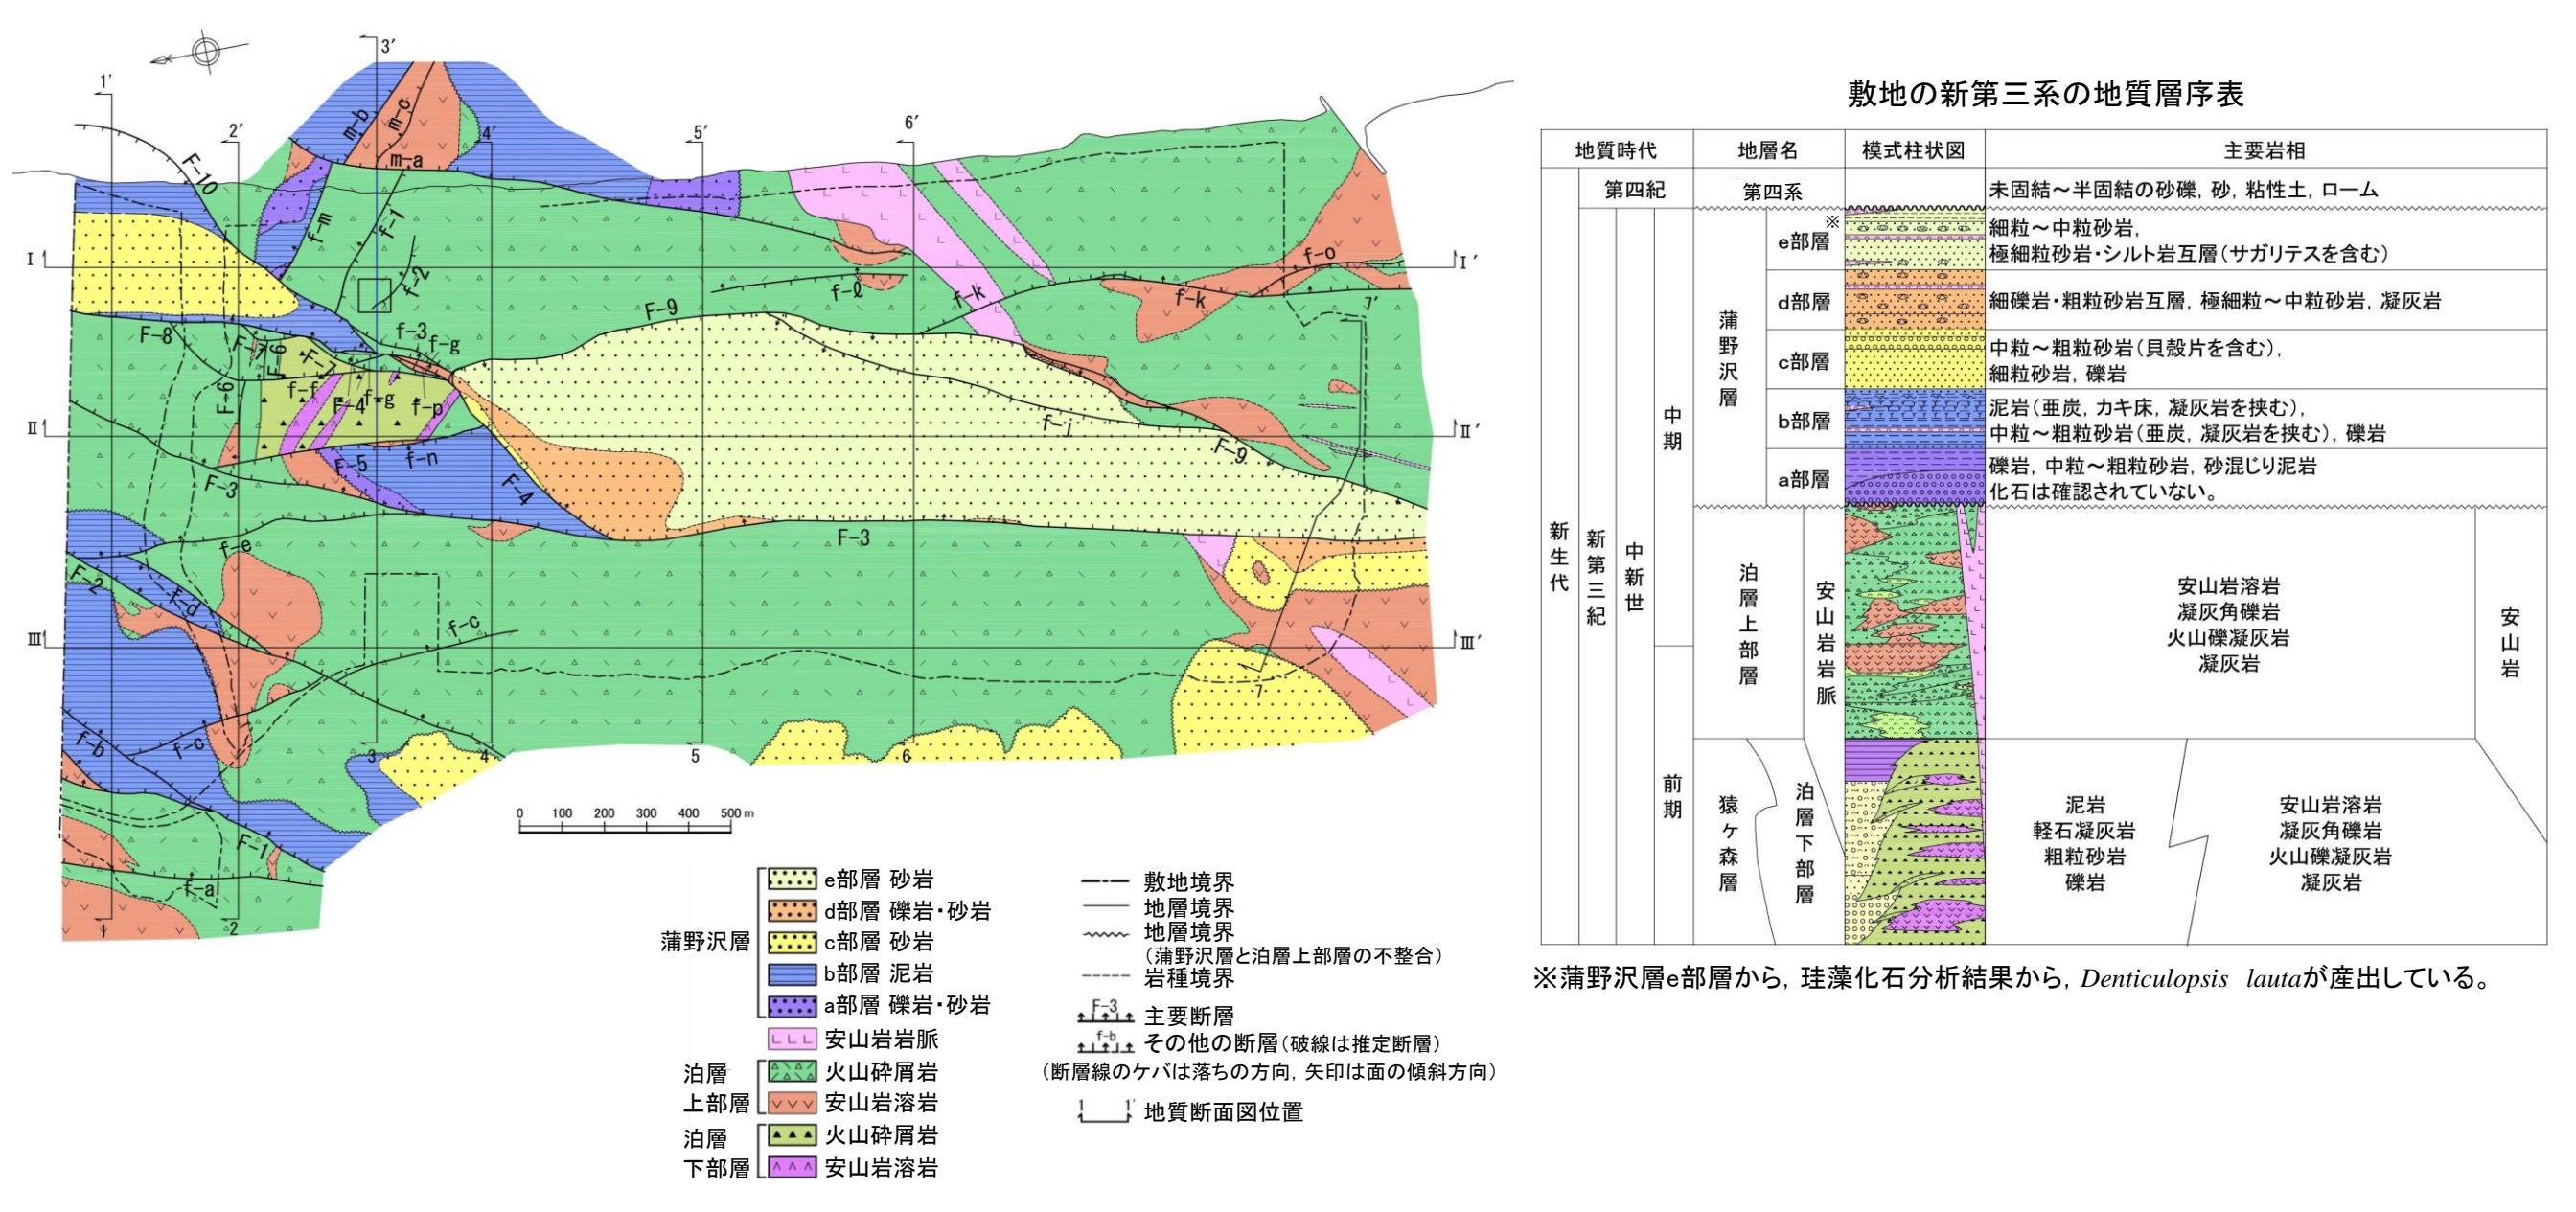
敷地の新第三系の地質構造図

▶ 敷地の新第三系は、下位より、新第三系中新統の猿ヶ森層、泊層及び蒲野沢層で構成され、泊層には安山岩が貫入する。

▶ 泊層上部層分布域に, 地塁状をなして泊層下部層が分布し, 半地溝状~地溝状をなして蒲野沢層が分布する。

- ▶ 猿ヶ森層は, 敷地においては地表付近には分布しない。
- ▶ 敷地の主要な断層は、これらの地質分布を規制する正断層である。

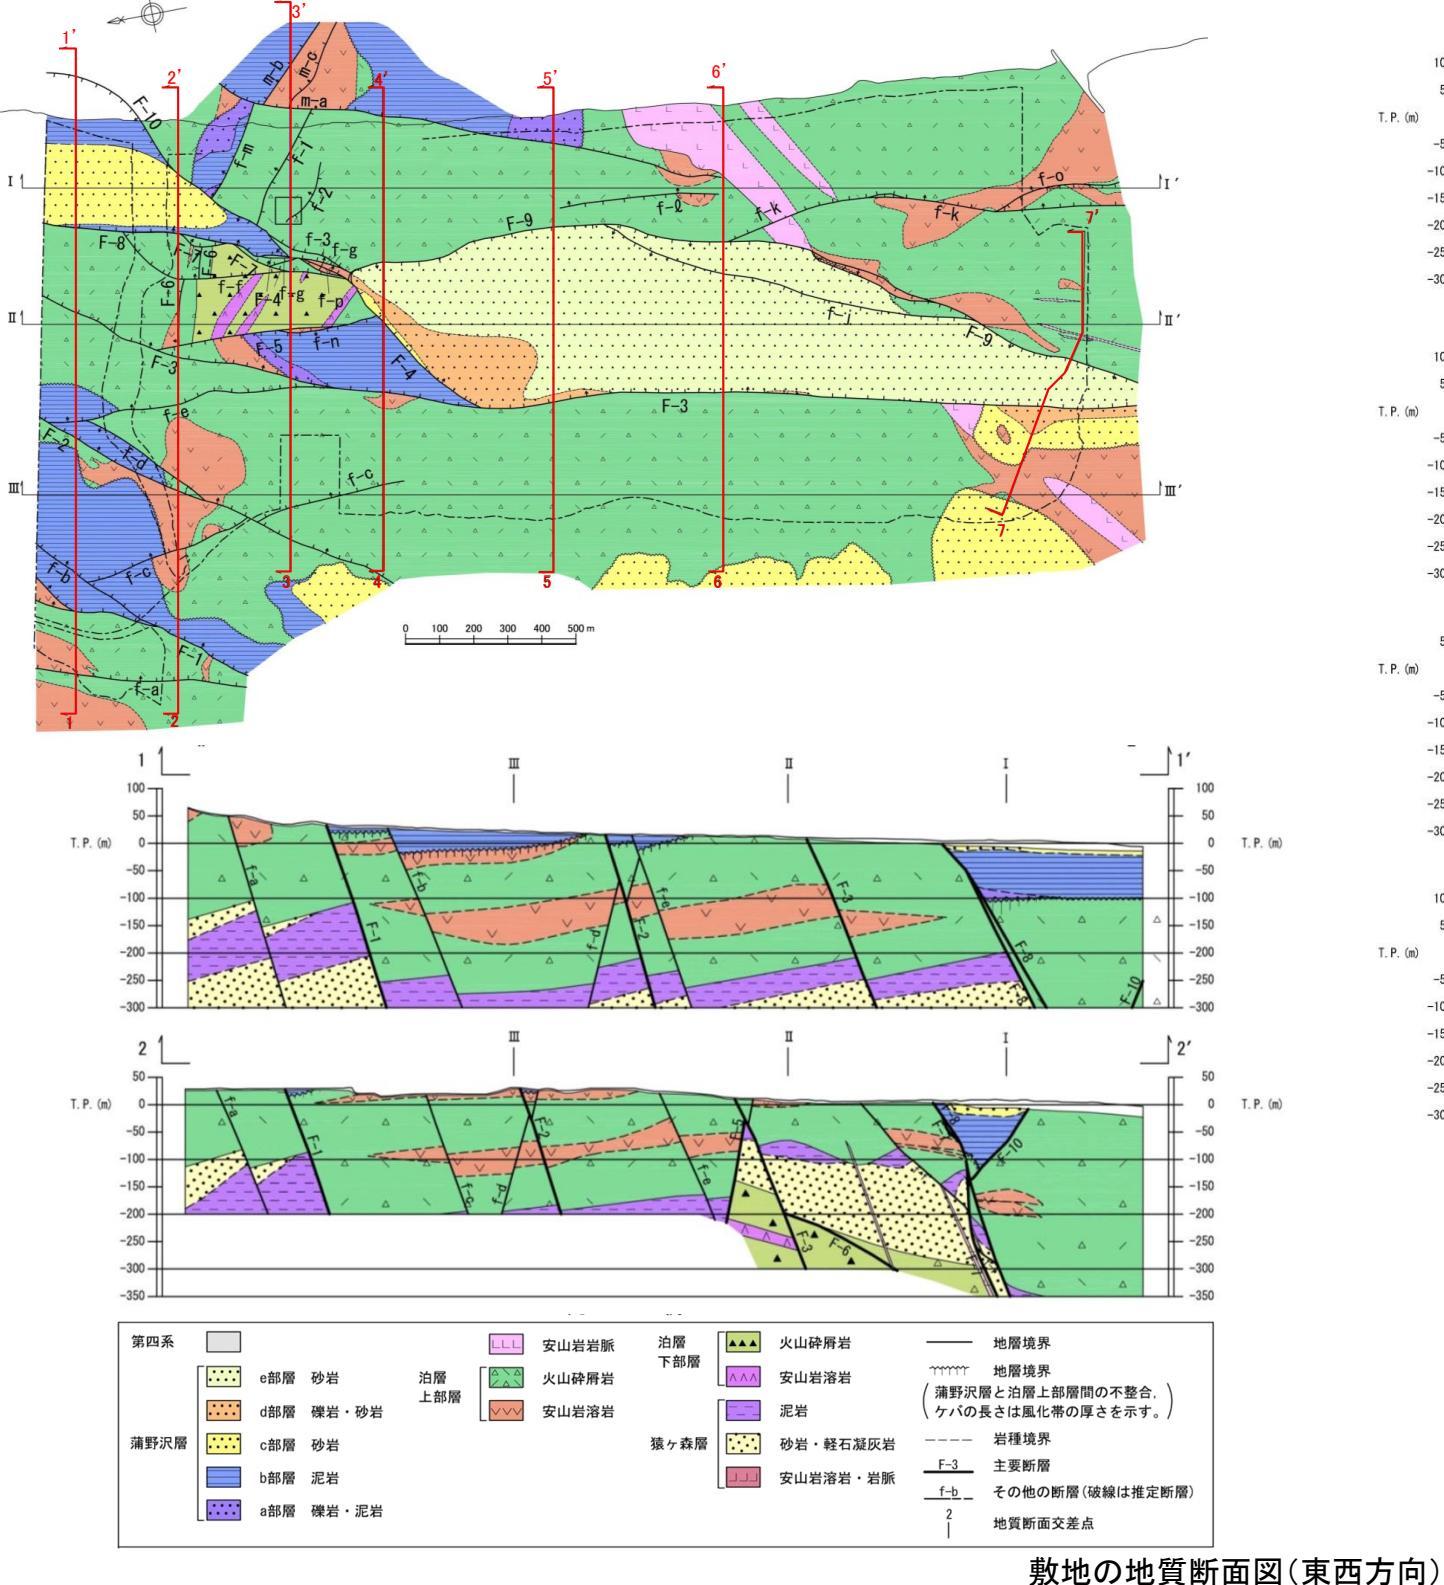
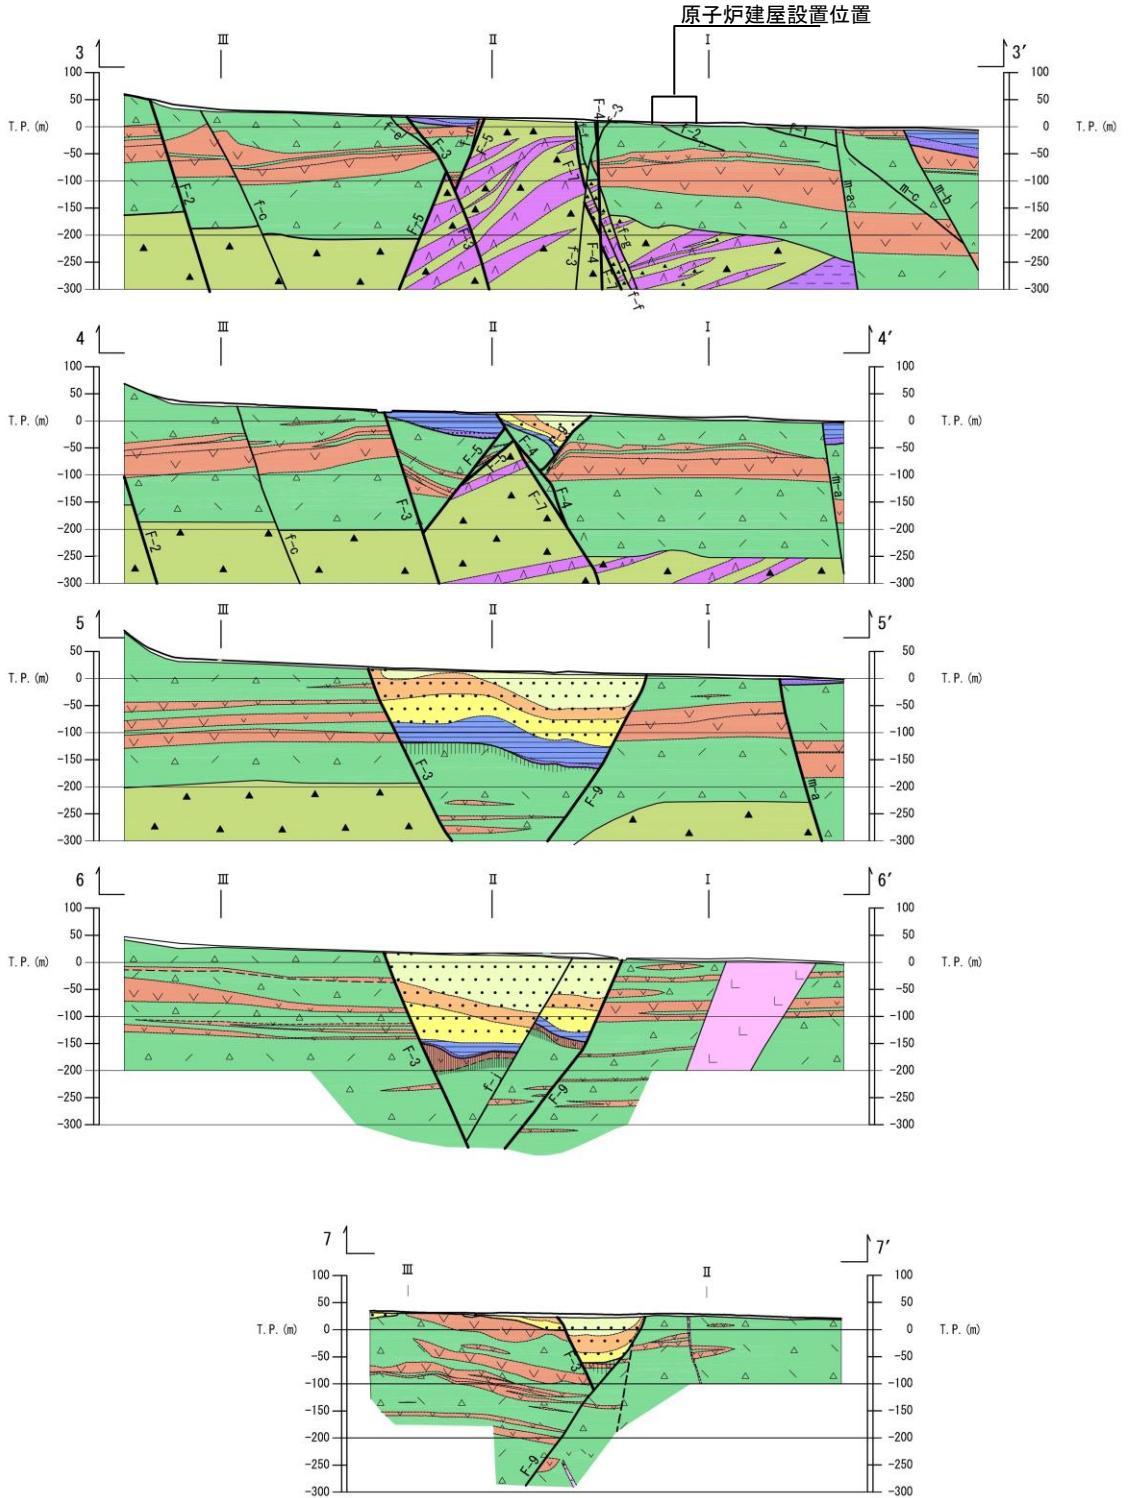
- ▶ 敷地の新第三系は、泊層上部層分布域に地塁状をなして泊層下部層が分布し、半地溝状~地溝状をなして蒲野沢層が分布する。これらの境界をなす主要な断層として、 F-1断層~F-10断層が認められる。
- ▶ 主要な断層は、主にNNE-SSW~NE-SW走向で比較的連続性が認められる変位量の大きな高角度の正断層である。

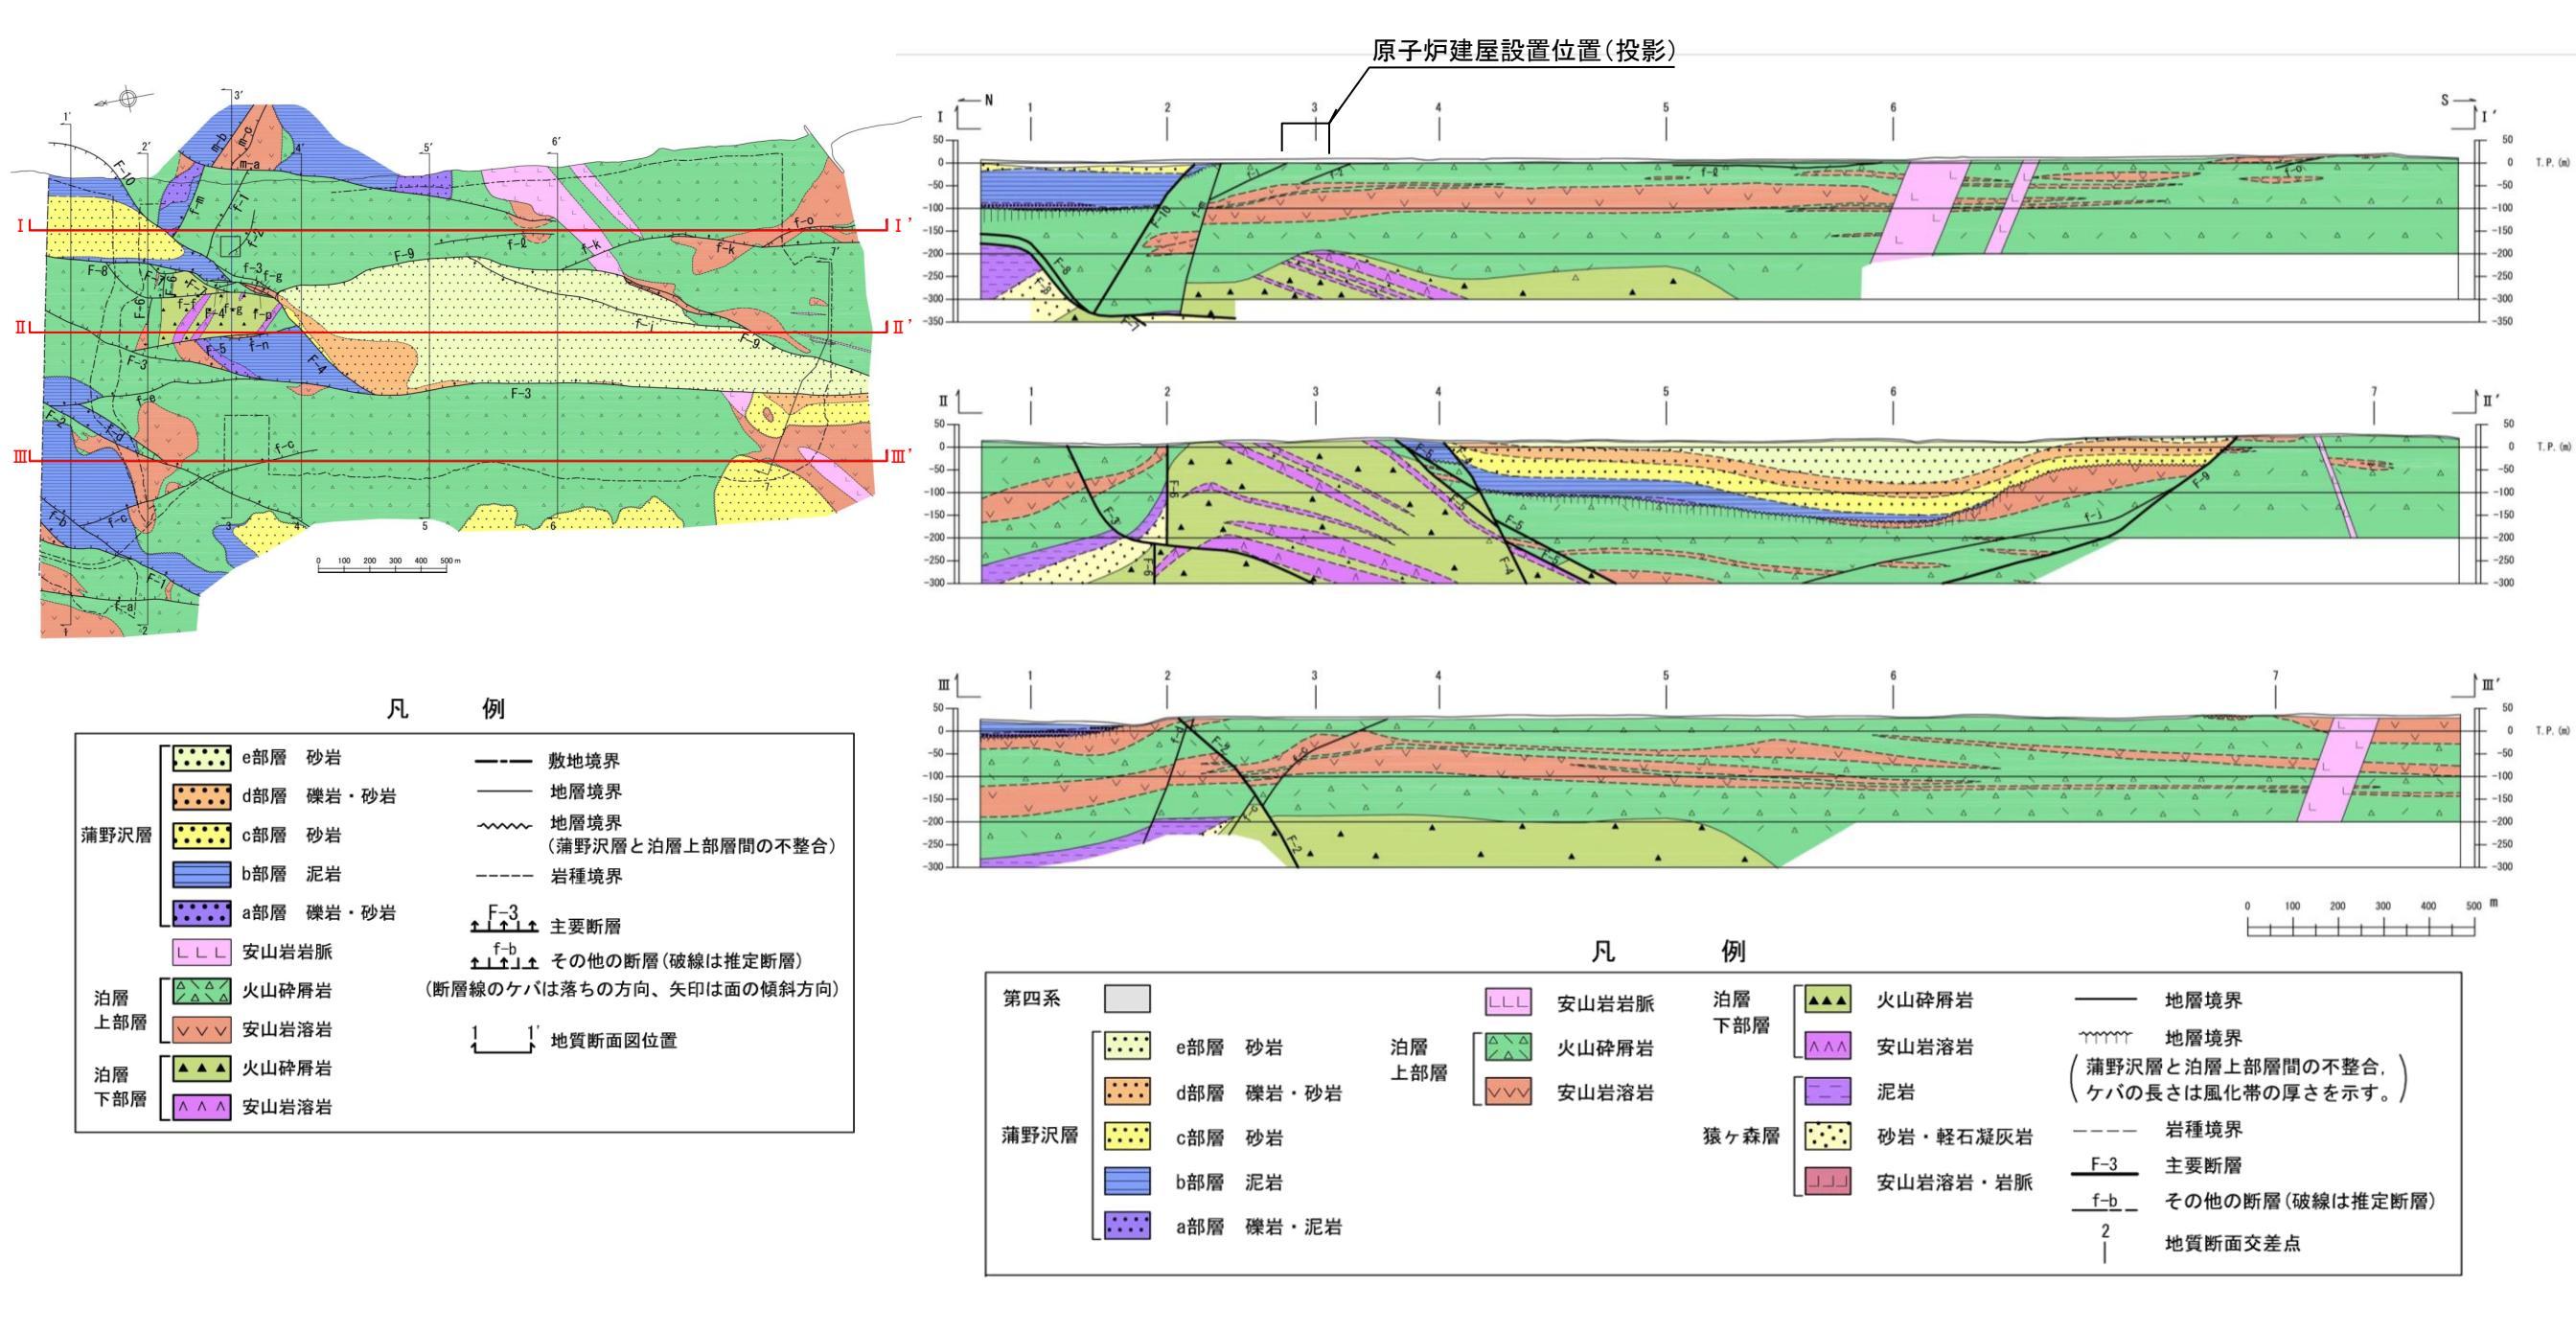
敷地の地質断面図(南北方向)

- ▶ 敷地の新第三系は, 泊層上部層分布域に地塁状をなして泊層下部層が分布し, 半地溝状~地溝状をなして蒲野沢層が分布する。これらの境界をなす主要な断層として, F-1断層~F-10断層が認められる。
- ▶ 主要な断層は、主にNNE-SSW~NE-SW走向で比較的連続性が認められる変位量の大きな高角度の正断層である。
