# 東通原子力発電所 敷地の地形,地質・地質構造について (f-1断層,m-a断層の評価) (コメント回答)

# 平成30年2月9日 東北電力株式会社

# 審査会合におけるコメント

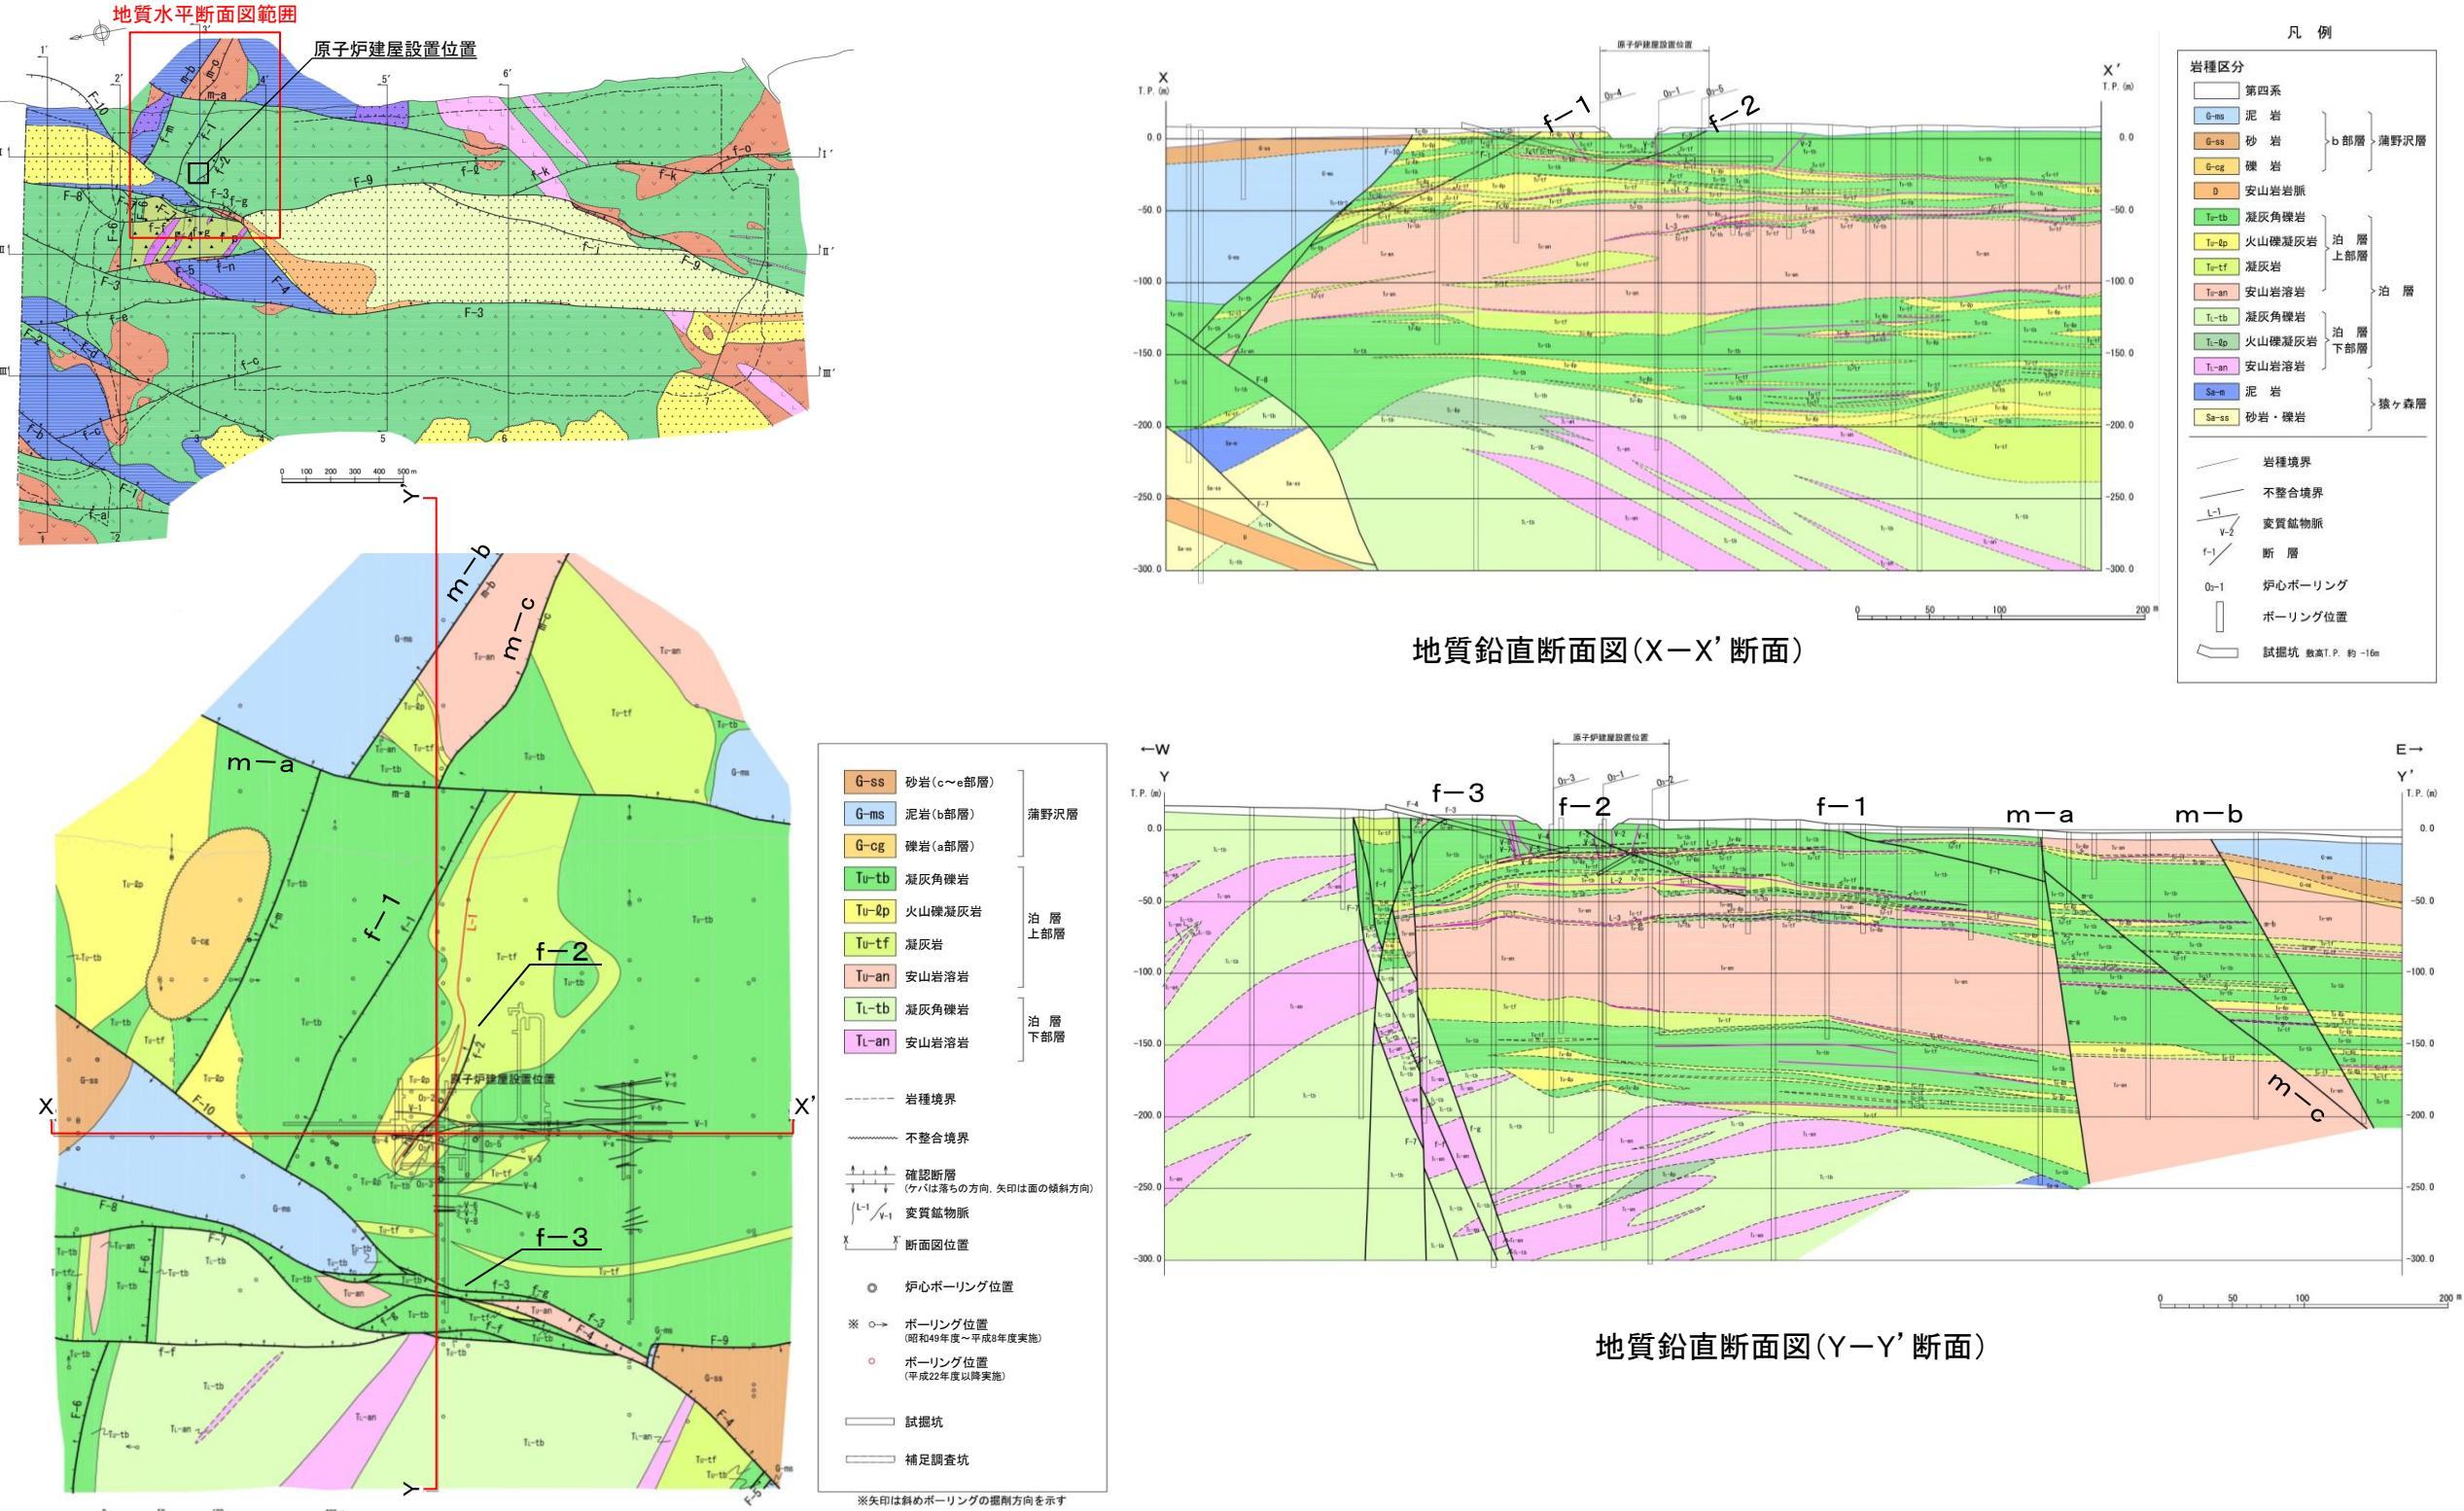
原子炉施設設置位置の地質水平断面図(T.P.約-16m)

- > 原子炉施設設置位置の新第三系は、中新統の猿ヶ森層、泊層及び蒲野沢層からなる。
- > 原子炉建屋設置位置付近の新第三系にf-1断層~f-3断層,沿岸にm-a断層~m-c断層が分布する。

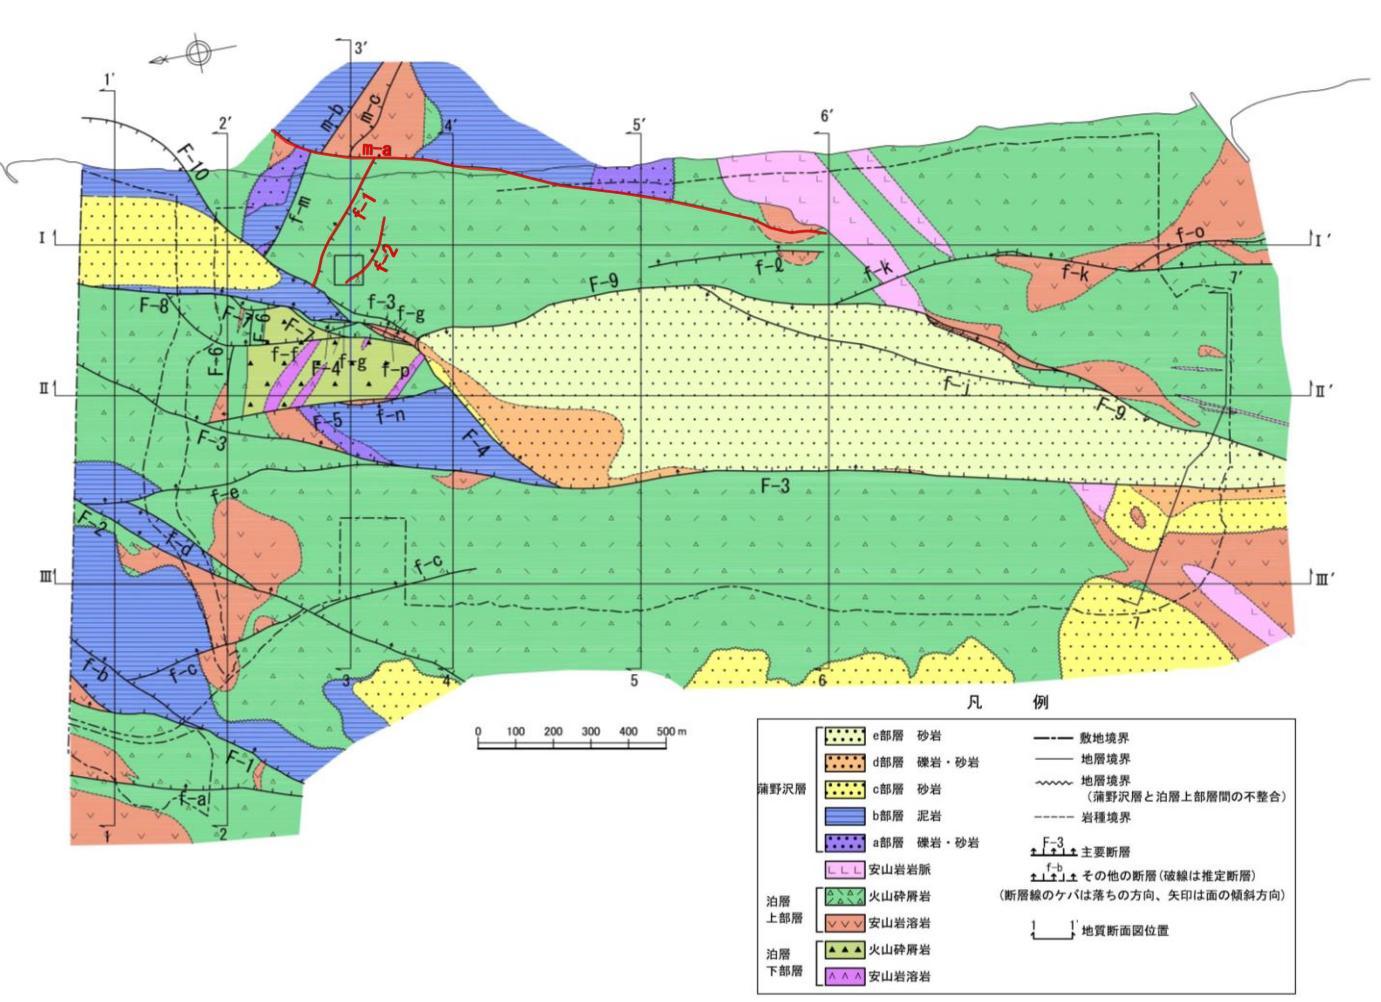
地質構造図

- ▶ 敷地の断層は、以下の4つに区分される。
- 1. 主要な断層

変位量,破砕幅が比較的大きな断層としてF-1断層~F-10断層が確認されている。 敷地の主要な断層は,地塁状,半地溝状~地溝状の地質構造を規制する高角度の 正断層である。

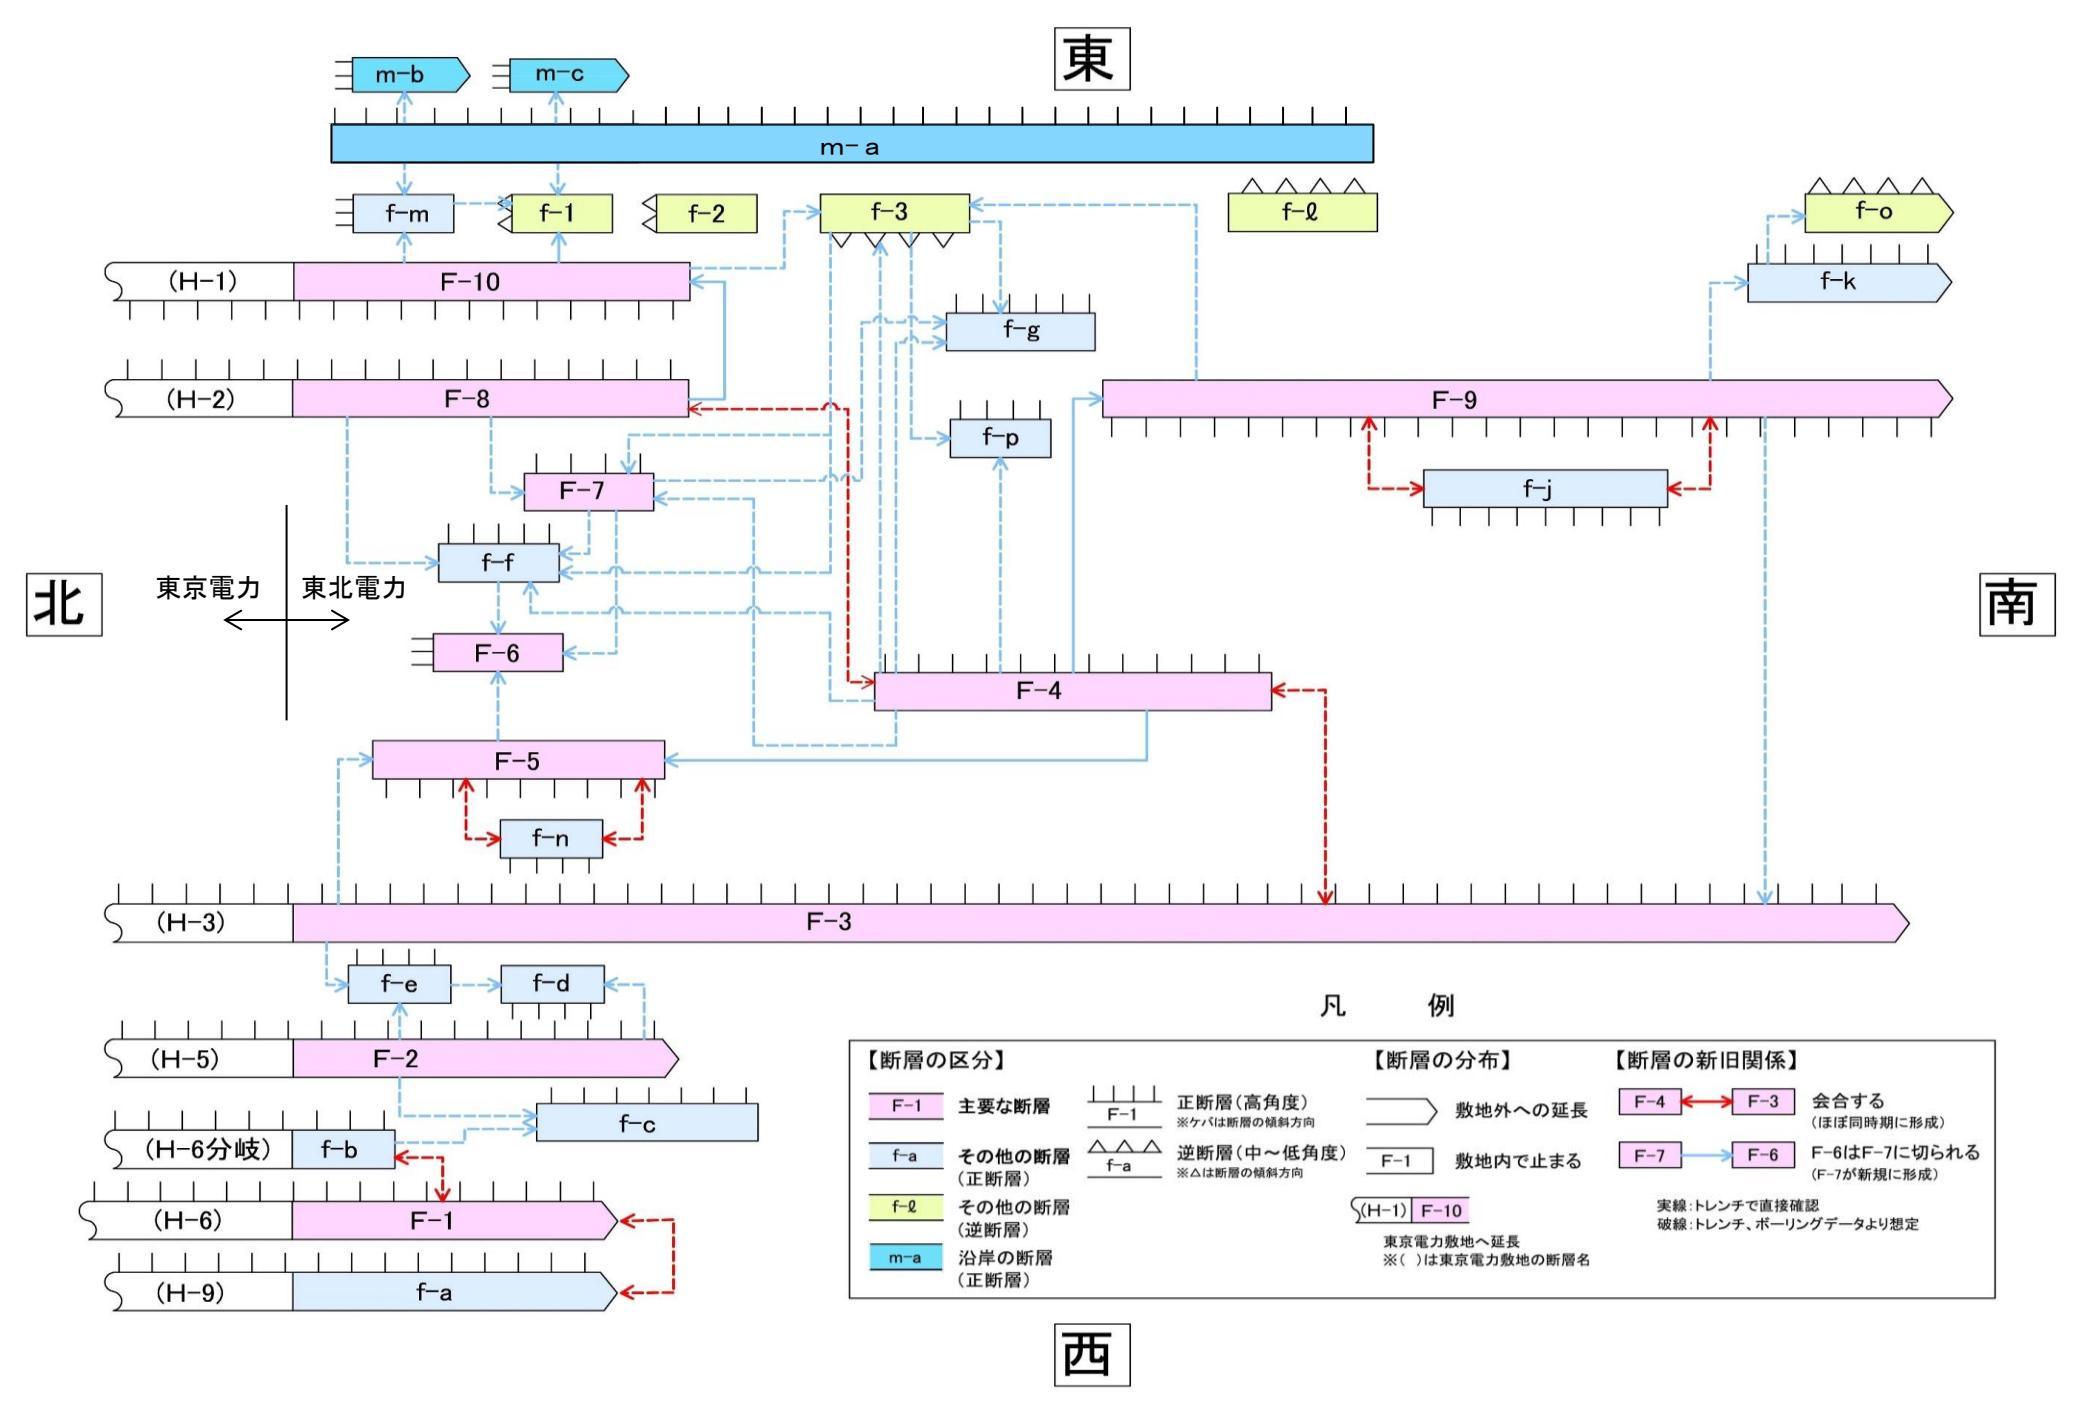
敷地の断層の新旧関係

- 敷地の新第三系中の主要な断層と多くのその他の断層は正断層であり、これらは、切り・切られあるいは分岐・会合の関係にあることから、大局的にはほぼ同時期に形成された と考えられるものの、詳細には相互の新旧関係が検討できる。
- ▶ 形成時期が相対的に新しい断層は、地質構造を規制するような規模、連続性を有する断層であり、原子炉施設設置位置においては、F-8断層、F-10断層等が該当する。

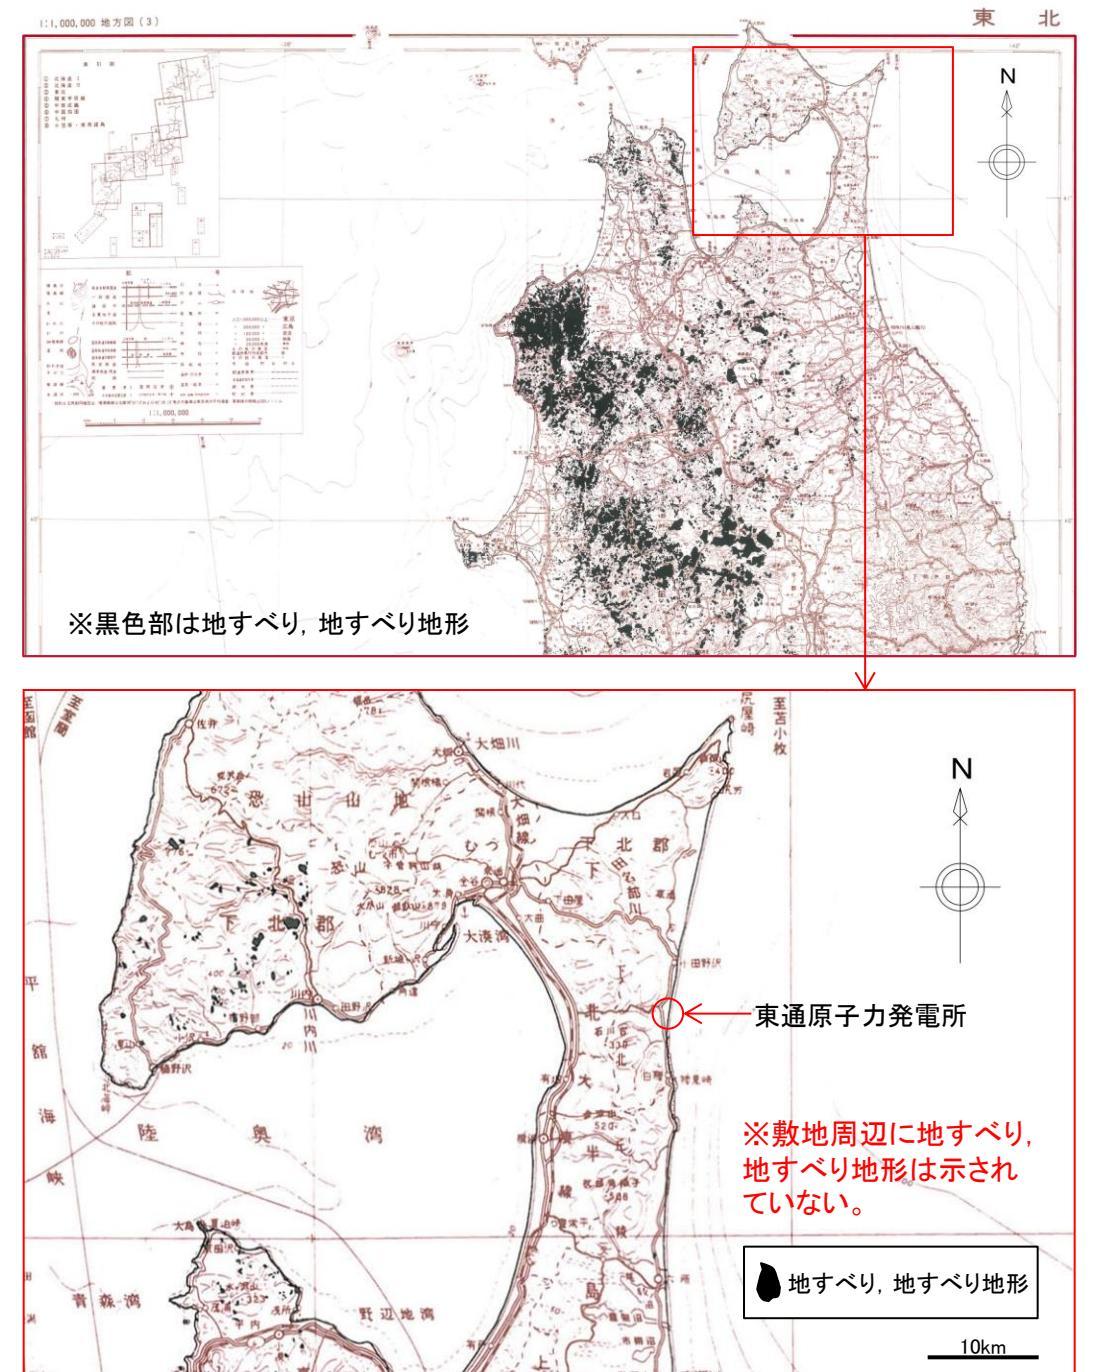
日本地すべり学会東北支部(1992) 東北地方地すべり地形分布図に一部加筆

- ▶ 敷地周辺の地すべり地形について、右表の3編の文献を比較検討した。
- ▶ 日本地すべり学会東北支部(1992)によれば,東北地方の地すべり地形は脊梁山地及びこの西側に集中して分布し,東側には地すべり地形が少ないとされている。敷地の位置 する下北半島東側には地すべり地形は判読されていない。
- ▶ 斜面防災対策技術協会(2005)によれば、敷地周辺には、地すべり防止区域に指定される地域は存在しない。
