3.4.2 岩盤及び第四系の変位・変形と断層との関係 ②岩盤上面の形態(岩盤,第四系等の性状の比較)

3.4.2 岩盤及び第四系の変位・変形と断層との関係 ③第四系中の小断裂の性状・分布(Tr-34トレンチ東面)

3.4.3 分布·連続性, 断層等との関係 f-1断層と周辺の断層の新旧関係と破砕部等の性状

^{3.4.5 まとめ} f-1断層の活動性評価

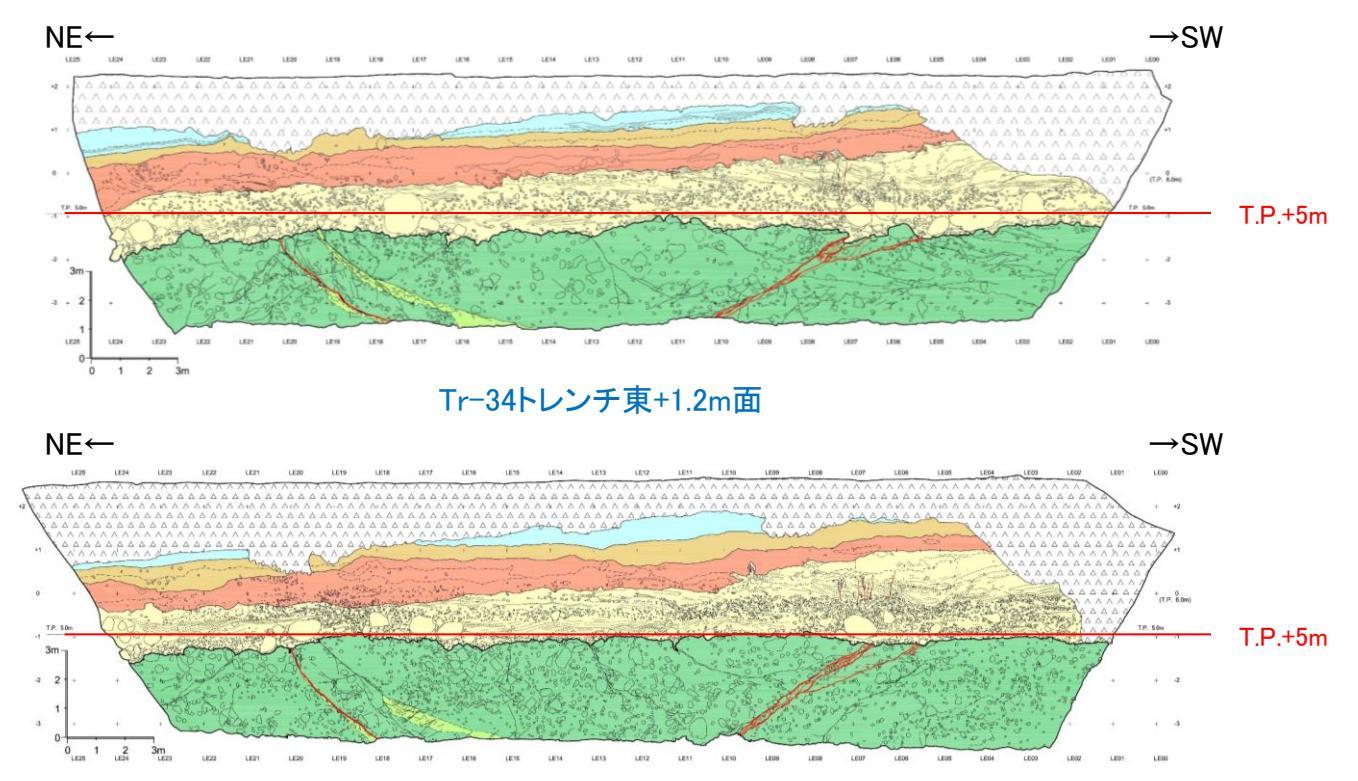
- ▶ 各法面における岩盤高さは概ね同程度の高さであり、汀線方向の北東側に向かってごく 緩やかに傾斜している。
- ▶ いずれの法面においても、f-1断層、小断層は、断層を挟んだ岩盤上面の高さに大きな 差異はなく、岩盤上面に変位は認められず、f-1断層、小断層の斜め延長上の第四系 には断裂や礫の再配列は認められない。
- ▶ Tr-34トレンチ東面, これより0.2m離れたTr-34トレンチ東+0.2m面では, 岩盤上面の形態 が第四系の形態と調和的であるのに対し, これらを挟んだ起振実験ヤード北側東法 面, Tr-34トレンチ東+1.2m面では, 岩盤上面の起伏が著しく, 第四系の分布形態は岩盤 上面の形態と調和的でなく, 第四系の形態は堆積構造と判断される。
- ▶ Tr-34トレンチ東面等で認められる岩盤上面の僅かな高まりは奥行き方向に連続せず 広がりを持たないものである。
- ▶ 小断層は2条に分岐し、上方の小断層はf-1断層に切られ、下方の小断層はf-1断層 に達せず消滅すること、岩盤上面の高まりが広がりを持たないことから、テクトニックな変 形による基盤のポップアップ状の隆起を生じる断層ではない。
- ⇒f-1断層の後期更新世以降の活動はなく、Tr-34トレンチ東面で見られる岩盤上面の 僅かな高まりは、f-1断層の活動とは関係しないものである。

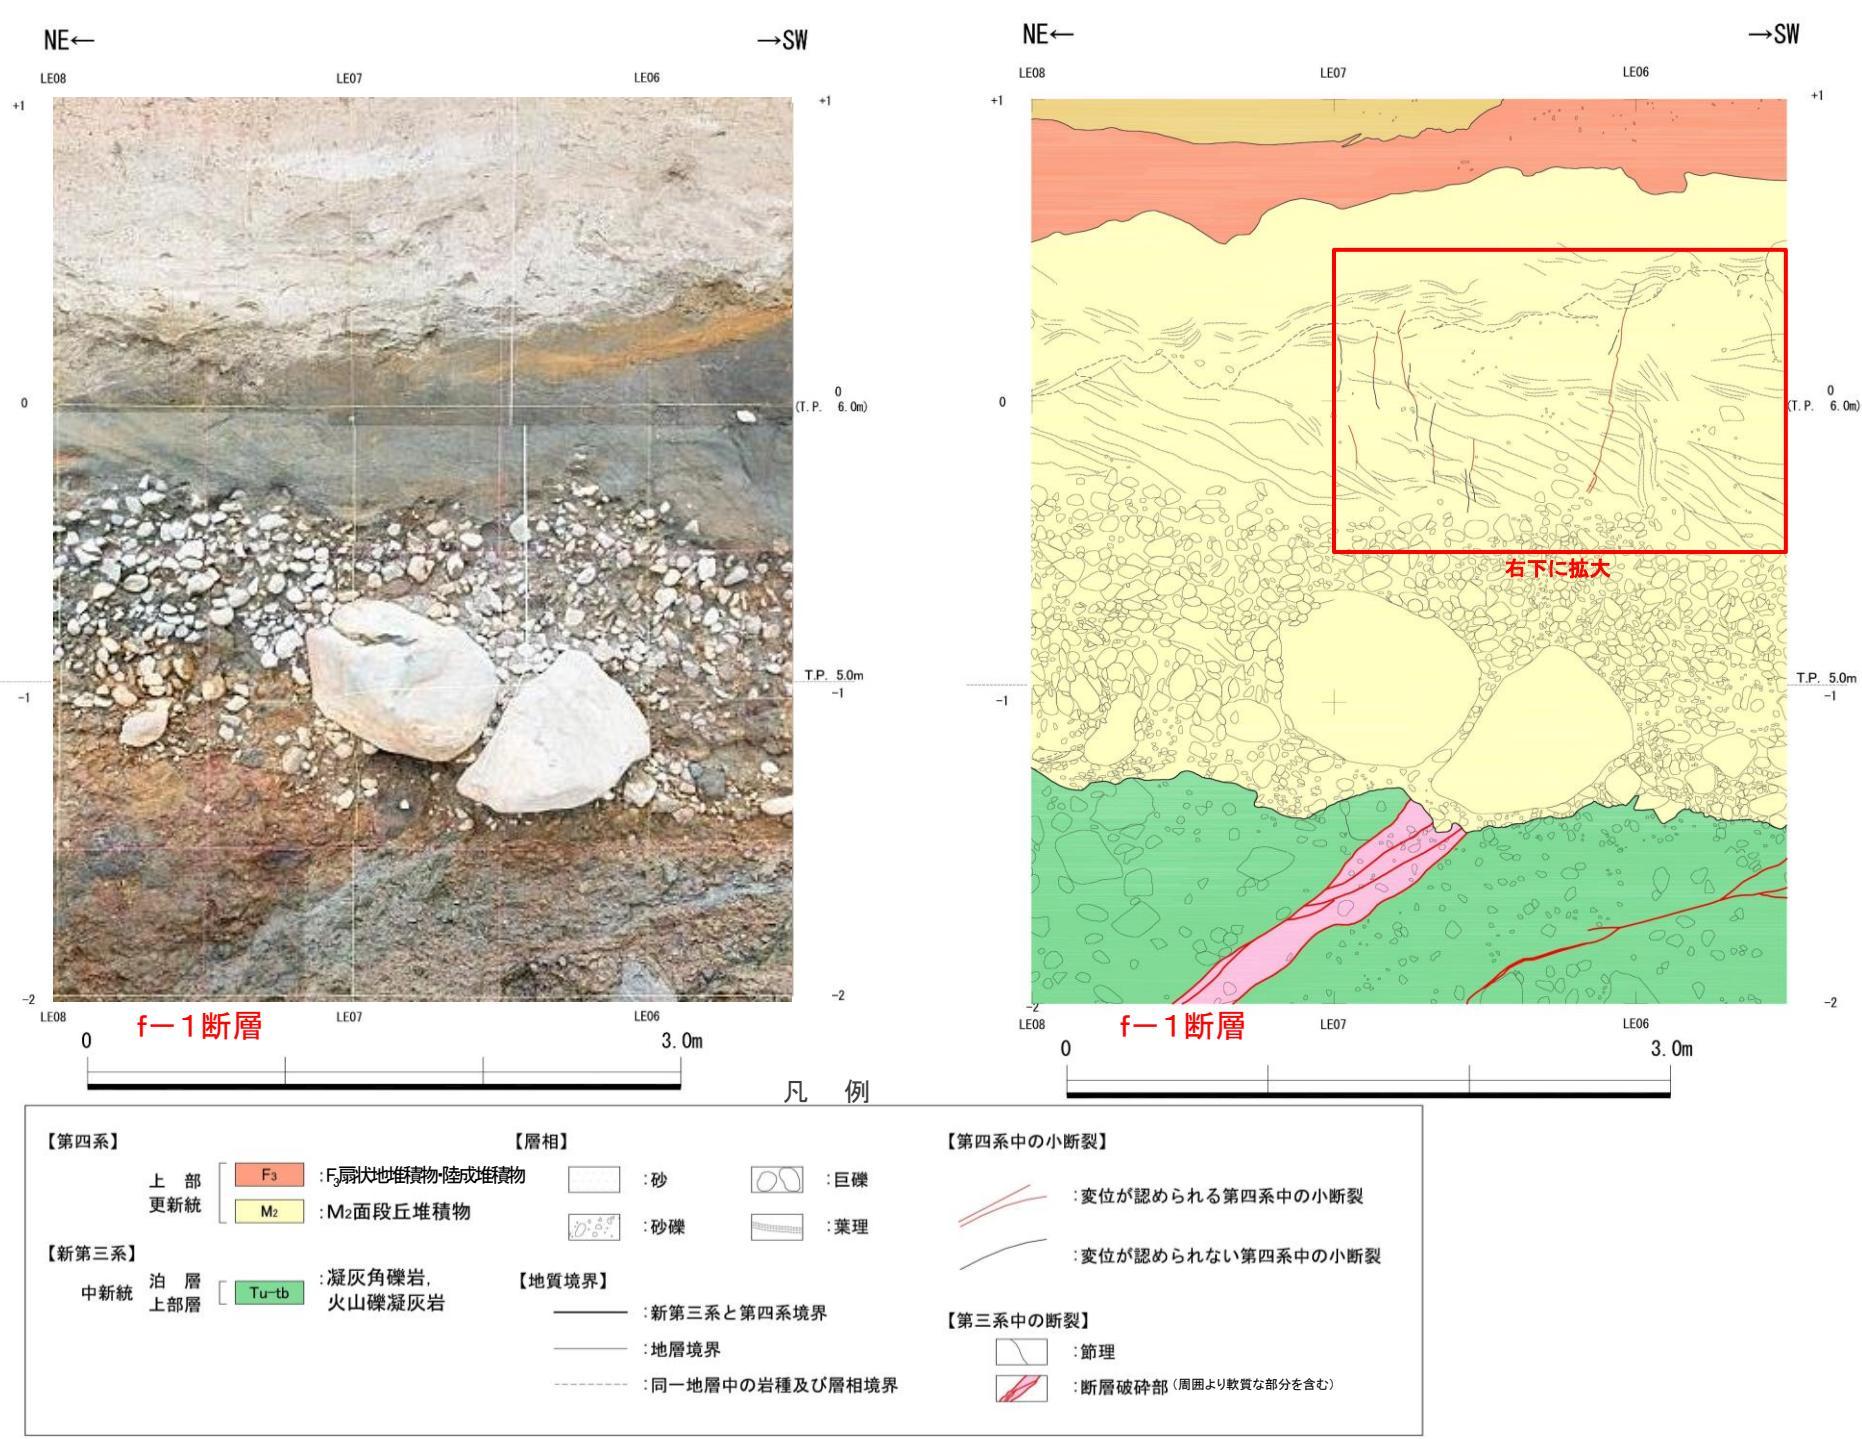
拡大観察範囲(Tr-34トレンチ東面)

▶ f-1断層上方の第四系(M₂面段丘堆積物)中に認められる小断裂は、以下の特徴を有する。
 ①f-1断層の変位が逆断層センスであるのに対し、小断裂の変位は正断層センスである
 ②f-1断層に比べ傾斜が高角度で、f-1断層の延長部ではなく、上方のみに分布する
 ③ずれの量が上方ほど大きく、下方で小さくなる
 ④小断裂に沿って開口している箇所がある
 ⑤M₂面段丘堆積物中で消滅し、下位の砂礫層及びf-1断層に達していない
 ⇒第四系中の小断裂は、引張力の作用により形成され、少なくともf-1断層の断層活動によらない非構造性のものと考えられる。

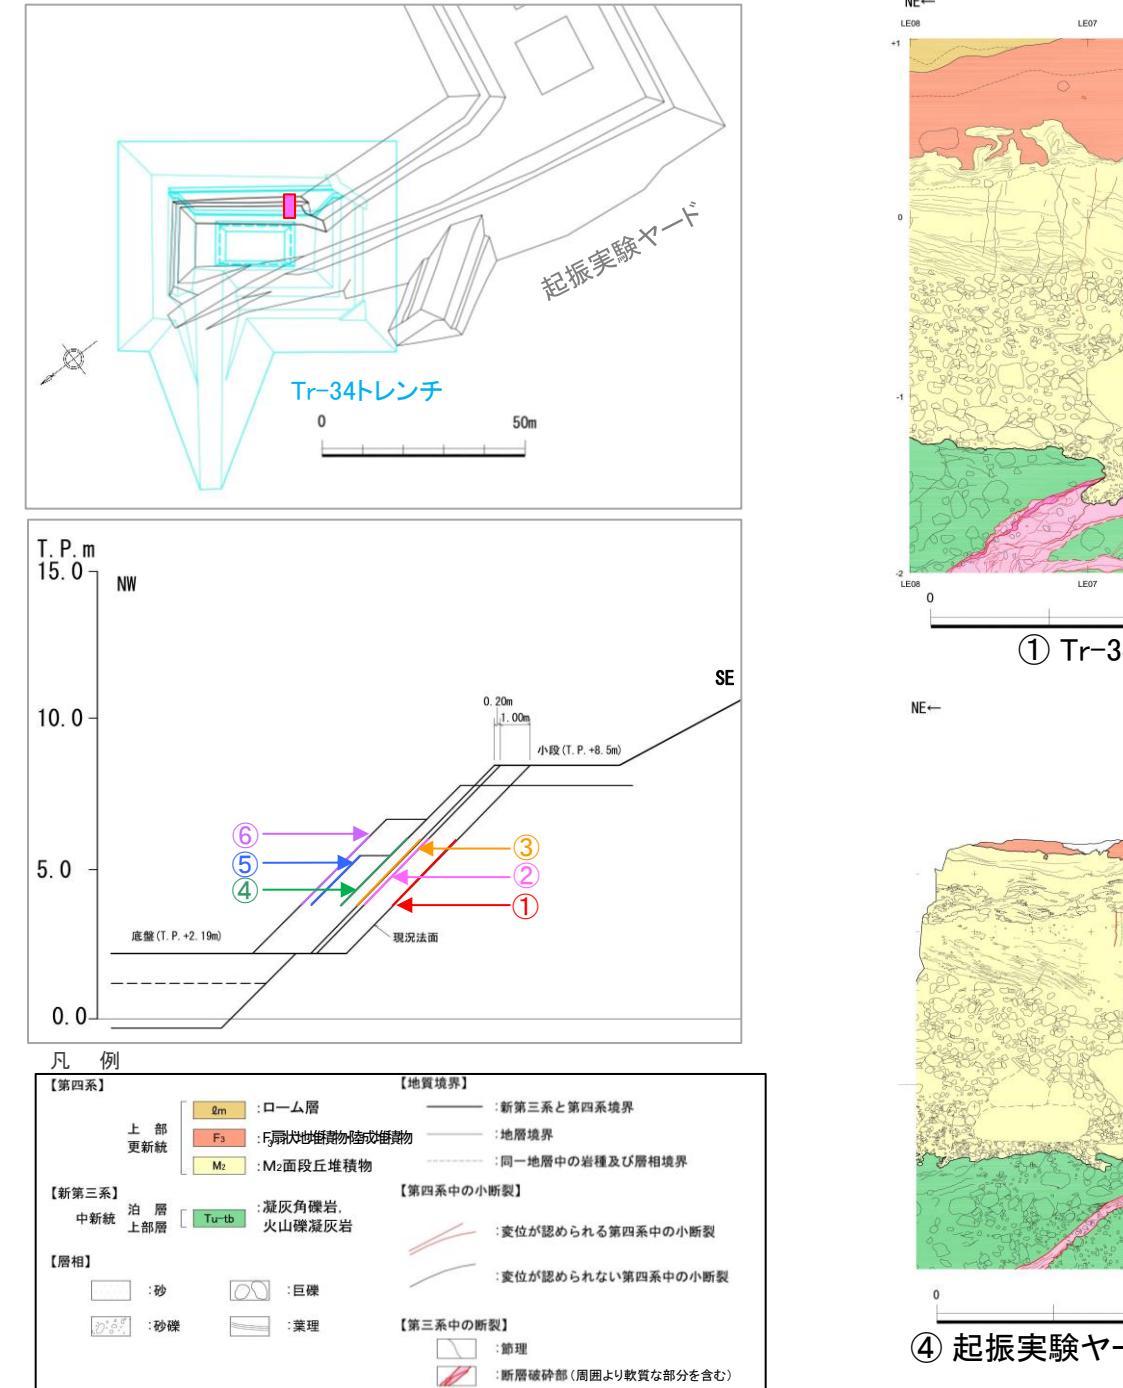
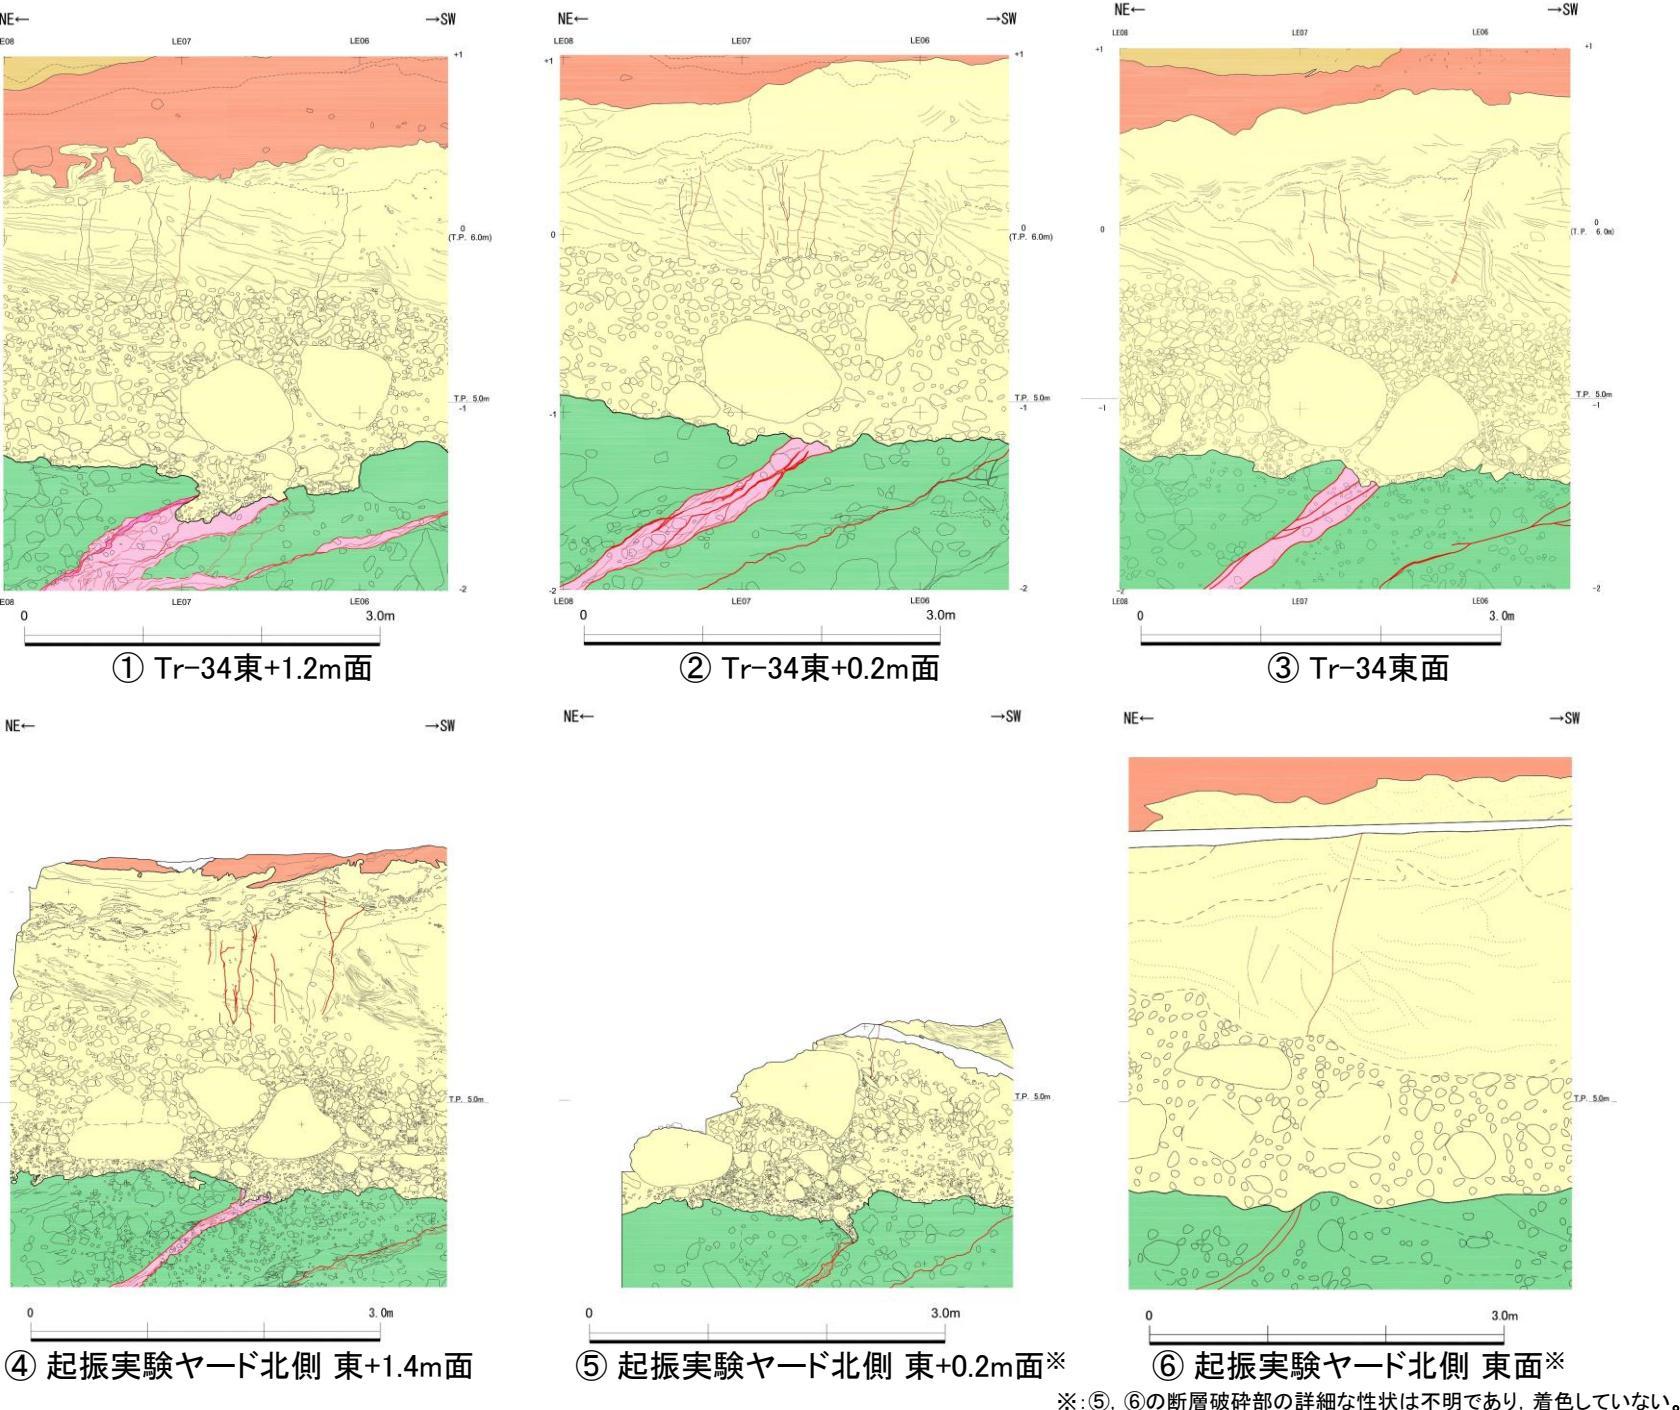
▶ f-1断層上方のM₂面段丘堆積物中に認められる小断裂について,トレンチの各法面で比較した結果,以下の特徴が認められる。
 ①いずれの法面でもM₂面段丘堆積物中で消滅し,下位の砂礫層及びf-1断層に達していない
 ②法面ごとに小断裂の形態,本数が変化し,走向方向に連続しない
 ③Tr-34東面, Tr-34東+0.2m面では,変位を有する小断裂の本数は多いが,これより離れた法面では本数が減少している
 ⇒第四系中の小断裂は,奥行き方向に連続しない局所的なものであり,f-1断層の断層活動によるものではない。

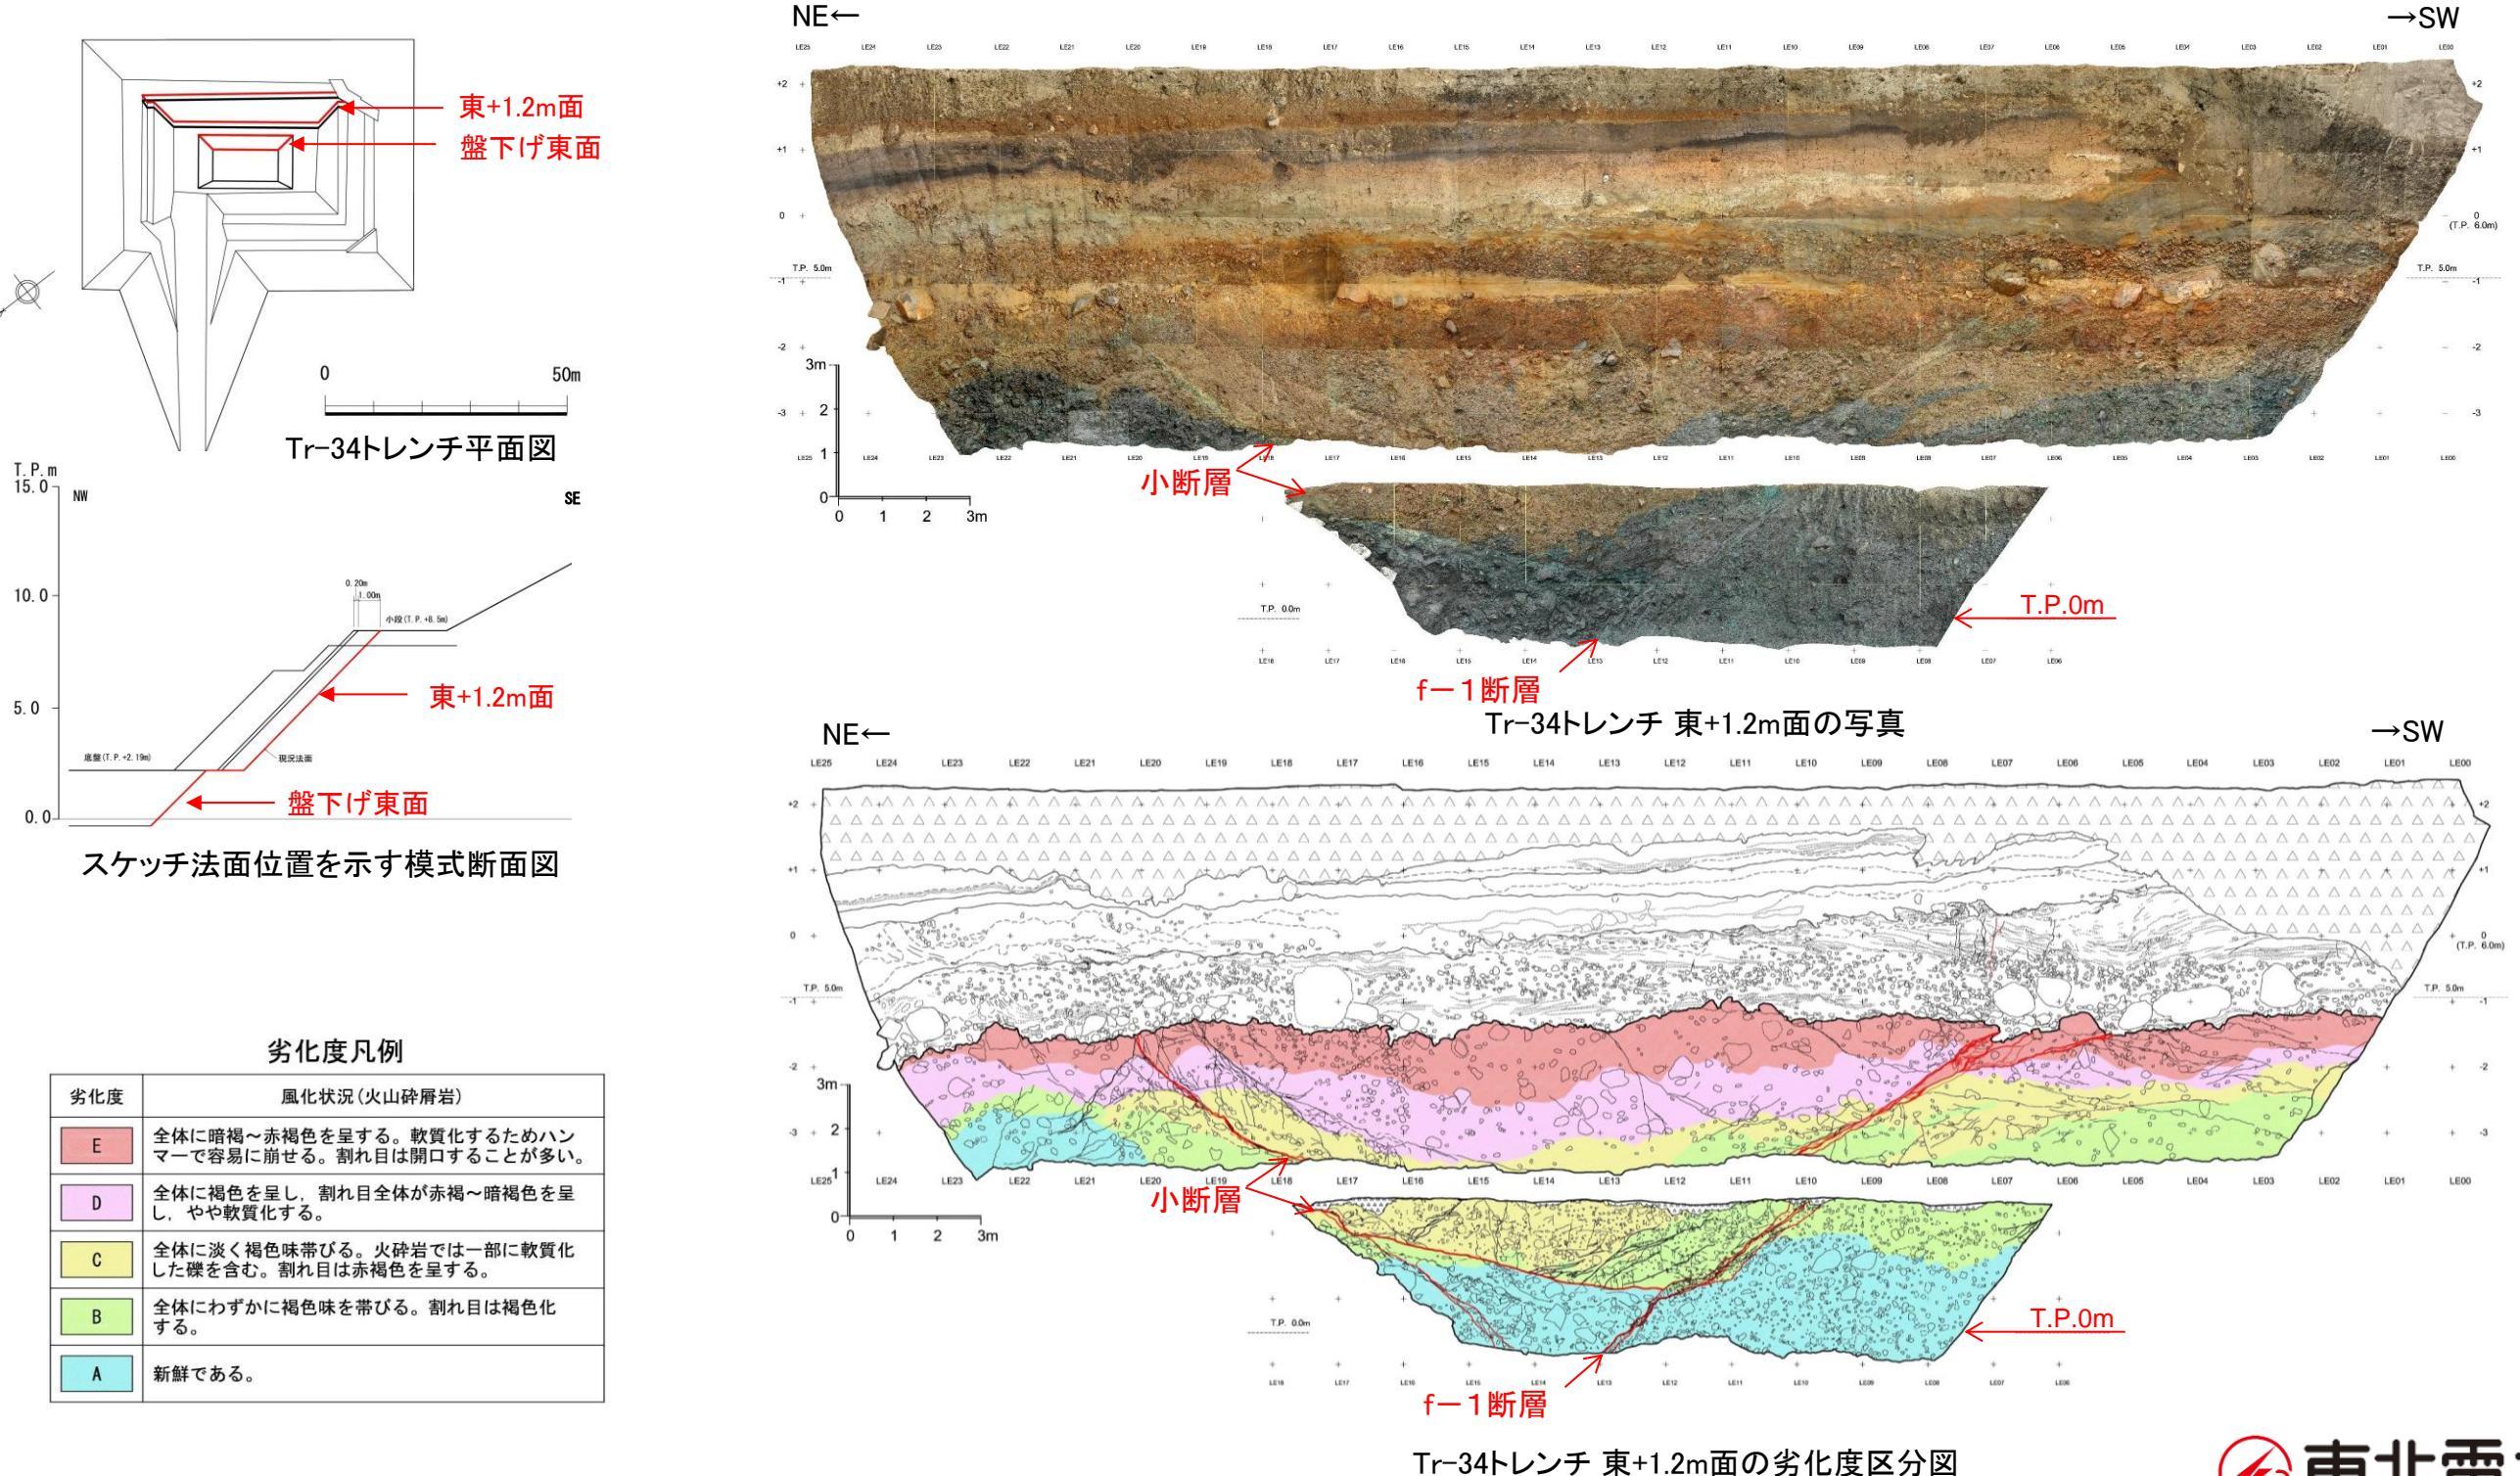
▶ f-1断層と小断層に挟まれる区間の岩盤は、劣化部(劣化度C~劣化度E)が厚く分布しているが、両断層の下盤側の岩盤は劣化部が薄くなっている。

- ▶ Tr-34トレンチの底盤を盤下げした結果, 岩盤の劣化はf-1断層, 小断層に挟まれた範囲およびその周辺の岩盤表層部に限られ, f-1断層と小断層の会合部付近(T.P.0m程度)より深部の岩盤には劣化部はなく新鮮であることが確認された。
 - ⇒ 原子炉建屋(T.P.-16mの岩盤に設置)等の基礎基盤レベルにおいては、岩盤表層部に認められる劣化の影響はないものと判断される。

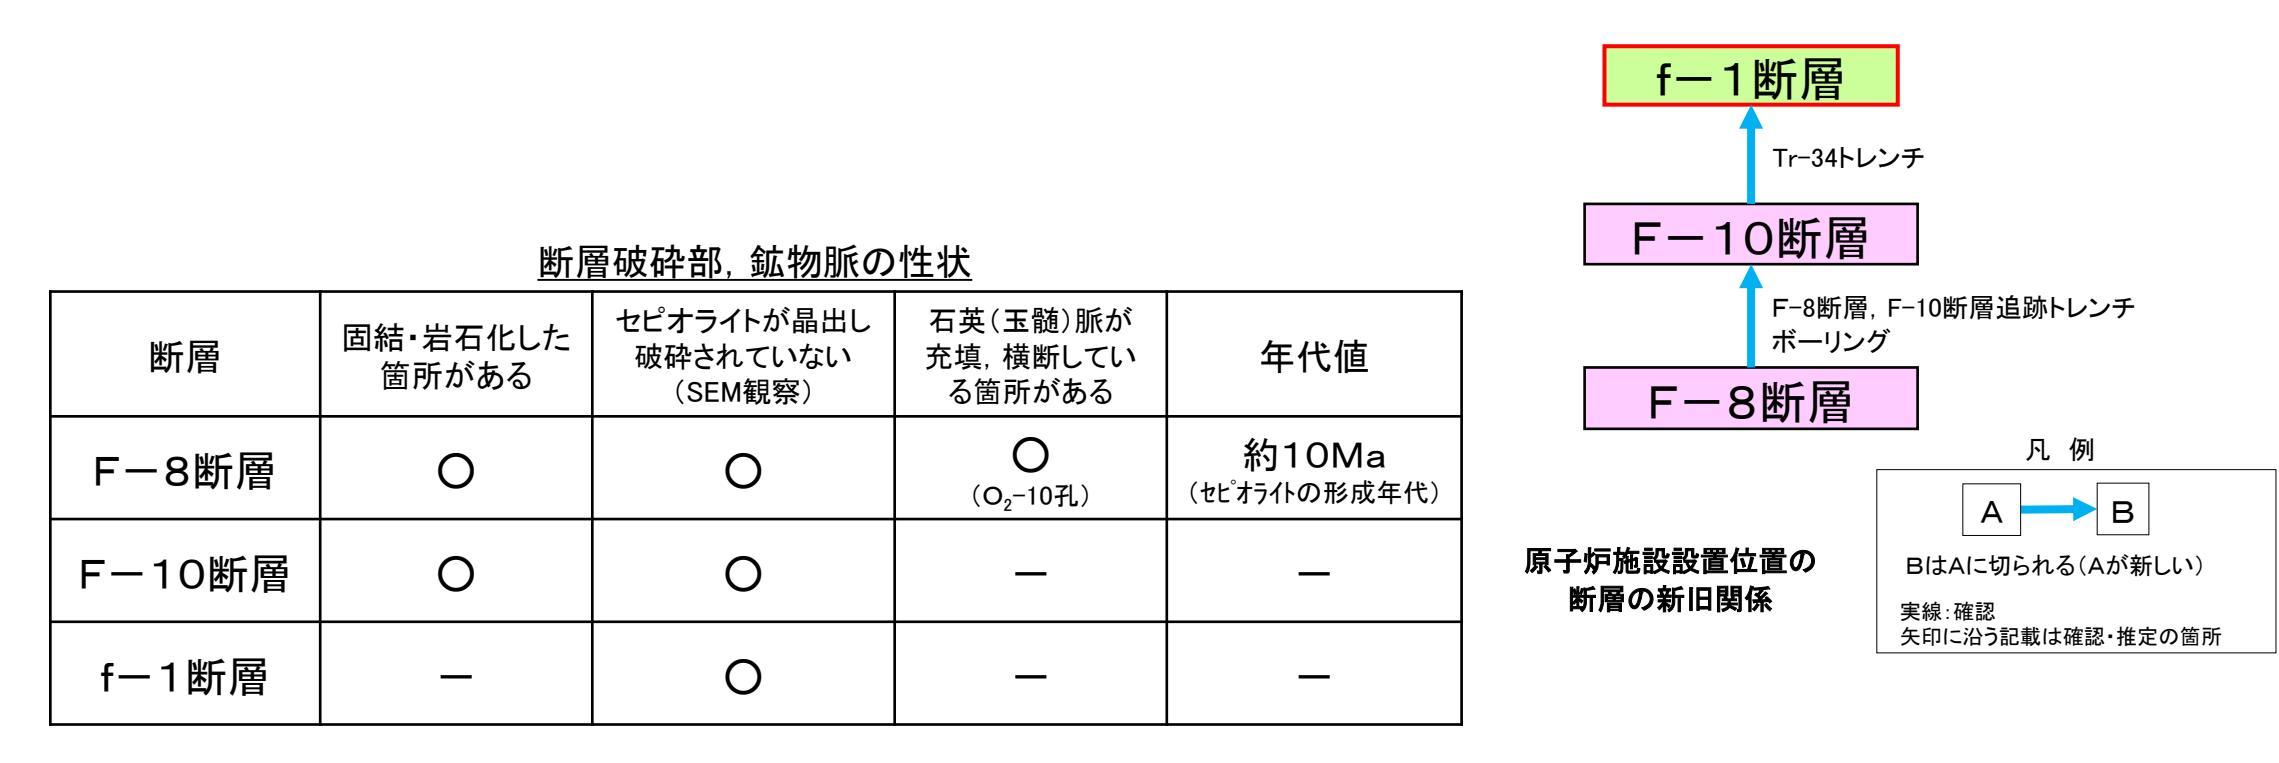
▶ f-1断層はF-10断層に切られ, F-10断層はF-8断層に切られている。F-8断層の形成はf-1断層より新しい。

▶F-8断層は、深部で破砕部が固結・岩石化し、珪化作用を受け、石英(玉髄)脈が断層破砕部を充填し、横断している箇所が認められる。

▶F-8断層の石英(玉髄)脈は,高温の熱水環境下で晶出し,形成時期は中新世である。

⇒ f-1断層の少なくとも後期更新世以降の活動はないと判断される。

▶ F-10断層の変位量は110m以上と大きく、破砕幅の狭いf-1断層をF-10断層の上盤でボーリング調査により確認することは現実的に難しい。

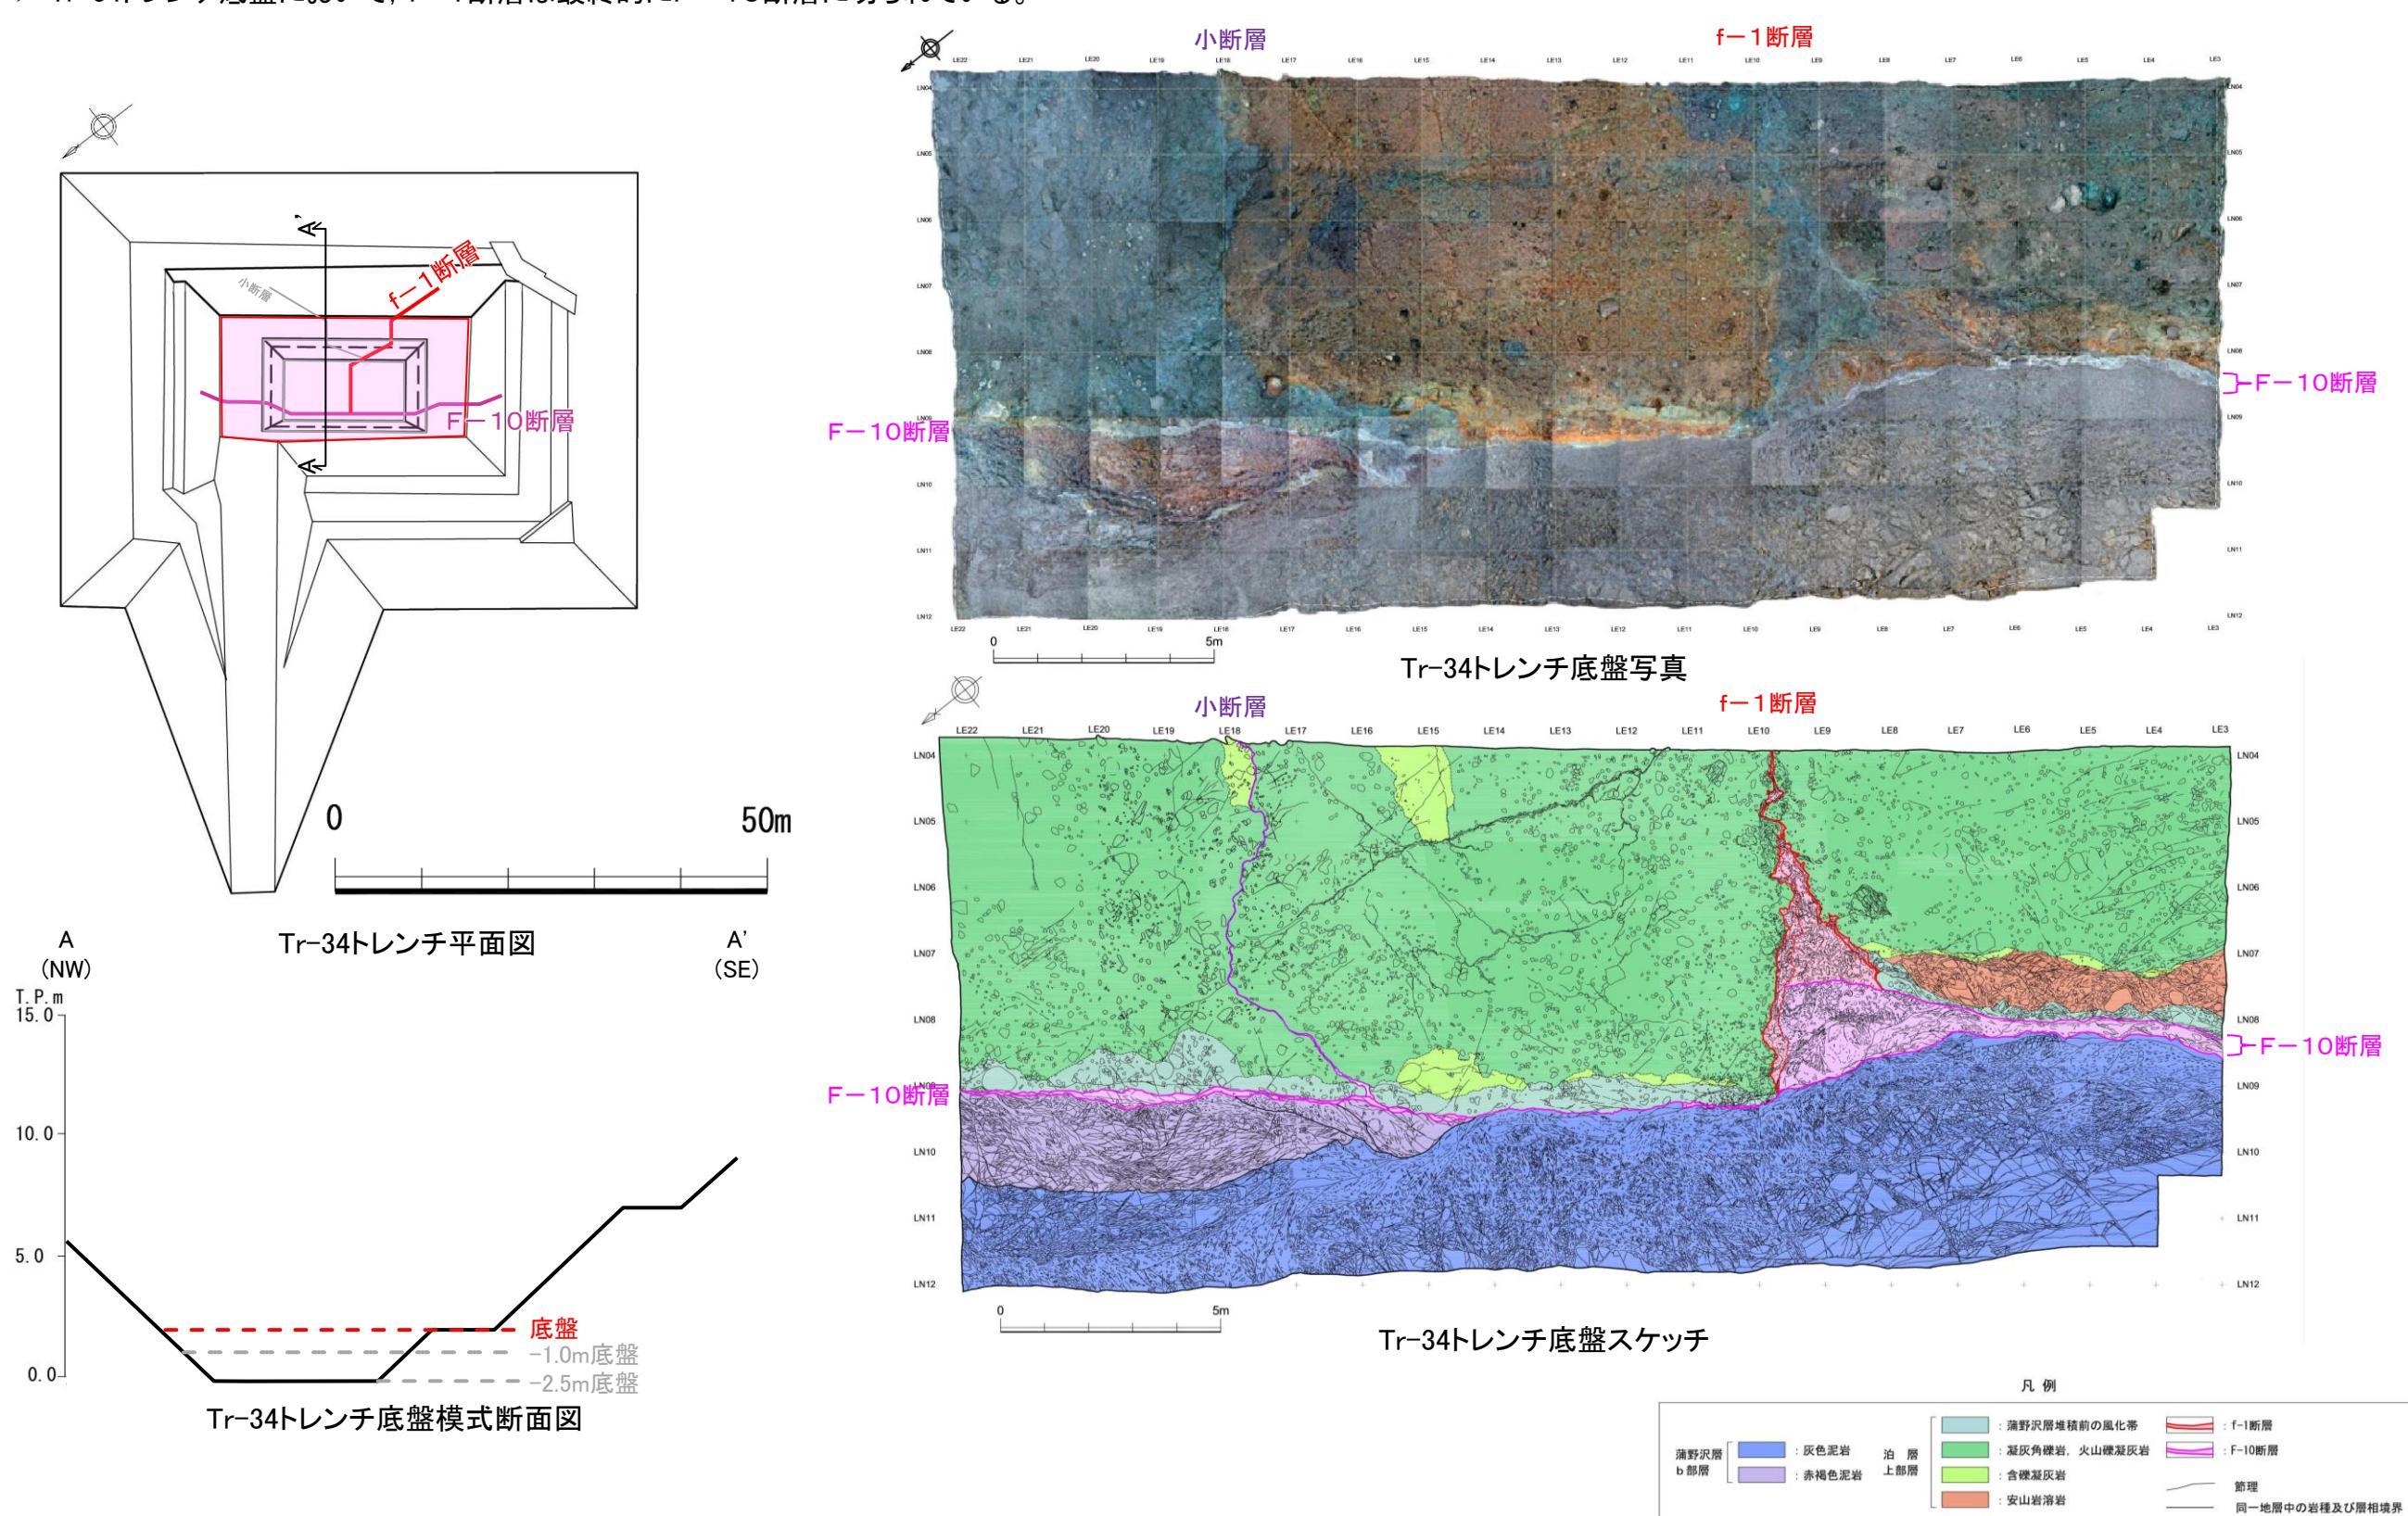
▶ F-10断層破砕部は膨縮しており、f-1断層とF-10断層の会合部付近で破砕幅が広がっている。
▶ Tr-34トレンチ底盤において、f-1断層は最終的にF-10断層に切られている。

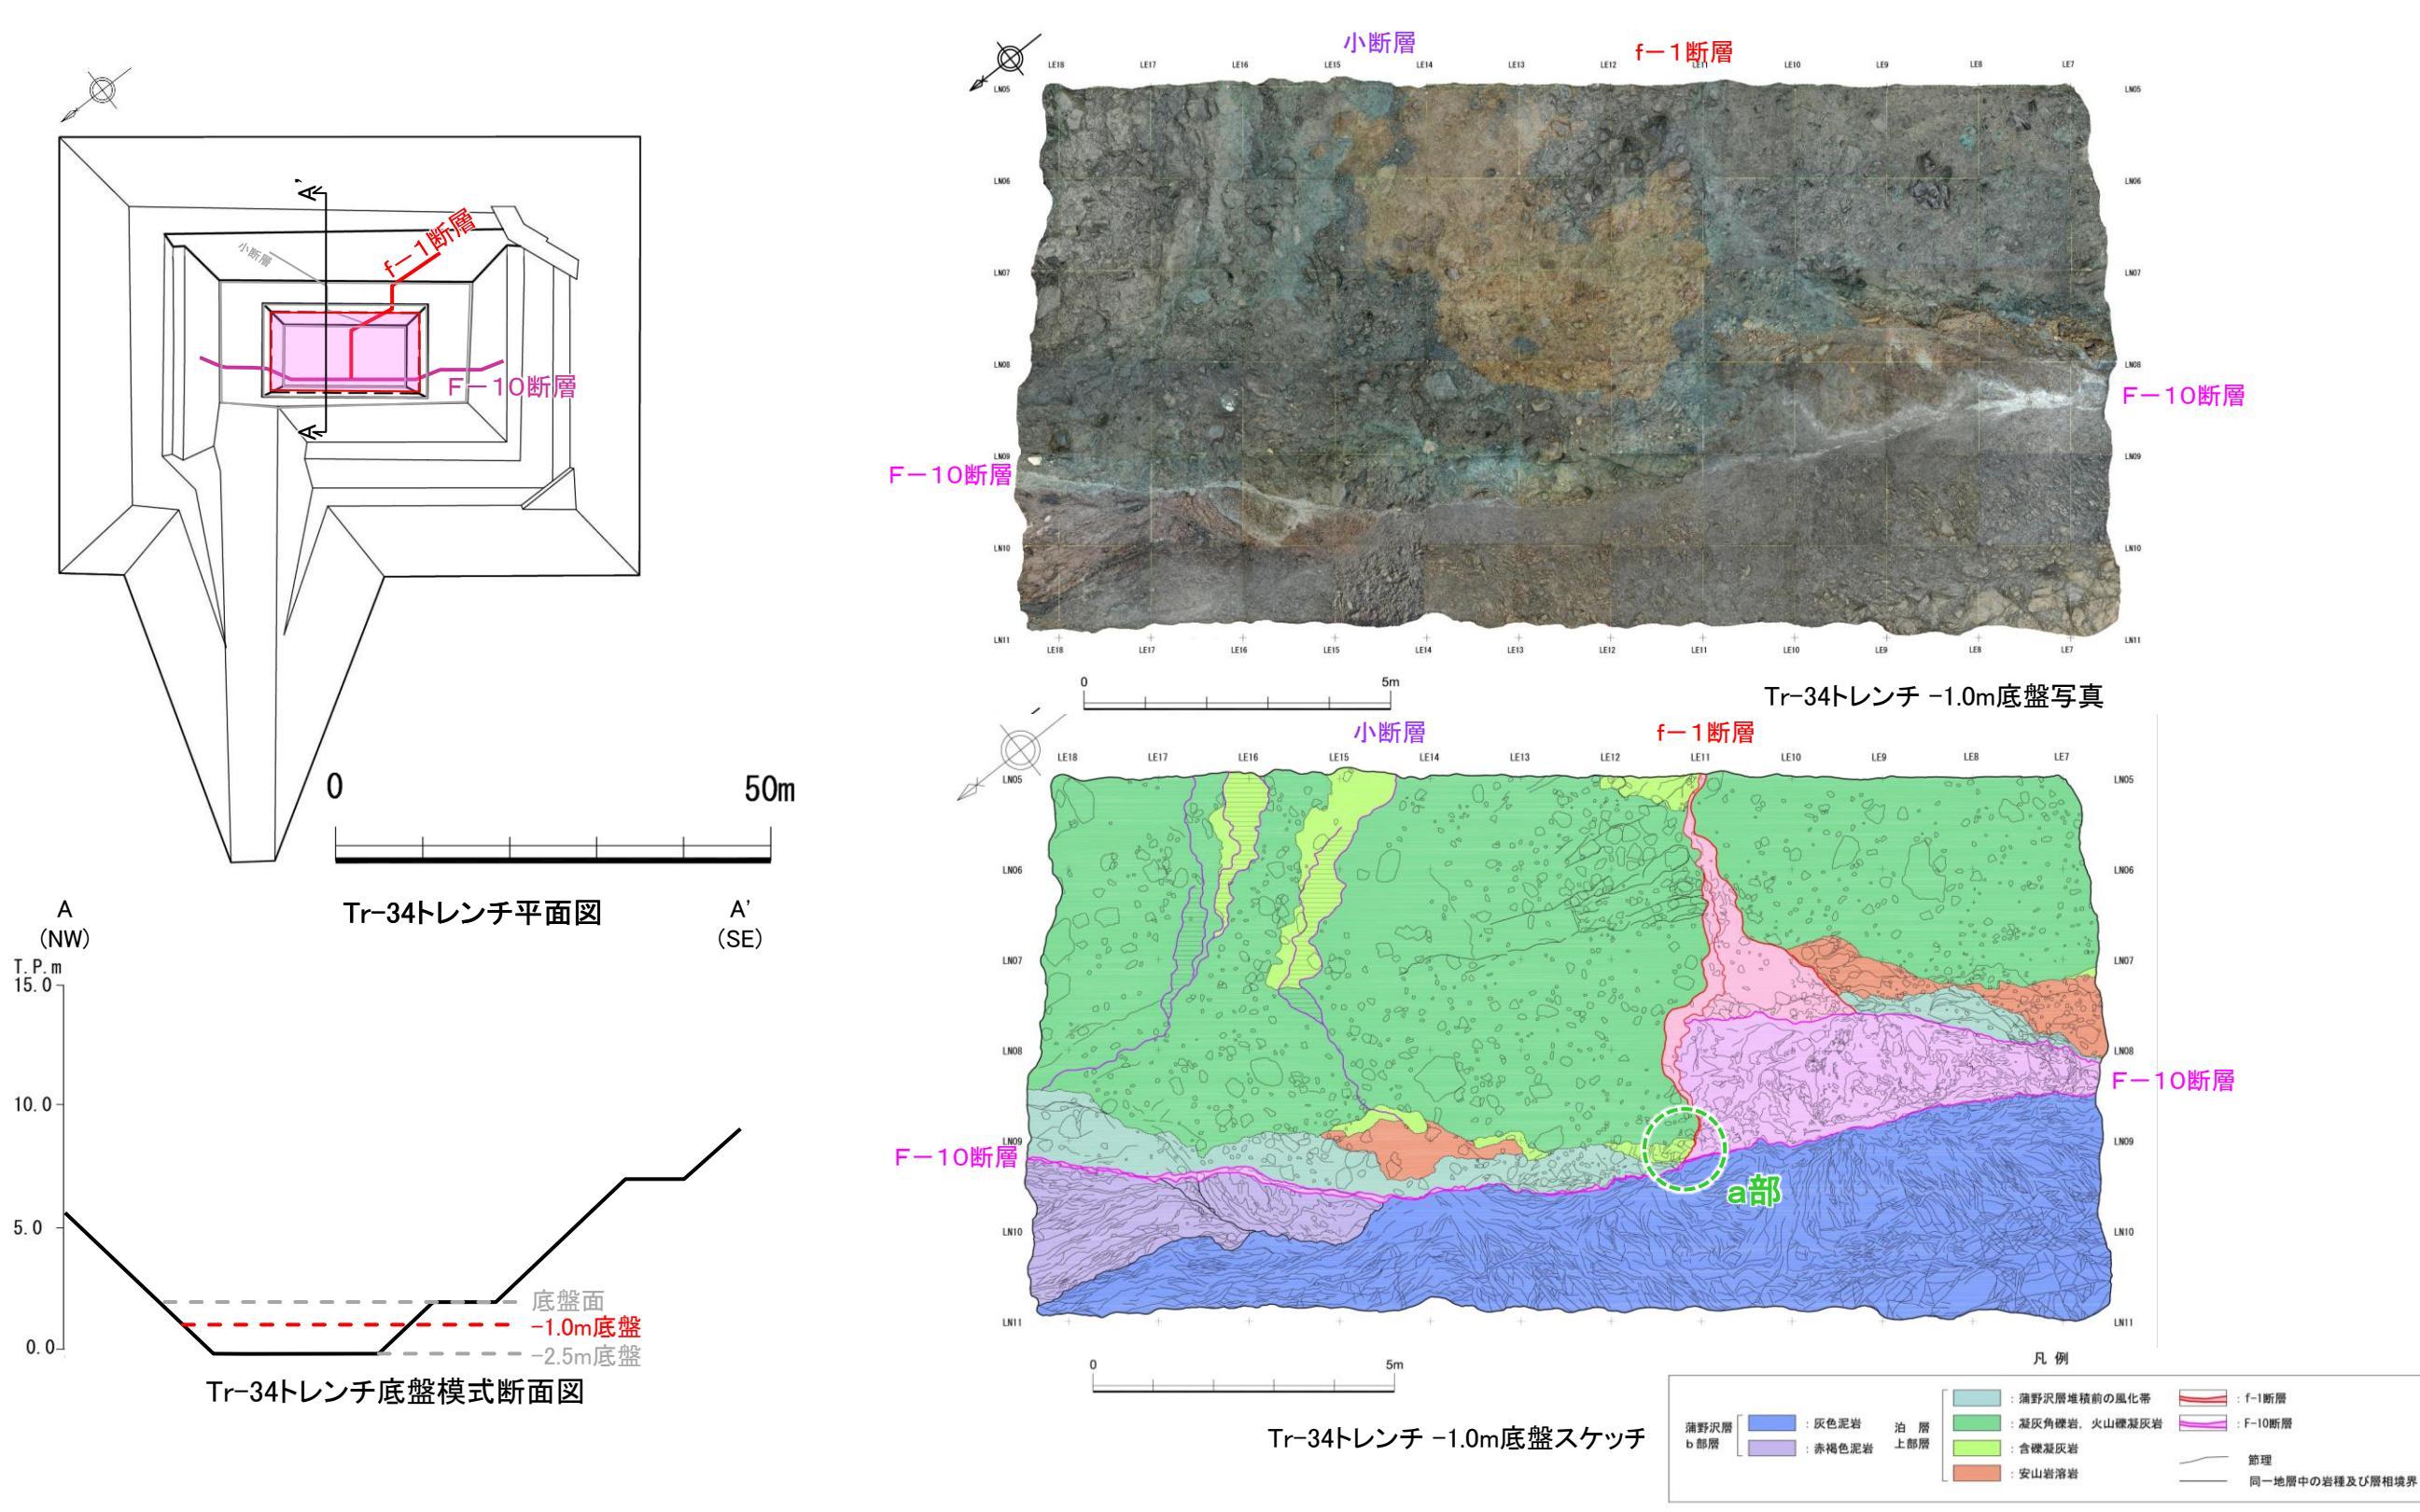
- ▶ f-1断層とF-10断層は, 会合部付近で破砕幅が広がっている。
- ▶ Tr-34トレンチ -1.0m底盤において, f-1断層は最終的にF-10断層に切られている。
- ▶ 両断層の接合部(a部)では、f-1断層はF-10断層に沿って湾曲しており、f-1断層の後にF-10断層の活動により引きずられていると考えられる。
