3.4.2 岩盤及び第四系の変位・変形と断層との関係 ②岩盤上面の形態(岩盤,第四系等の性状の比較)

3.4.2 岩盤及び第四系の変位・変形と断層との関係 ③第四系中の小断裂の性状・分布(Tr-34トレンチ東面)

3.4.3 分布·連続性, 断層等との関係 f-1断層と周辺の断層の新旧関係と破砕部等の性状

^{3.4.5 まとめ} f-1断層の活動性評価

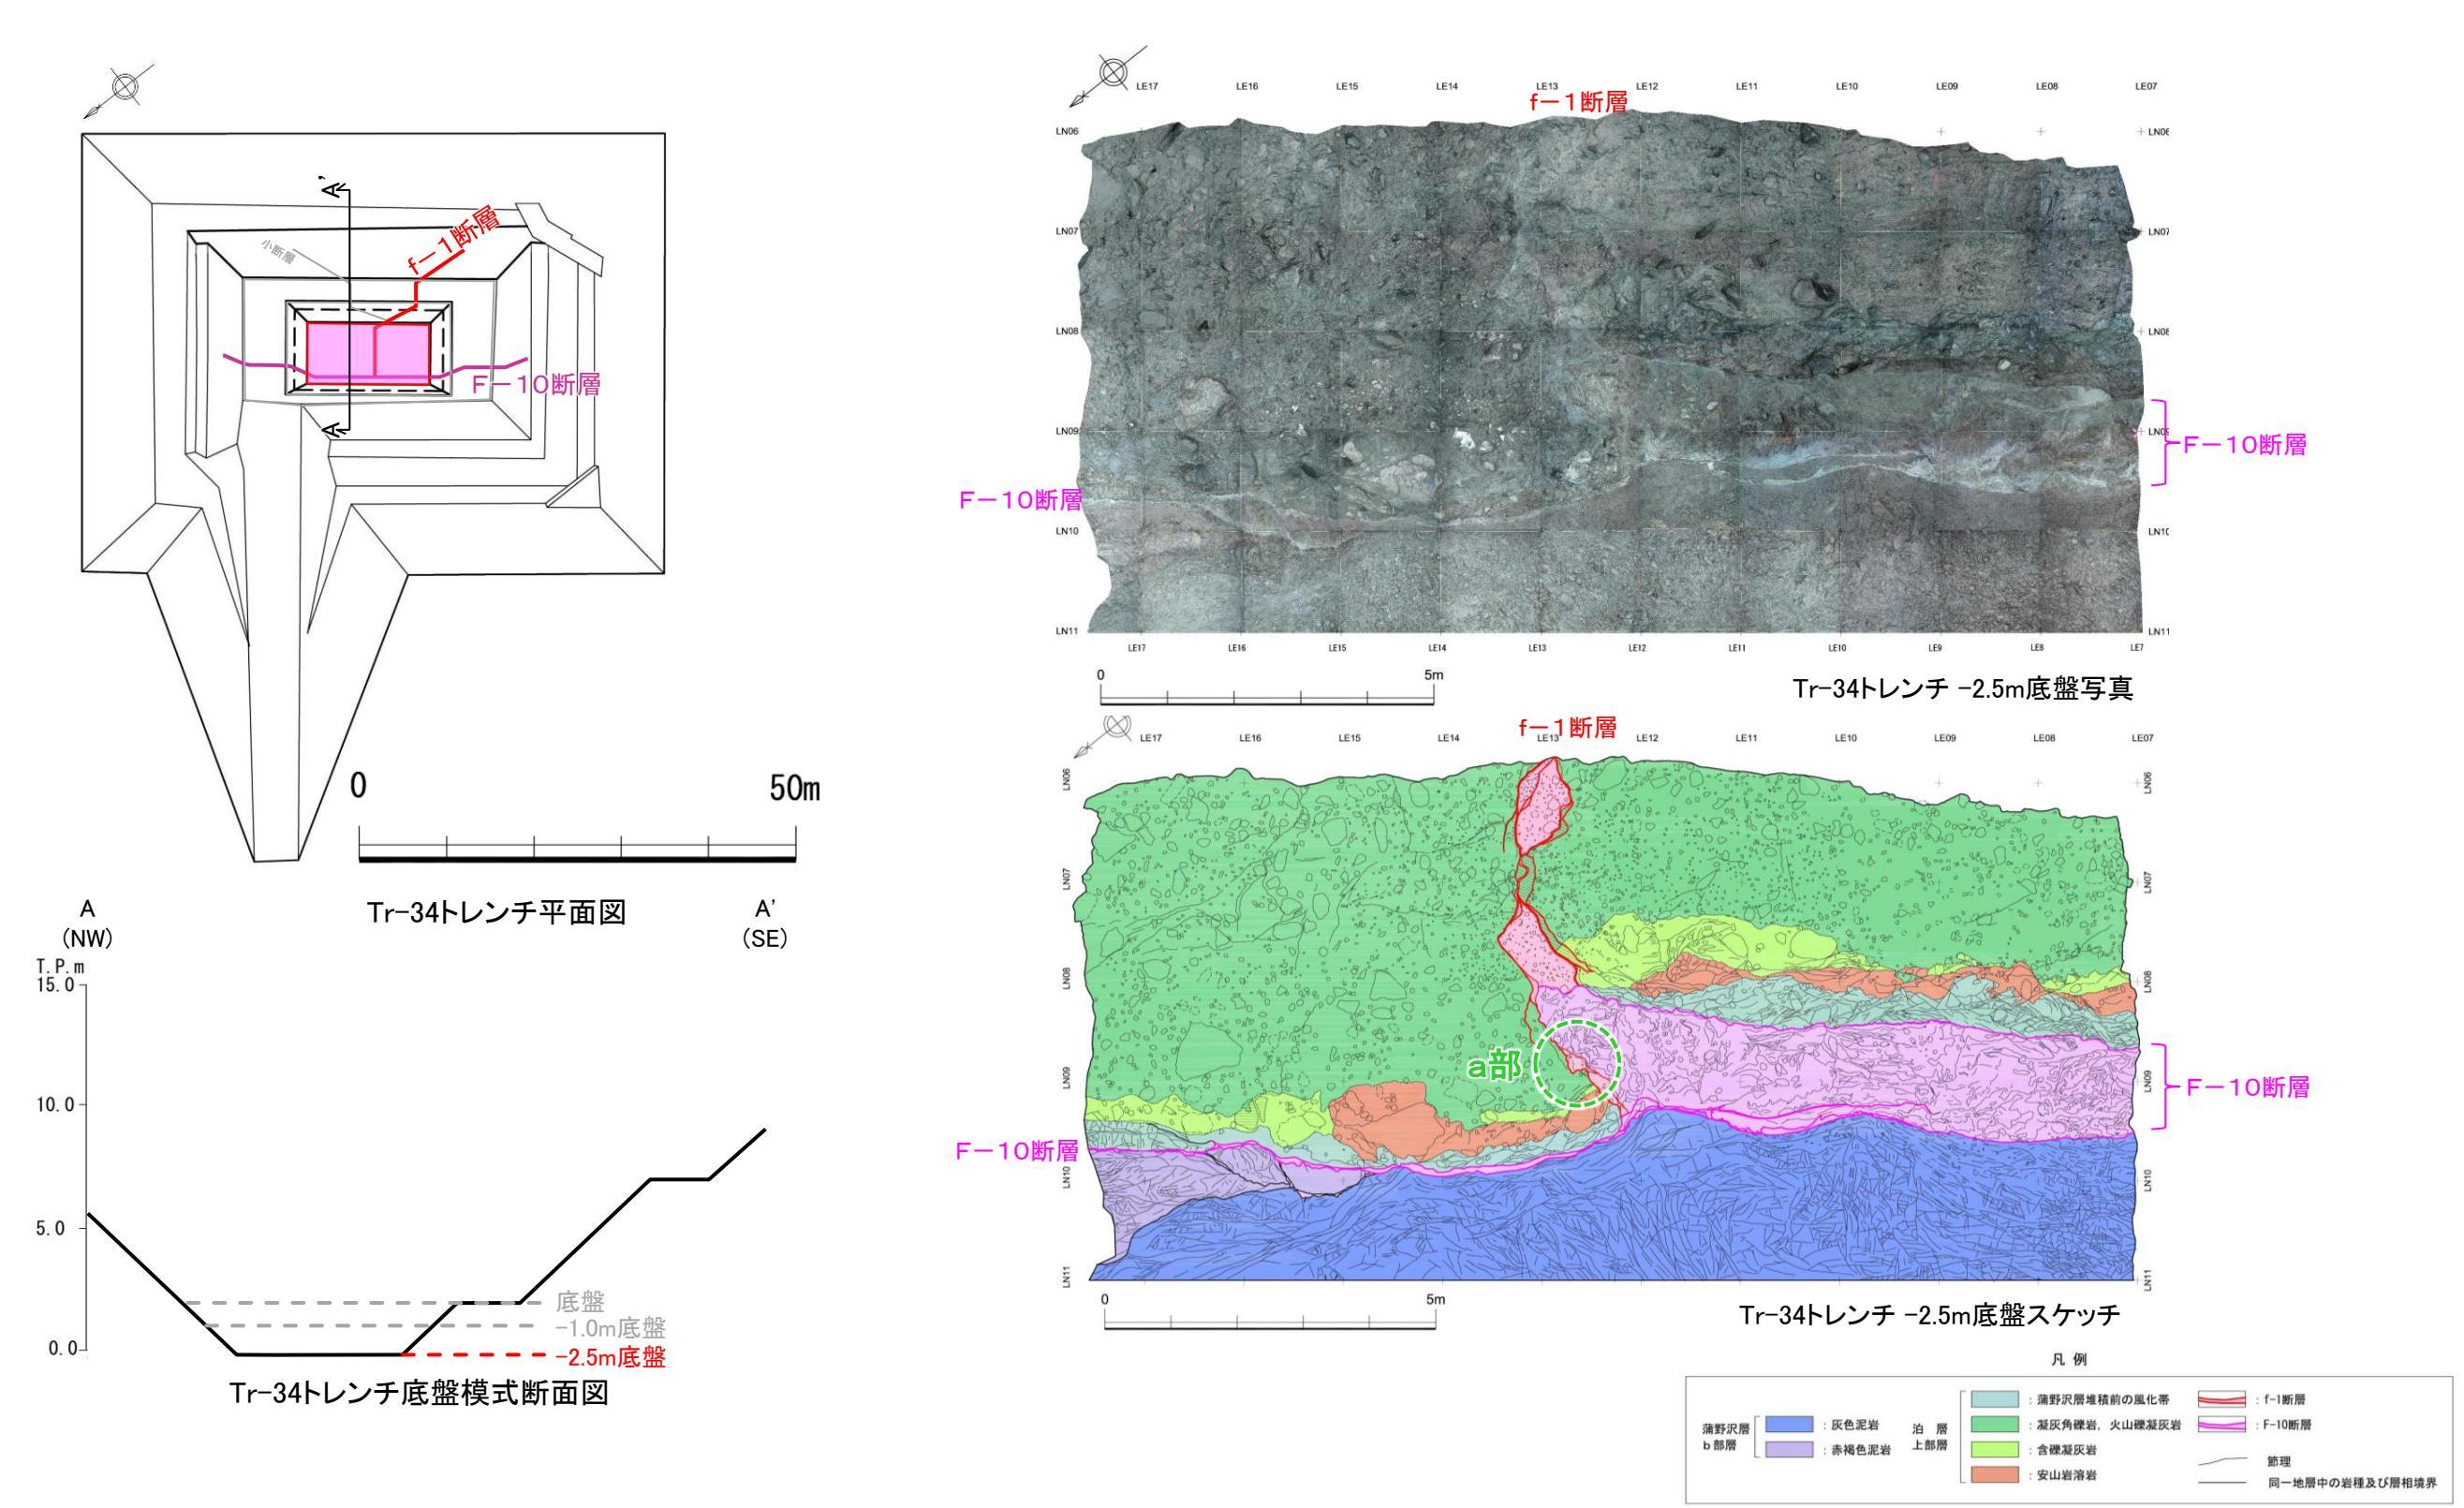
▶ f-1断層とF-10断層は, 会合部付近で破砕幅が広がっている。

▶ Tr-34トレンチ-2.5m底盤において、f-1断層は最終的にF-10断層に切られている。

▶ 両断層の接合部付近(a部)では、f-1断層の条線の方向(p.74)には、F-10断層による影響が認められ、f-1断層の後にF-10断層が活動したと考えられる。

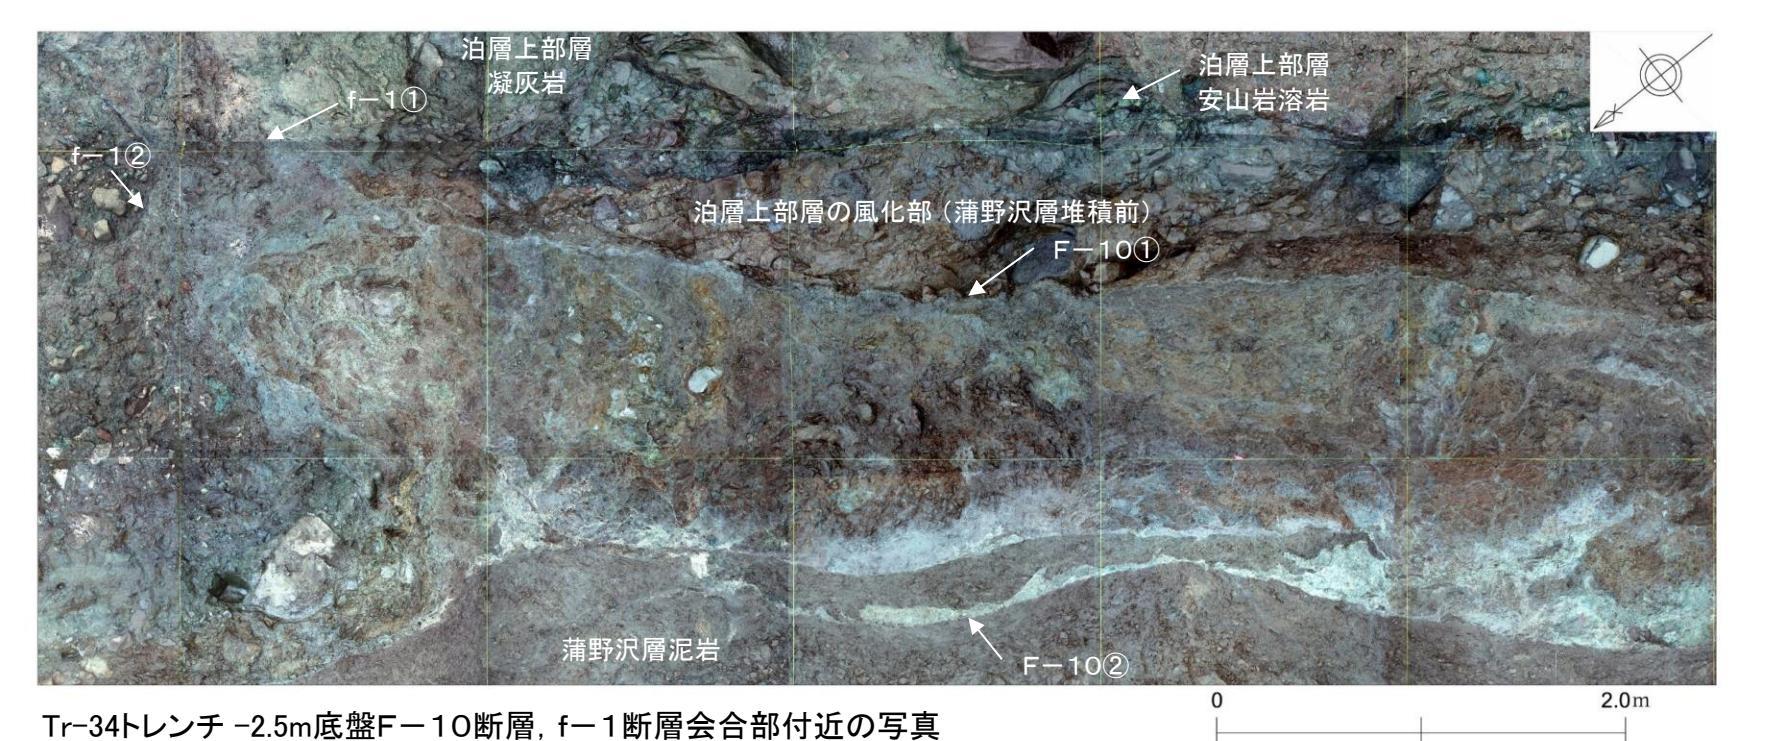
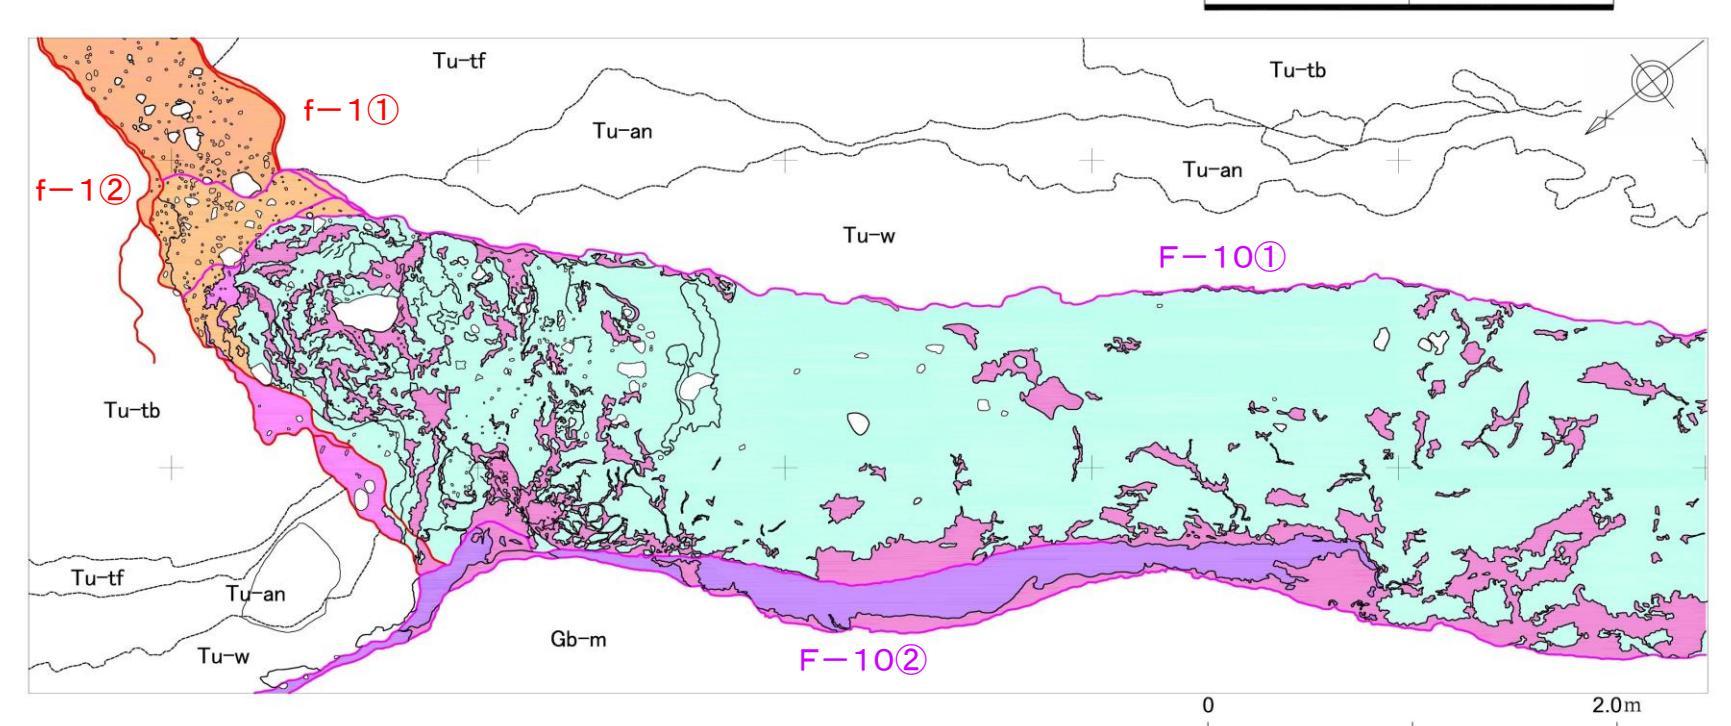
Tr-34トレンチ-2.5m底盤F-10断層,f-1断層会合部付近の破砕部詳細スケッチ

▶ Tr-34トレンチ-2.5m底盤において、F-10断層とf-1断層の会合部付近の破砕部性状について詳細に検討した。

▶ F-10①近傍の破砕部(a部)は、主として泊層上部層の風化部起源の軟質な角礫状~ブロック状部と青灰色を呈する礫混じり粘土状部より構成され、f-1①とf-1②の間の泊層上部層起源の礫混じり 粘土状部(b部)へ連続し、f-1①を切っている(c部)と判断される。

- ▶ F-10①とF-10②間の破砕部の大部分は角礫状~ブロック状部及び礫混じり粘土状部より構成され、不規則な分布・形状を示す(d部)が、北側は礫混じり粘土状部と角礫状~ブロック状部がf-1② に沿うように湾曲しており、f-1②の形成に伴なう引きずりと考えられる(e部)。
- ▶ F-10②近傍の破砕部は,主に蒲野沢層泥岩起源の角礫状〜細片状部,青白色を呈する礫混じり粘土状部より構成され,底盤全体に渡って連続しており(部),これを越えて,f-1②が西側の蒲野沢 層へは達していない(g部)。
- ▶ F-10②は前述の破砕部内のf-1②による引きずりと考えられる構造を切って連続する(g部)ことから, f-1②は最終的にはF-10②に切られていると判断される。

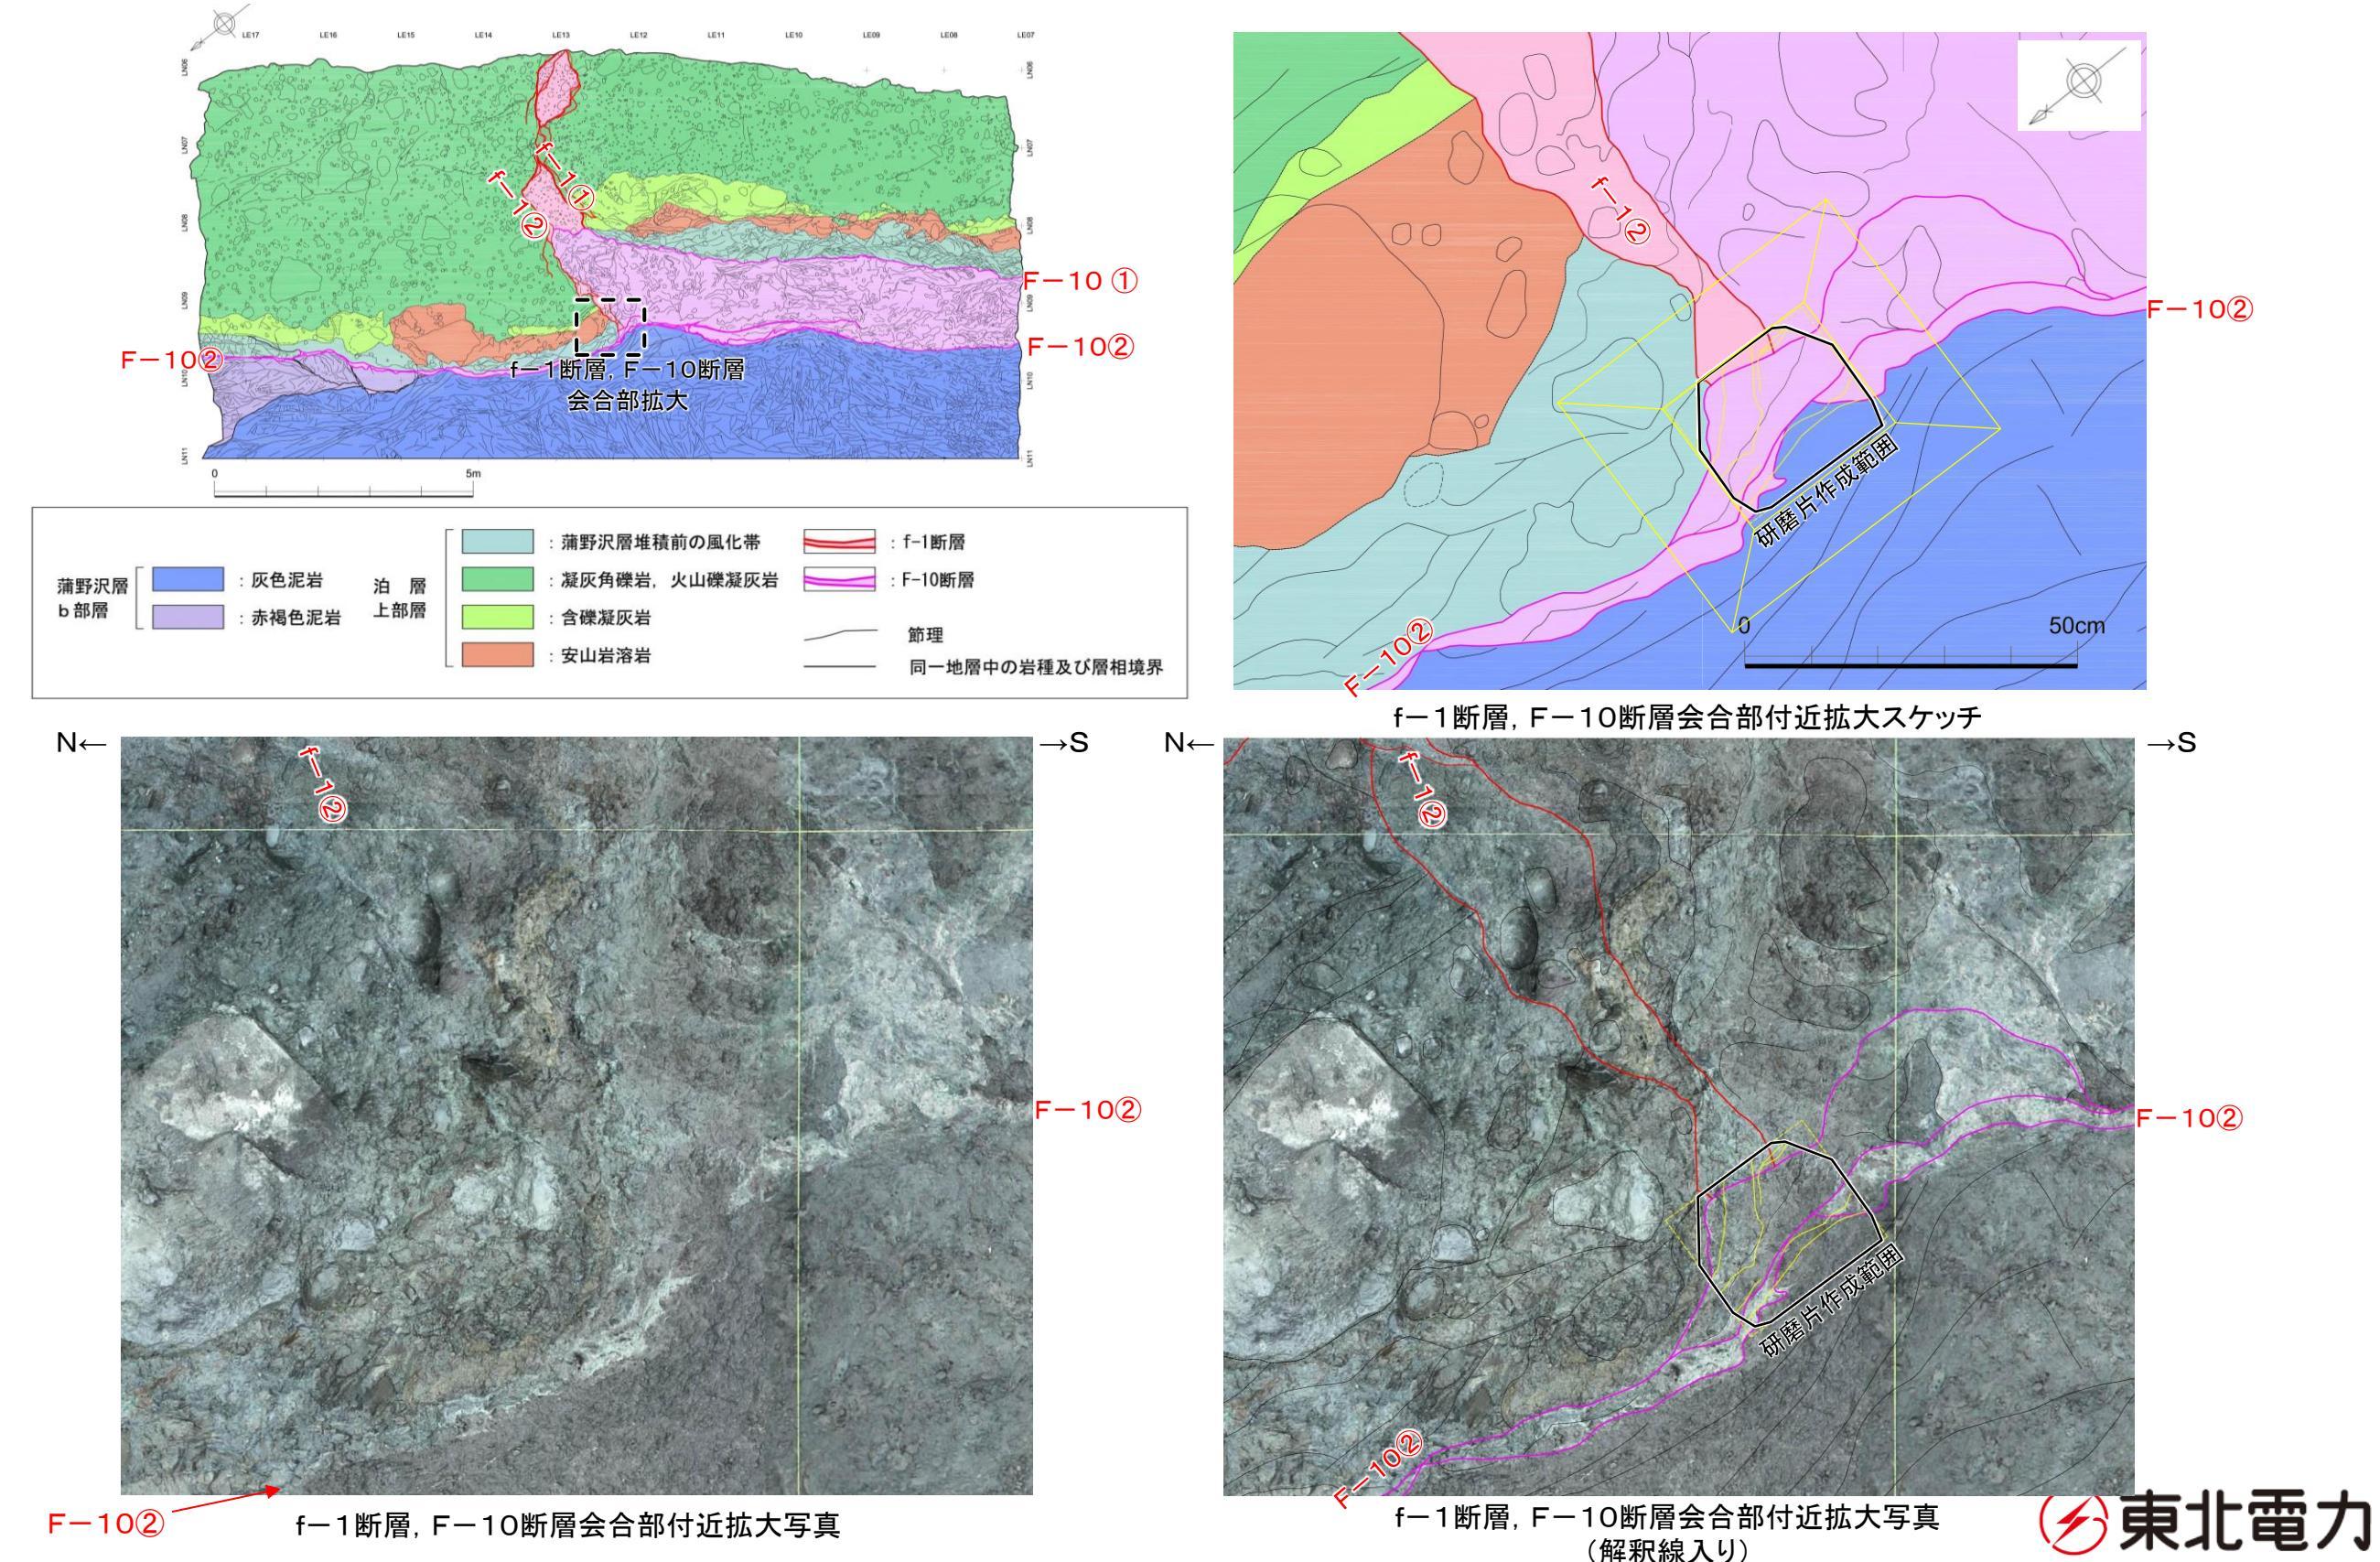
ブロック試料採取箇所付近の写真

▶ f-1断層とF-10断層の関係について、会合部付近のブロック試料採取を行い、詳細観察を行った。

▶ 試料採取による掘削箇所および研磨片の観察から, F-10断層を越えるせん断面は認められない。
 ▶ ブロック試料採取箇所の観察では, f-1②はF-10②に切られており, 蒲野沢層泥岩には達していない。
 ⇒ f-1断層はF-10断層に切られる。

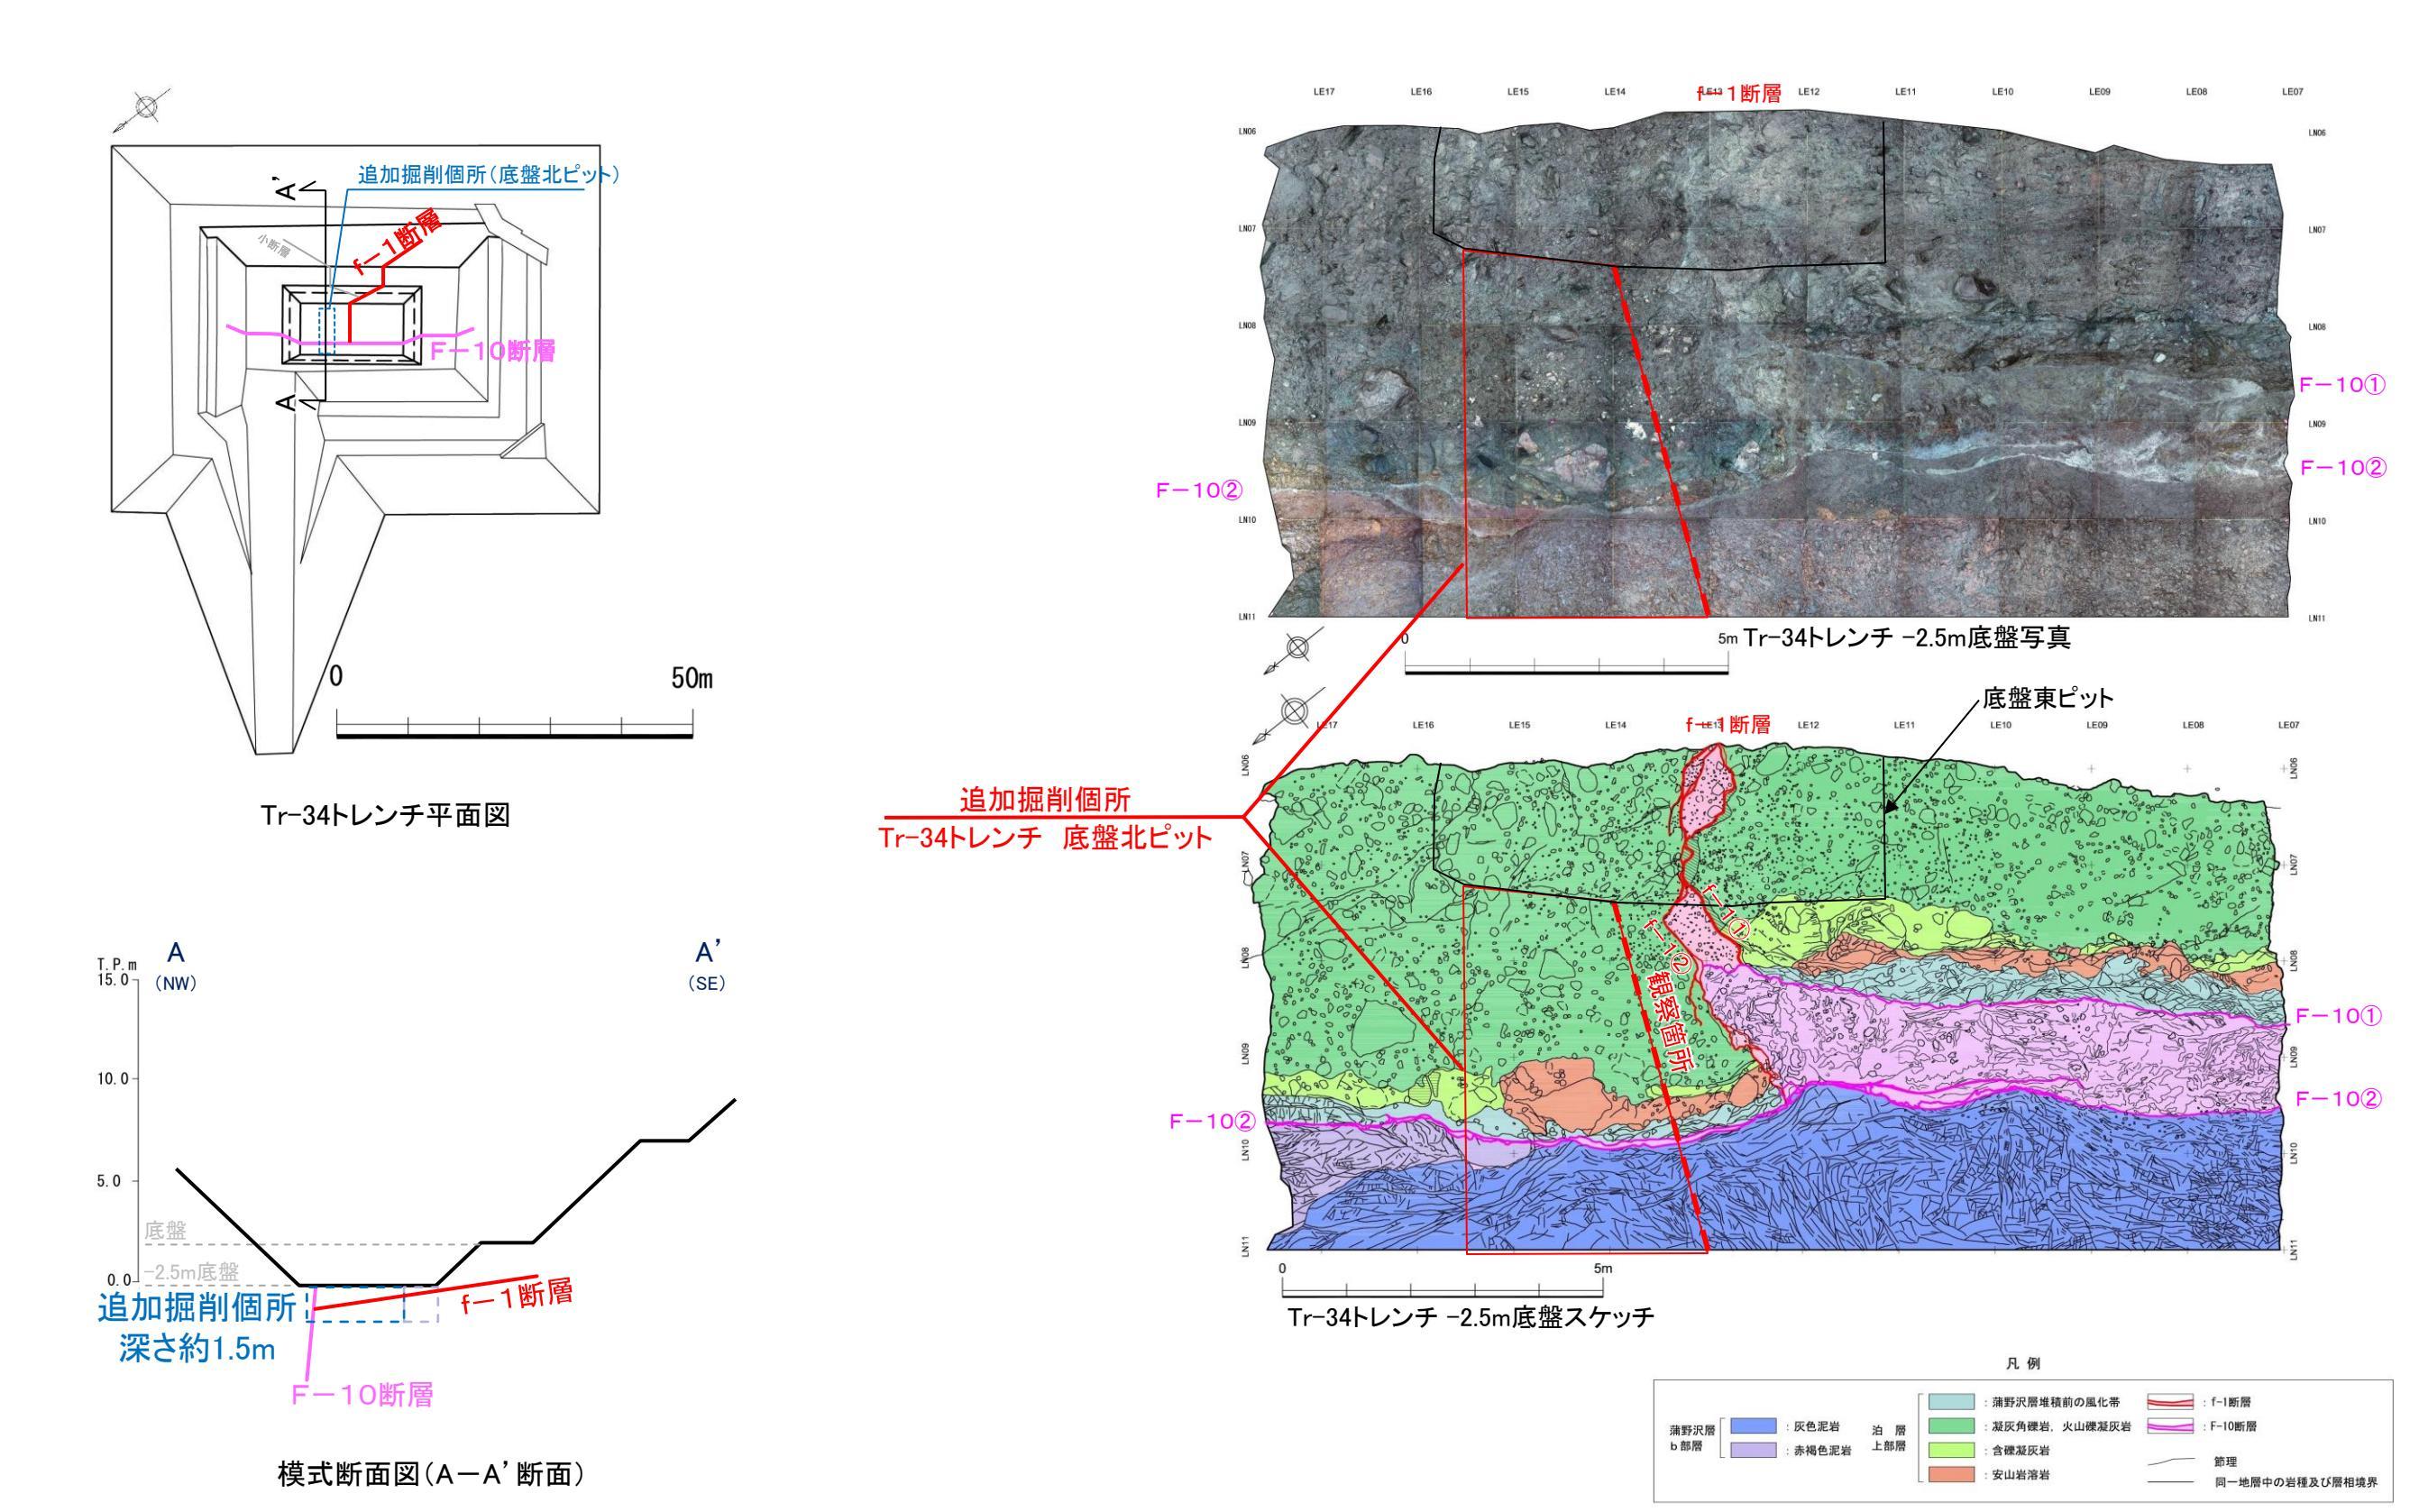
▶ F-10断層とf-1断層の新旧関係を確認するため、Tr-34トレンチ-2.5m底盤から深さ約1.5mを掘削し、法面の観察を行った。(Tr-34トレンチ底盤北ピット)

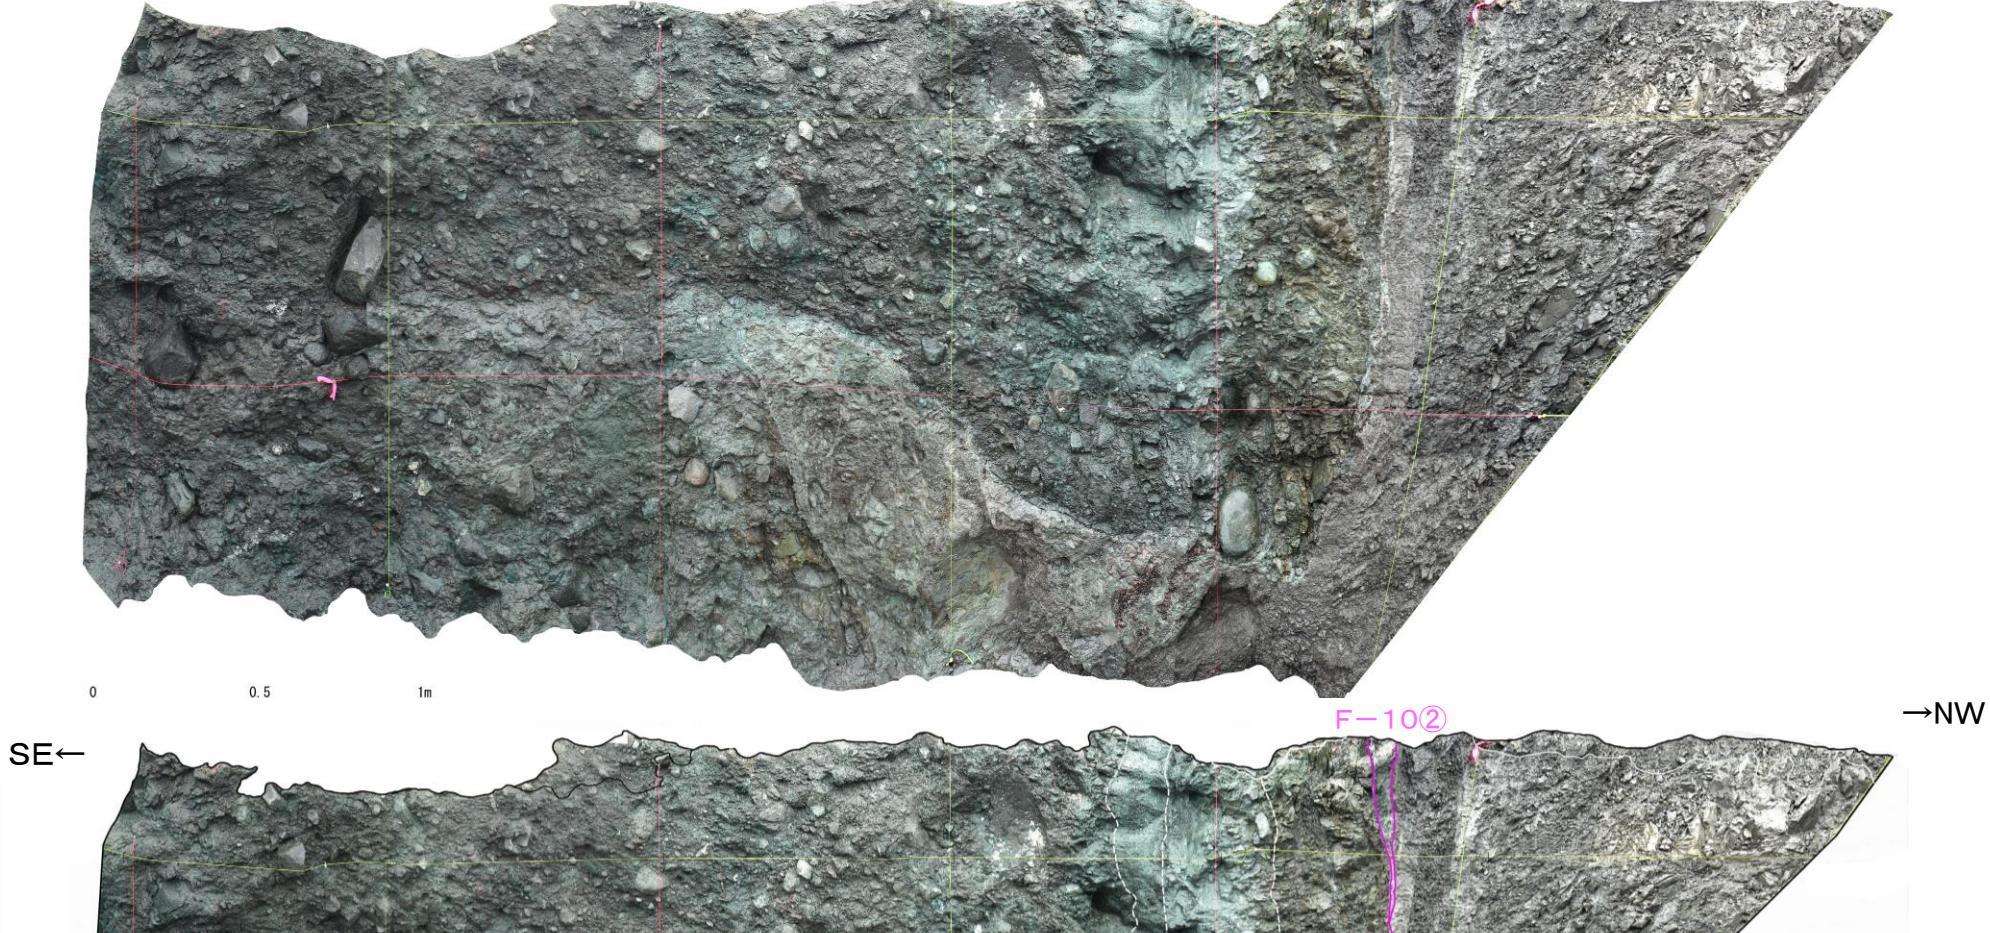
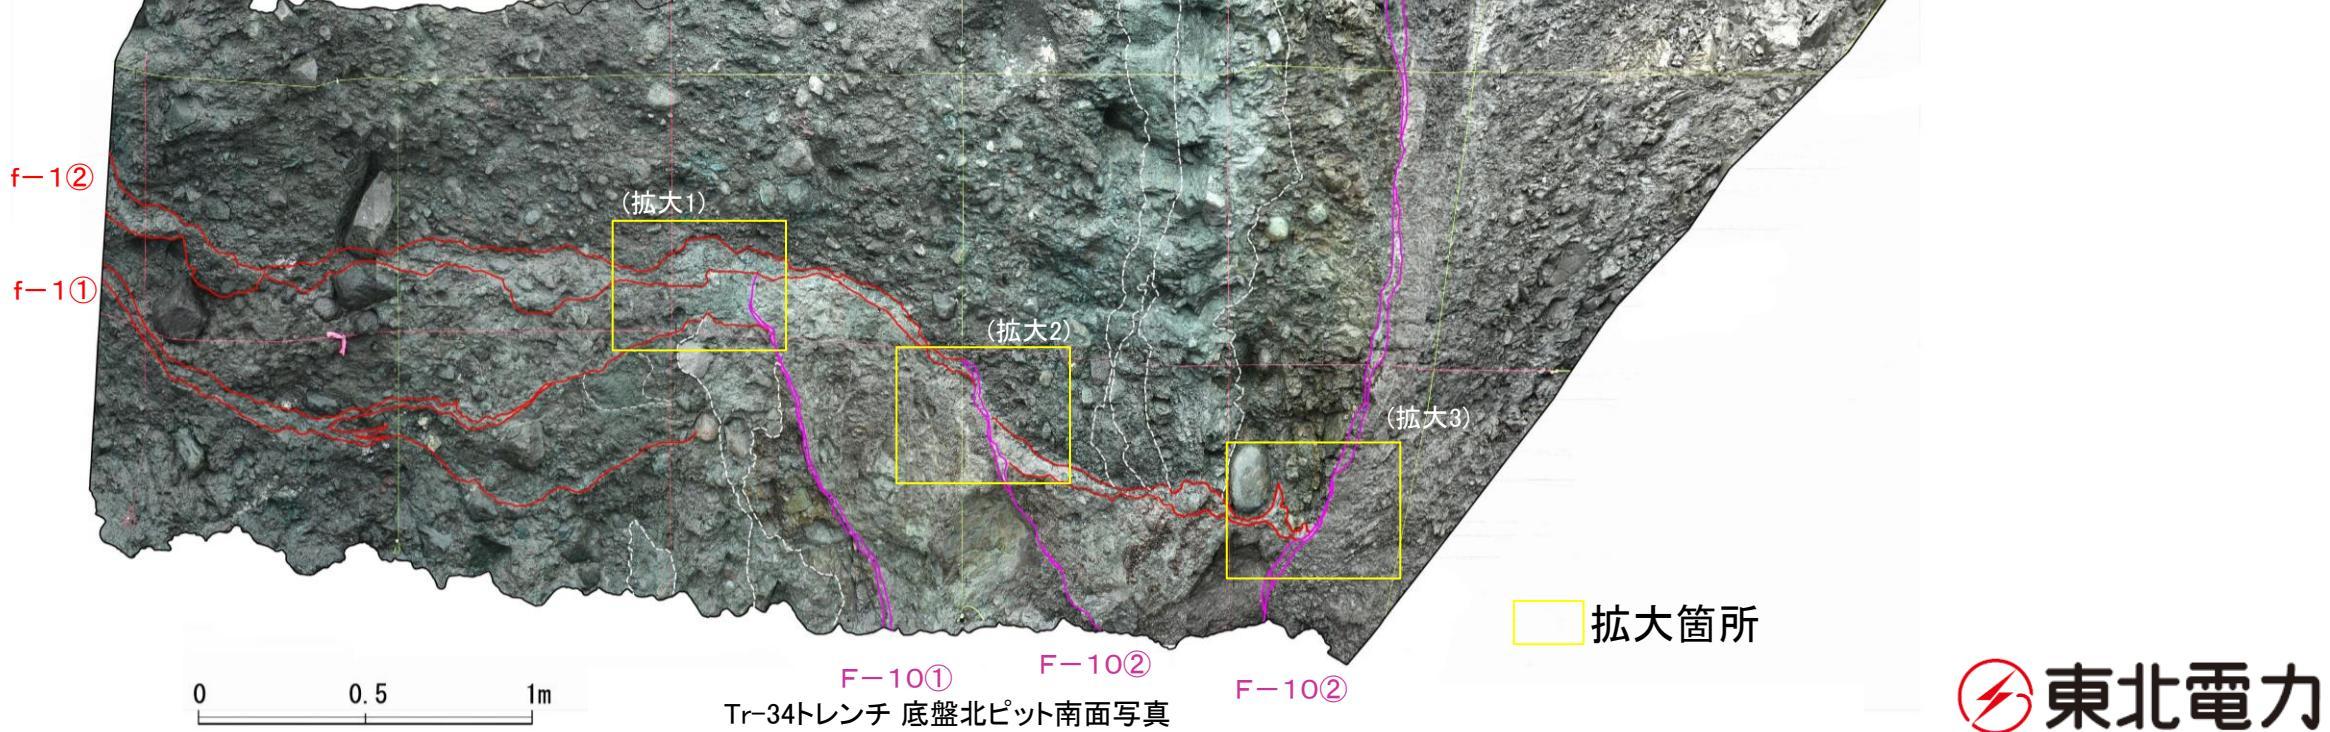
▶ Tr-34底盤北ピットの南面においても、底盤で確認されたf-1断層とF-10断層と同様の関係が見られる。

▶ f-1①はF-10①に切られ, F-10①はf-1②に切られ, f-1②はF-10②に切られる。

▶ f-1断層はF-10断層を越えて蒲野沢層側には分布しない。

⇒f-1断層はF-10断層と互いに切り切られの関係があった後に、F-10断層に切られる。

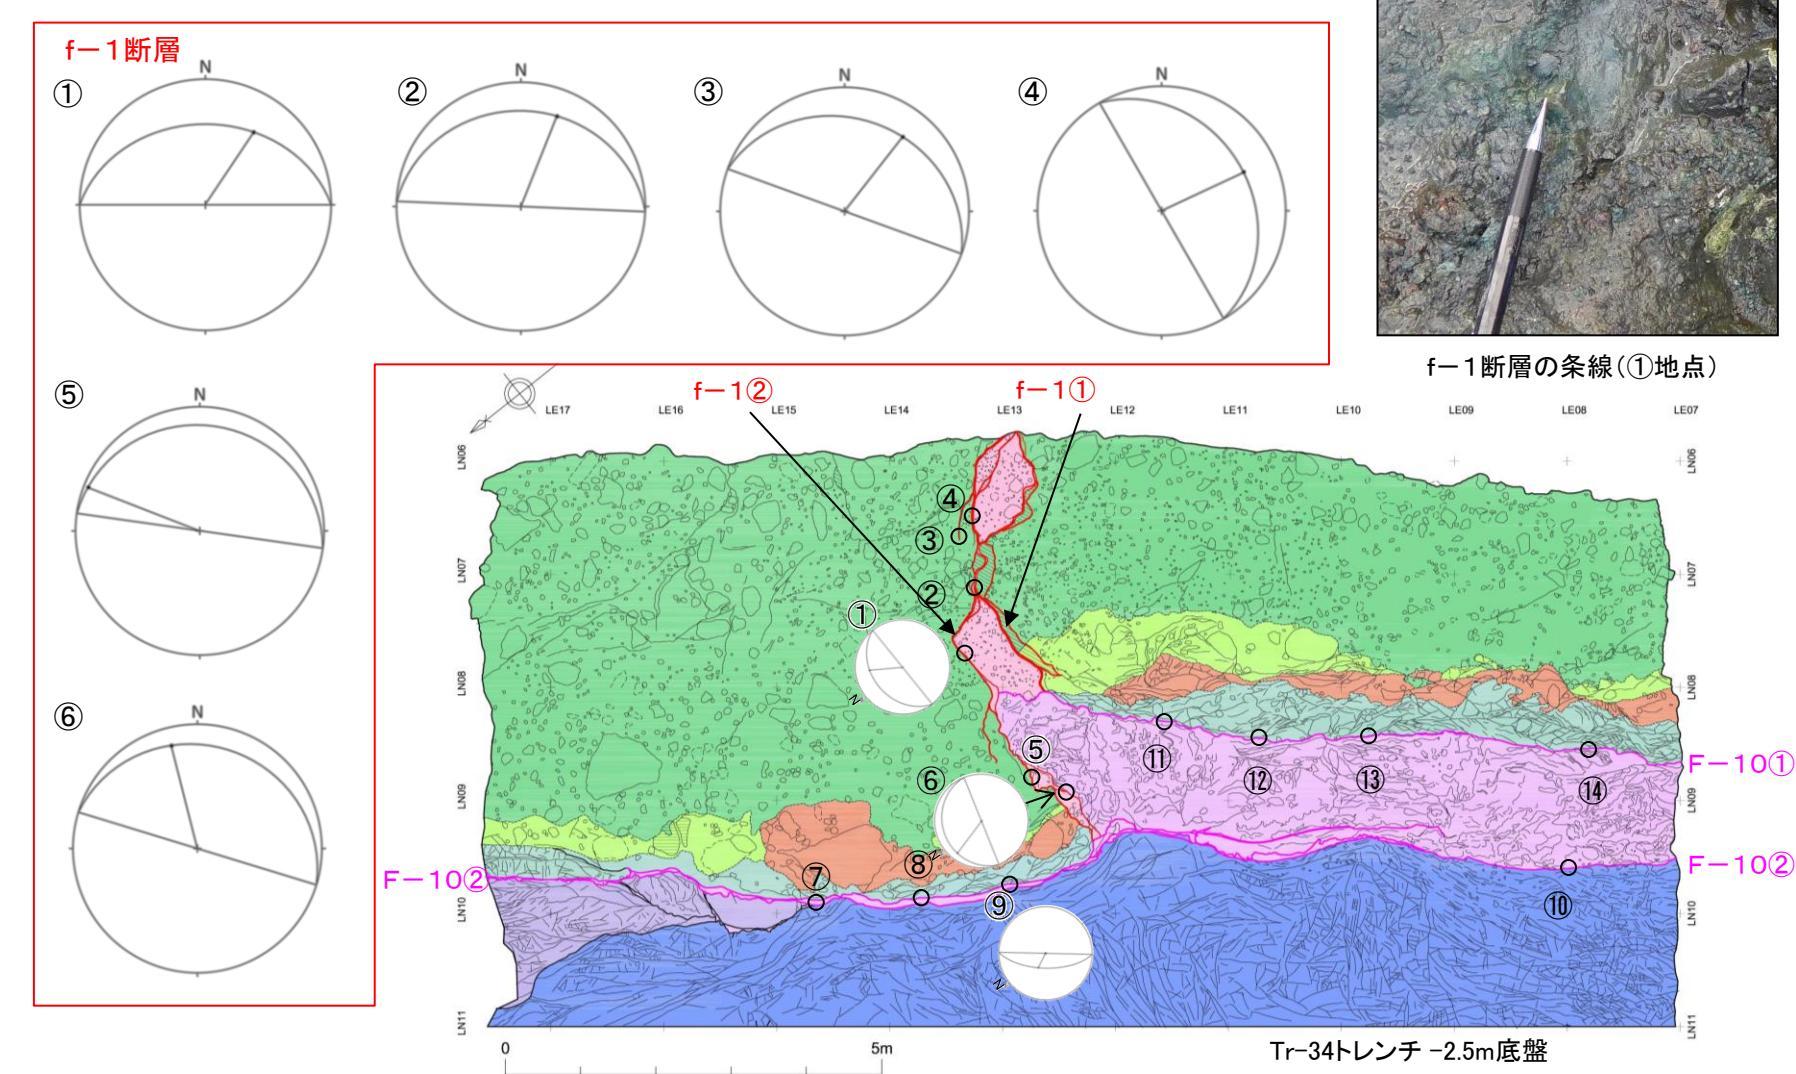
断層面と条線の投影方法概念図

▶ f-1断層は、概ねWNW-ESE走向、NE方向に低角度で傾斜し、条線はNE-SW方向である。

- ▶ F-10断層は、概ねNE-SW走向、NW方向に高角度で傾斜し、条線のレイクはL60°~R58°で縦ずれである。 ⇒F-10断層とf-1断層の条線の方向は異なっており、同時に形成されたものではない。
- > f-1②がF-10②に近接する部分(⑤,⑥)の条線の方向は、その他の条線(①~④)とは異なり、F-10② (⑦~⑨)の条線の方向と類似していることから、F-10②による影響を受けていると考えられる。
 ⇒f-1②の後に、F-10②が活動したと考えられる。
