3.4.2 岩盤及び第四系の変位・変形と断層との関係 ②岩盤上面の形態(岩盤,第四系等の性状の比較)

3.4.2 岩盤及び第四系の変位・変形と断層との関係 ③第四系中の小断裂の性状・分布(Tr-34トレンチ東面)

3.4.3 分布·連続性, 断層等との関係 f-1断層と周辺の断層の新旧関係と破砕部等の性状

^{3.4.5 まとめ} f-1断層の活動性評価

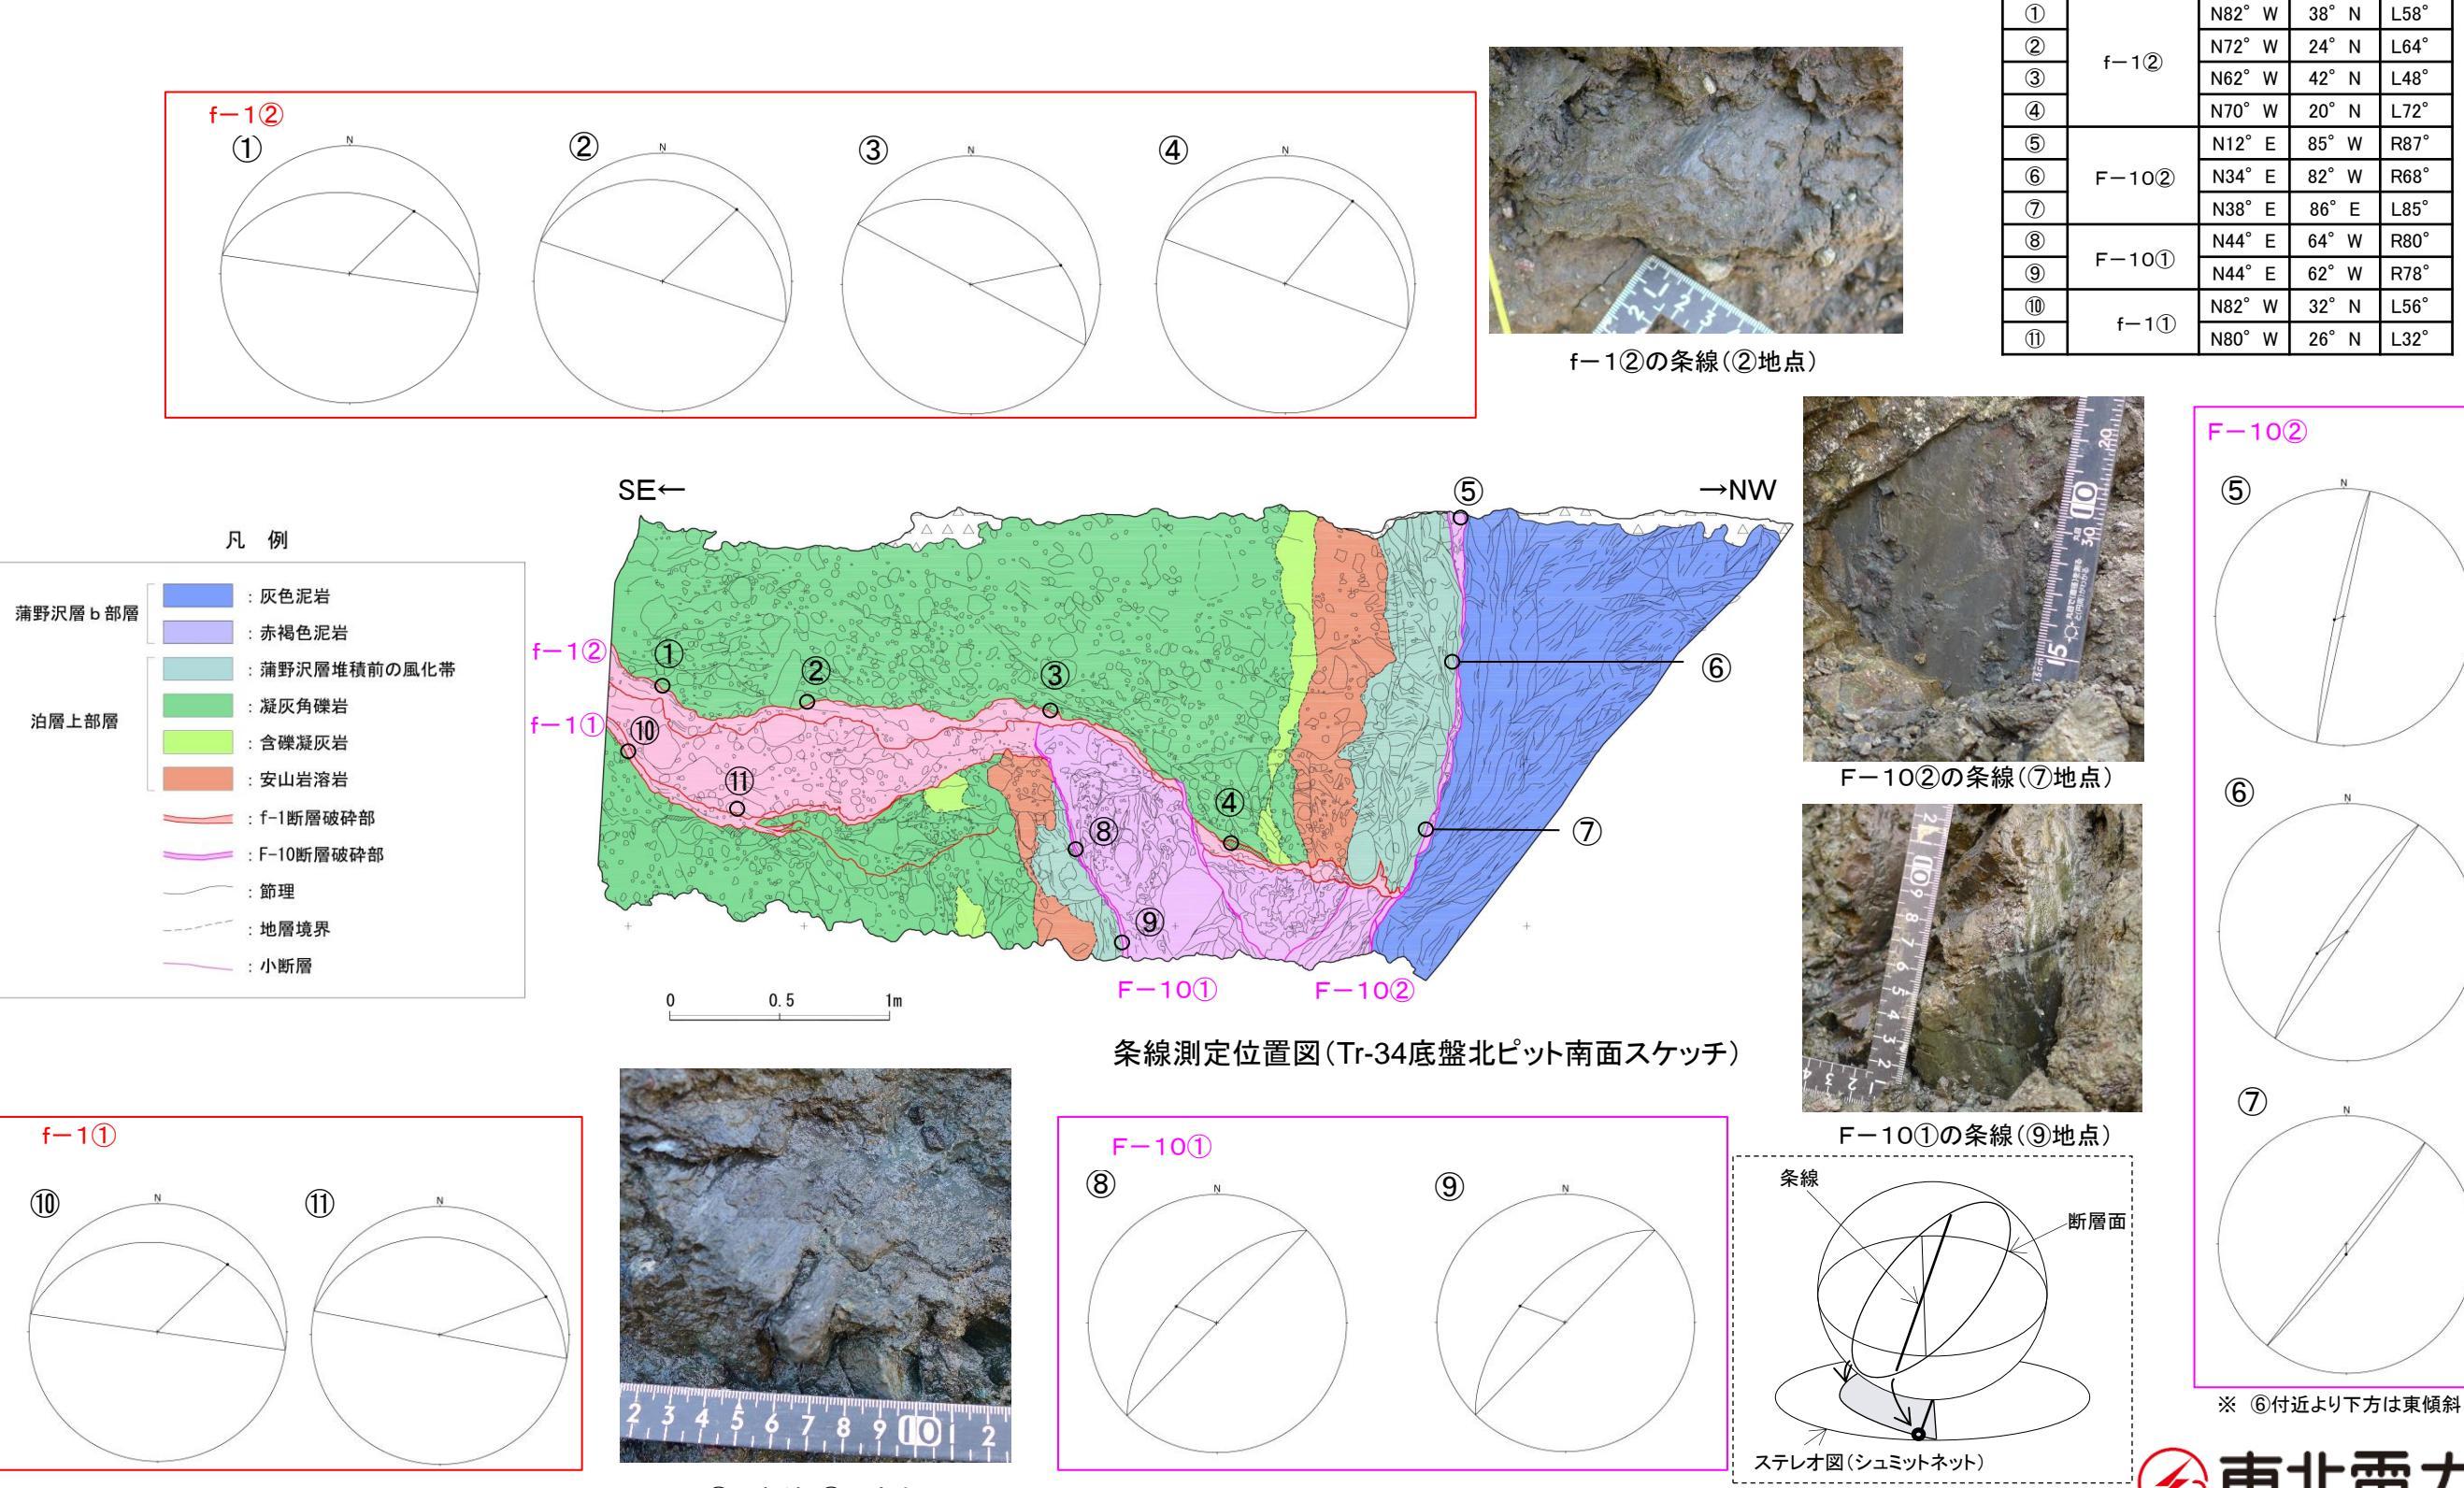
断層面と条線の投影方法概念図

▶ f-1断層①, ②は, 概ねWNW-ESE走向, NE方向に低角度で傾斜し, 条線はNE-SW方向である。

- ▶ F-10断層①, ②は, 概ねNE-SW走向で, NW方向に高角度で傾斜(下方で東傾斜)し, 条線のレイクはL78°~R80°で縦ずれである。
- ▶ F-10断層とf-1断層の条線の方向は異なっており、同時に形成されたものではない。

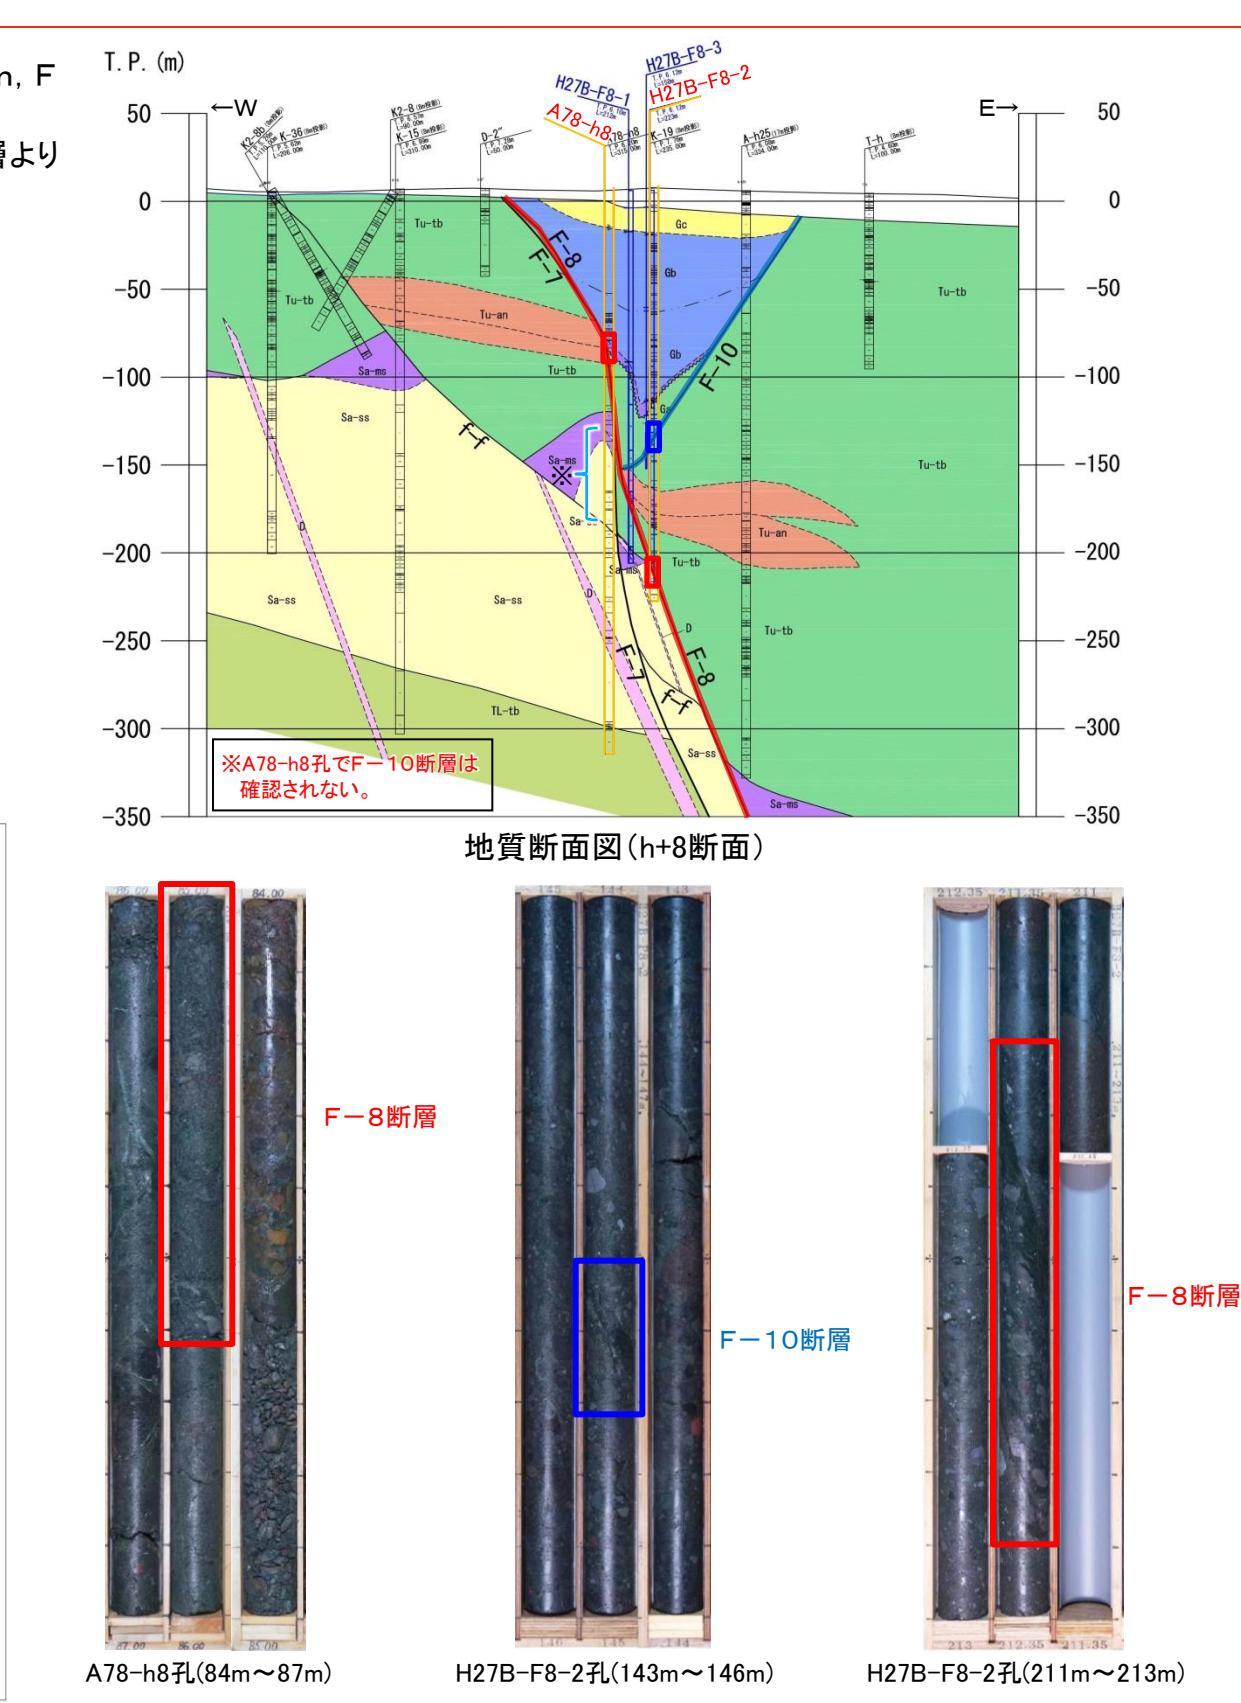
地質平面図

- ▶ F-8断層, F-10断層は地溝状を構成する正断層で,見かけ鉛直変位量はF-8断層が約200m, F -10断層が約110m以上である。
- ▶ 東西方向の測線(h+8断面)上で実施したボーリング調査によれば, H27B-F8-2孔ではF-10断層より 深部にF-8断層が確認されるが, これより西側のA78-h8孔ではF-10断層は確認されない。 ⇒F-10断層は, F-8断層に切られていると判断される。

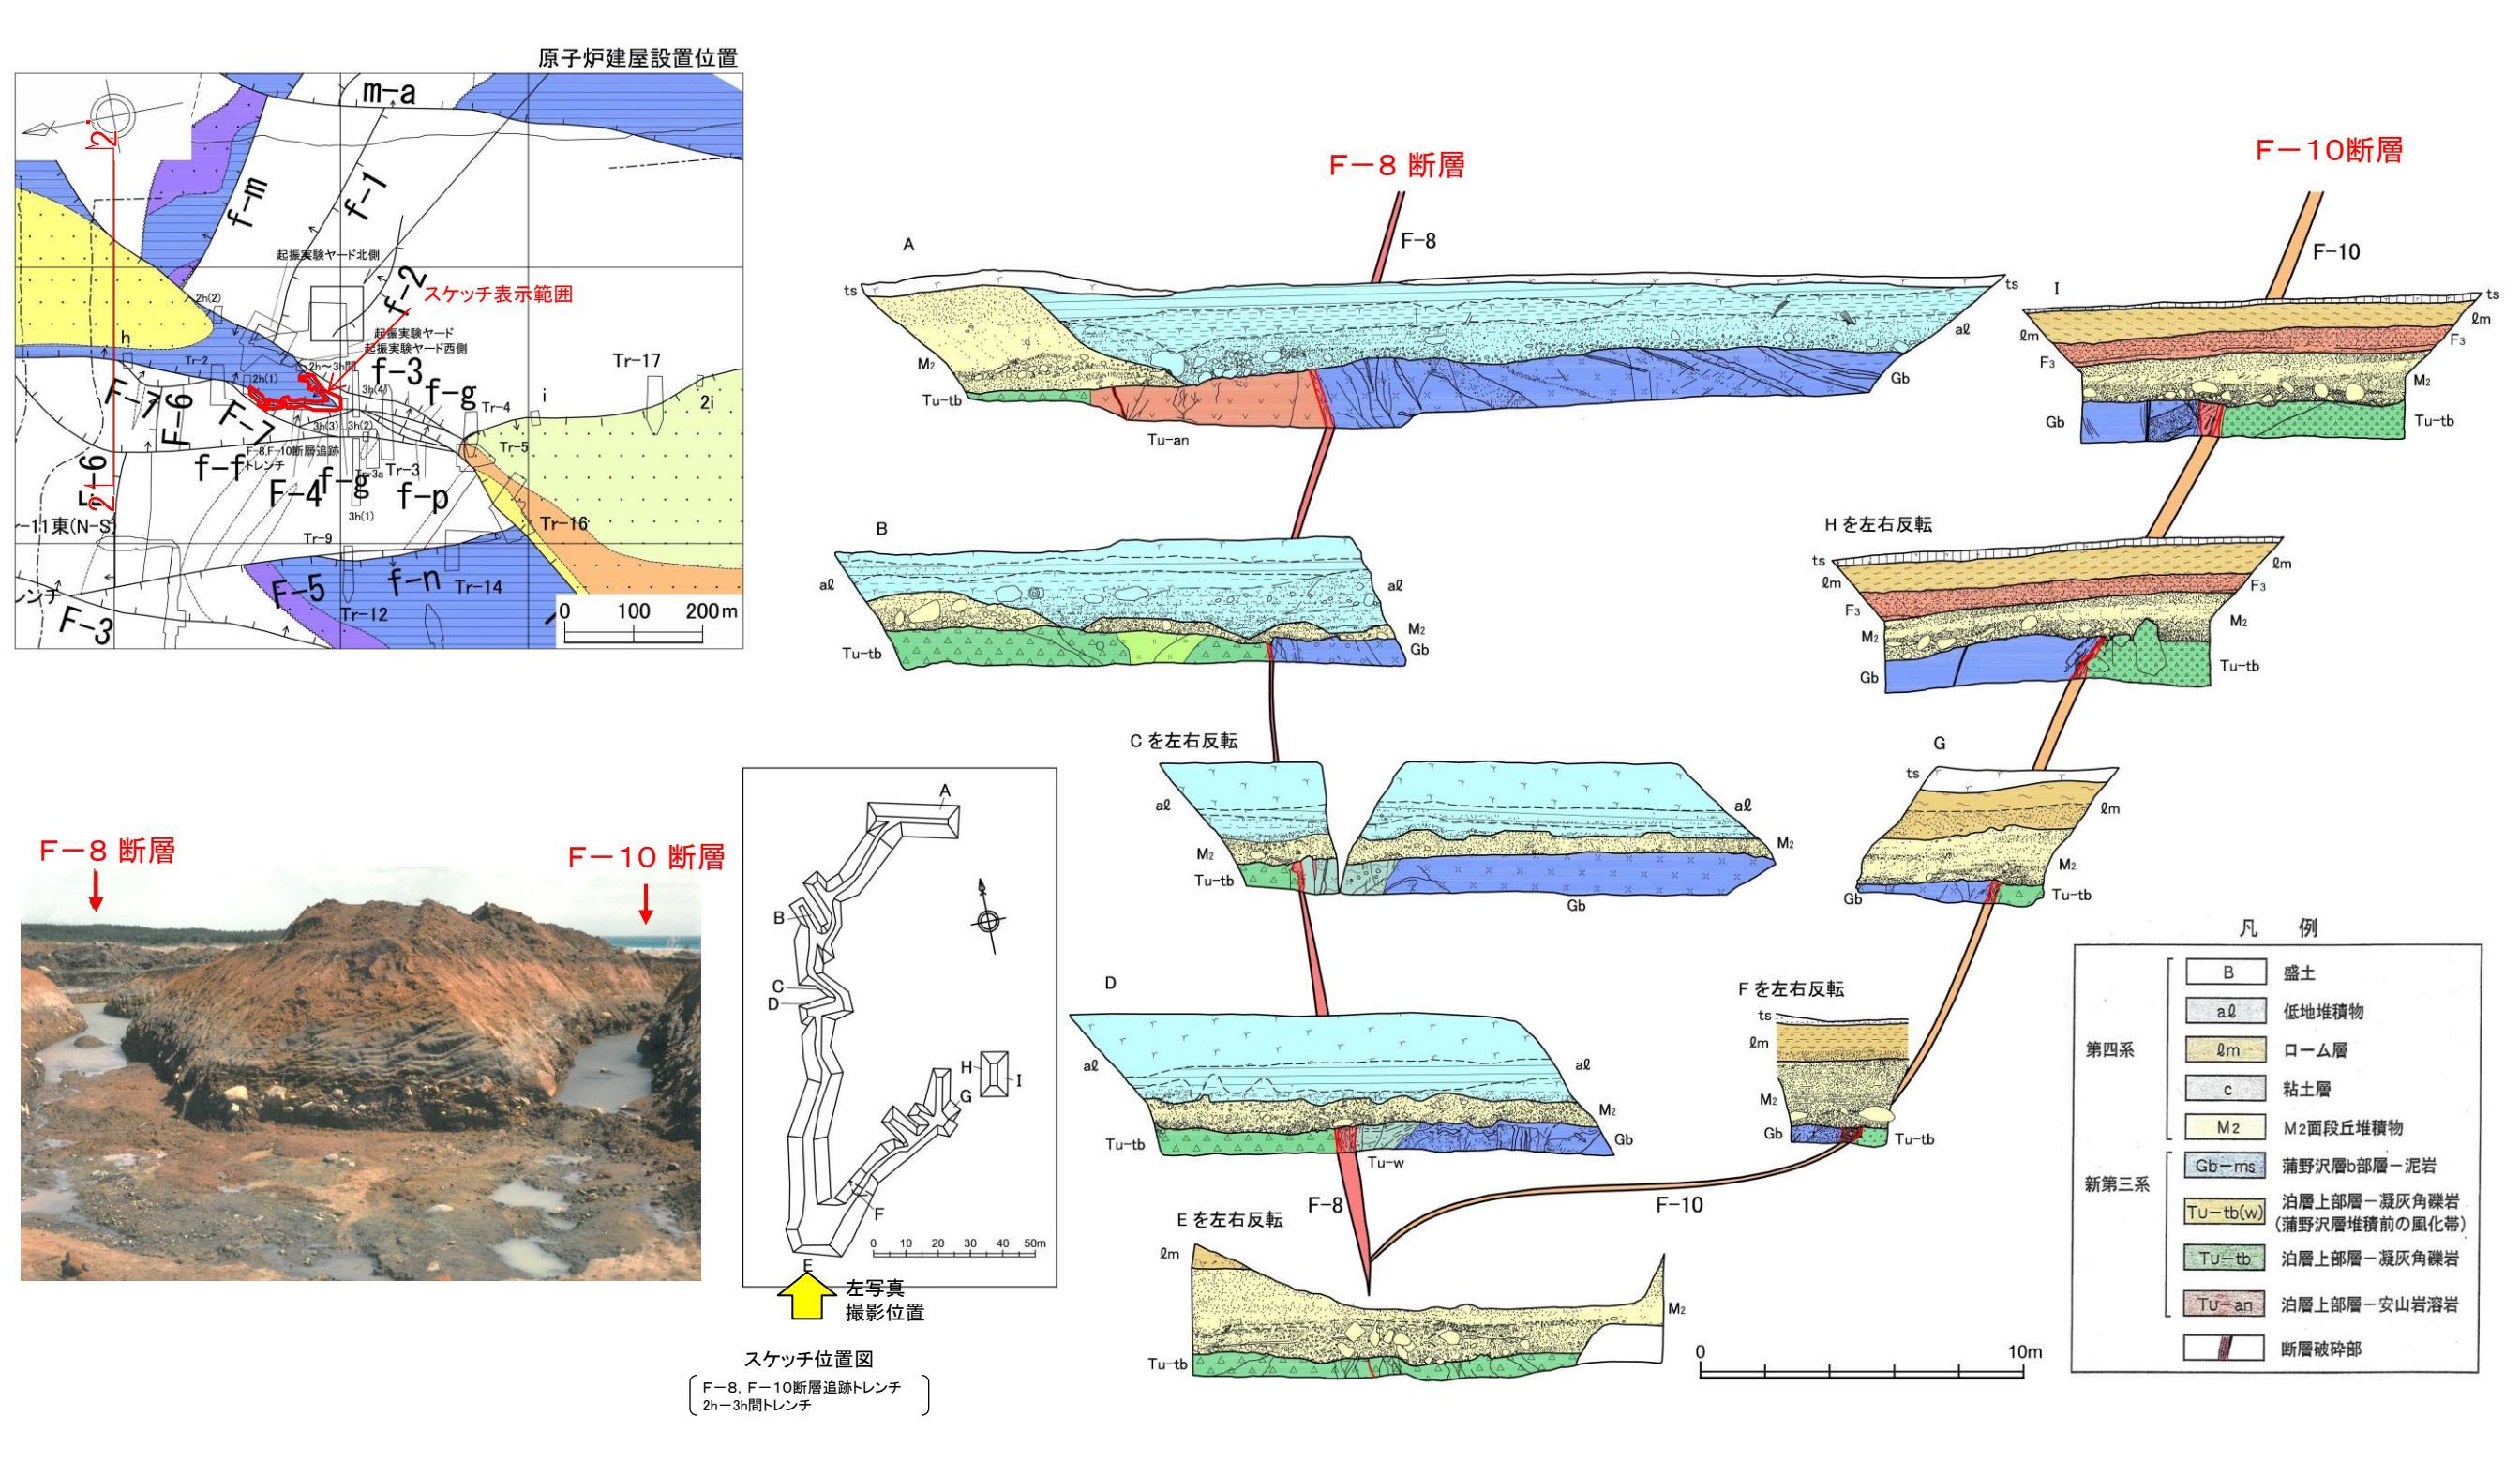
F-10断層とF-8断層の関係(F-8断層, F-10断層追跡トレンチ)

▶ F-8断層とF-10断層の接合部付近のトレンチ(F-8断層, F-10断層追跡トレンチ)では, F-8断層とF-10断層は互いに近接し, さらにその南方では, F-8断層, F-10断層 ともに消滅している。

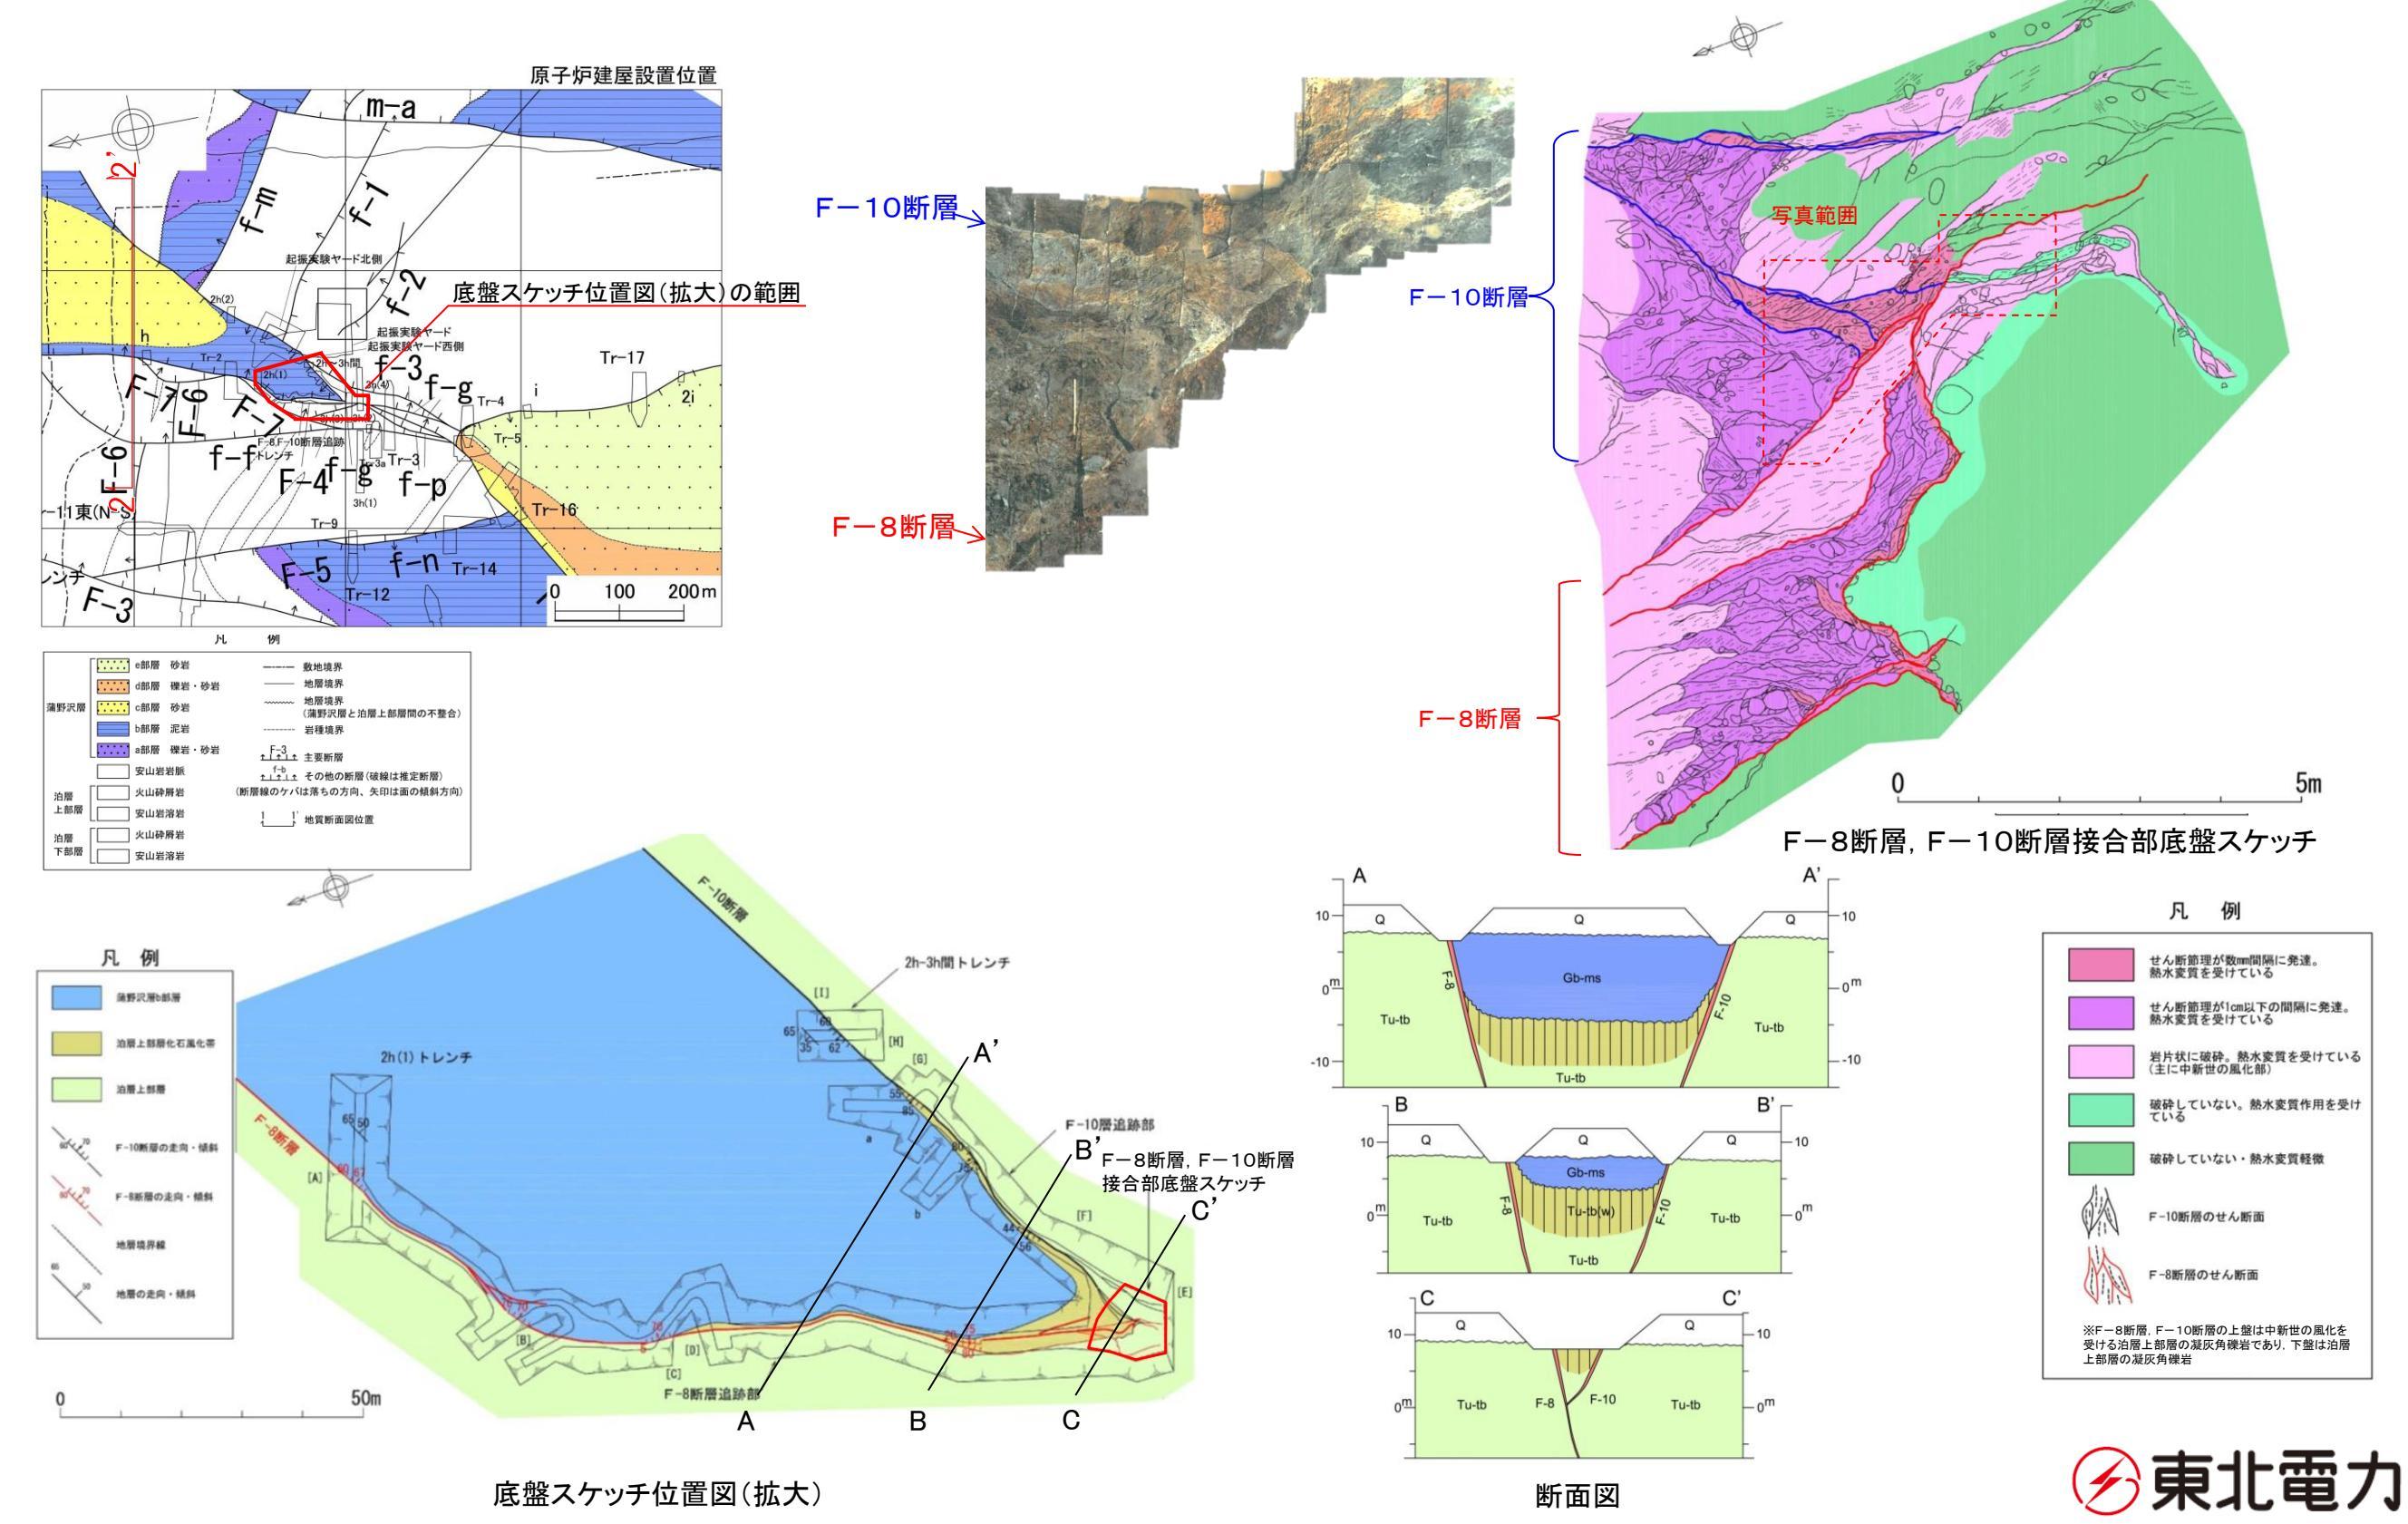
▶ F-8断層とF-10断層が近接する箇所でトレンチ底盤の詳細観察を行った結果, F-10断層はF-8断層に切られる。

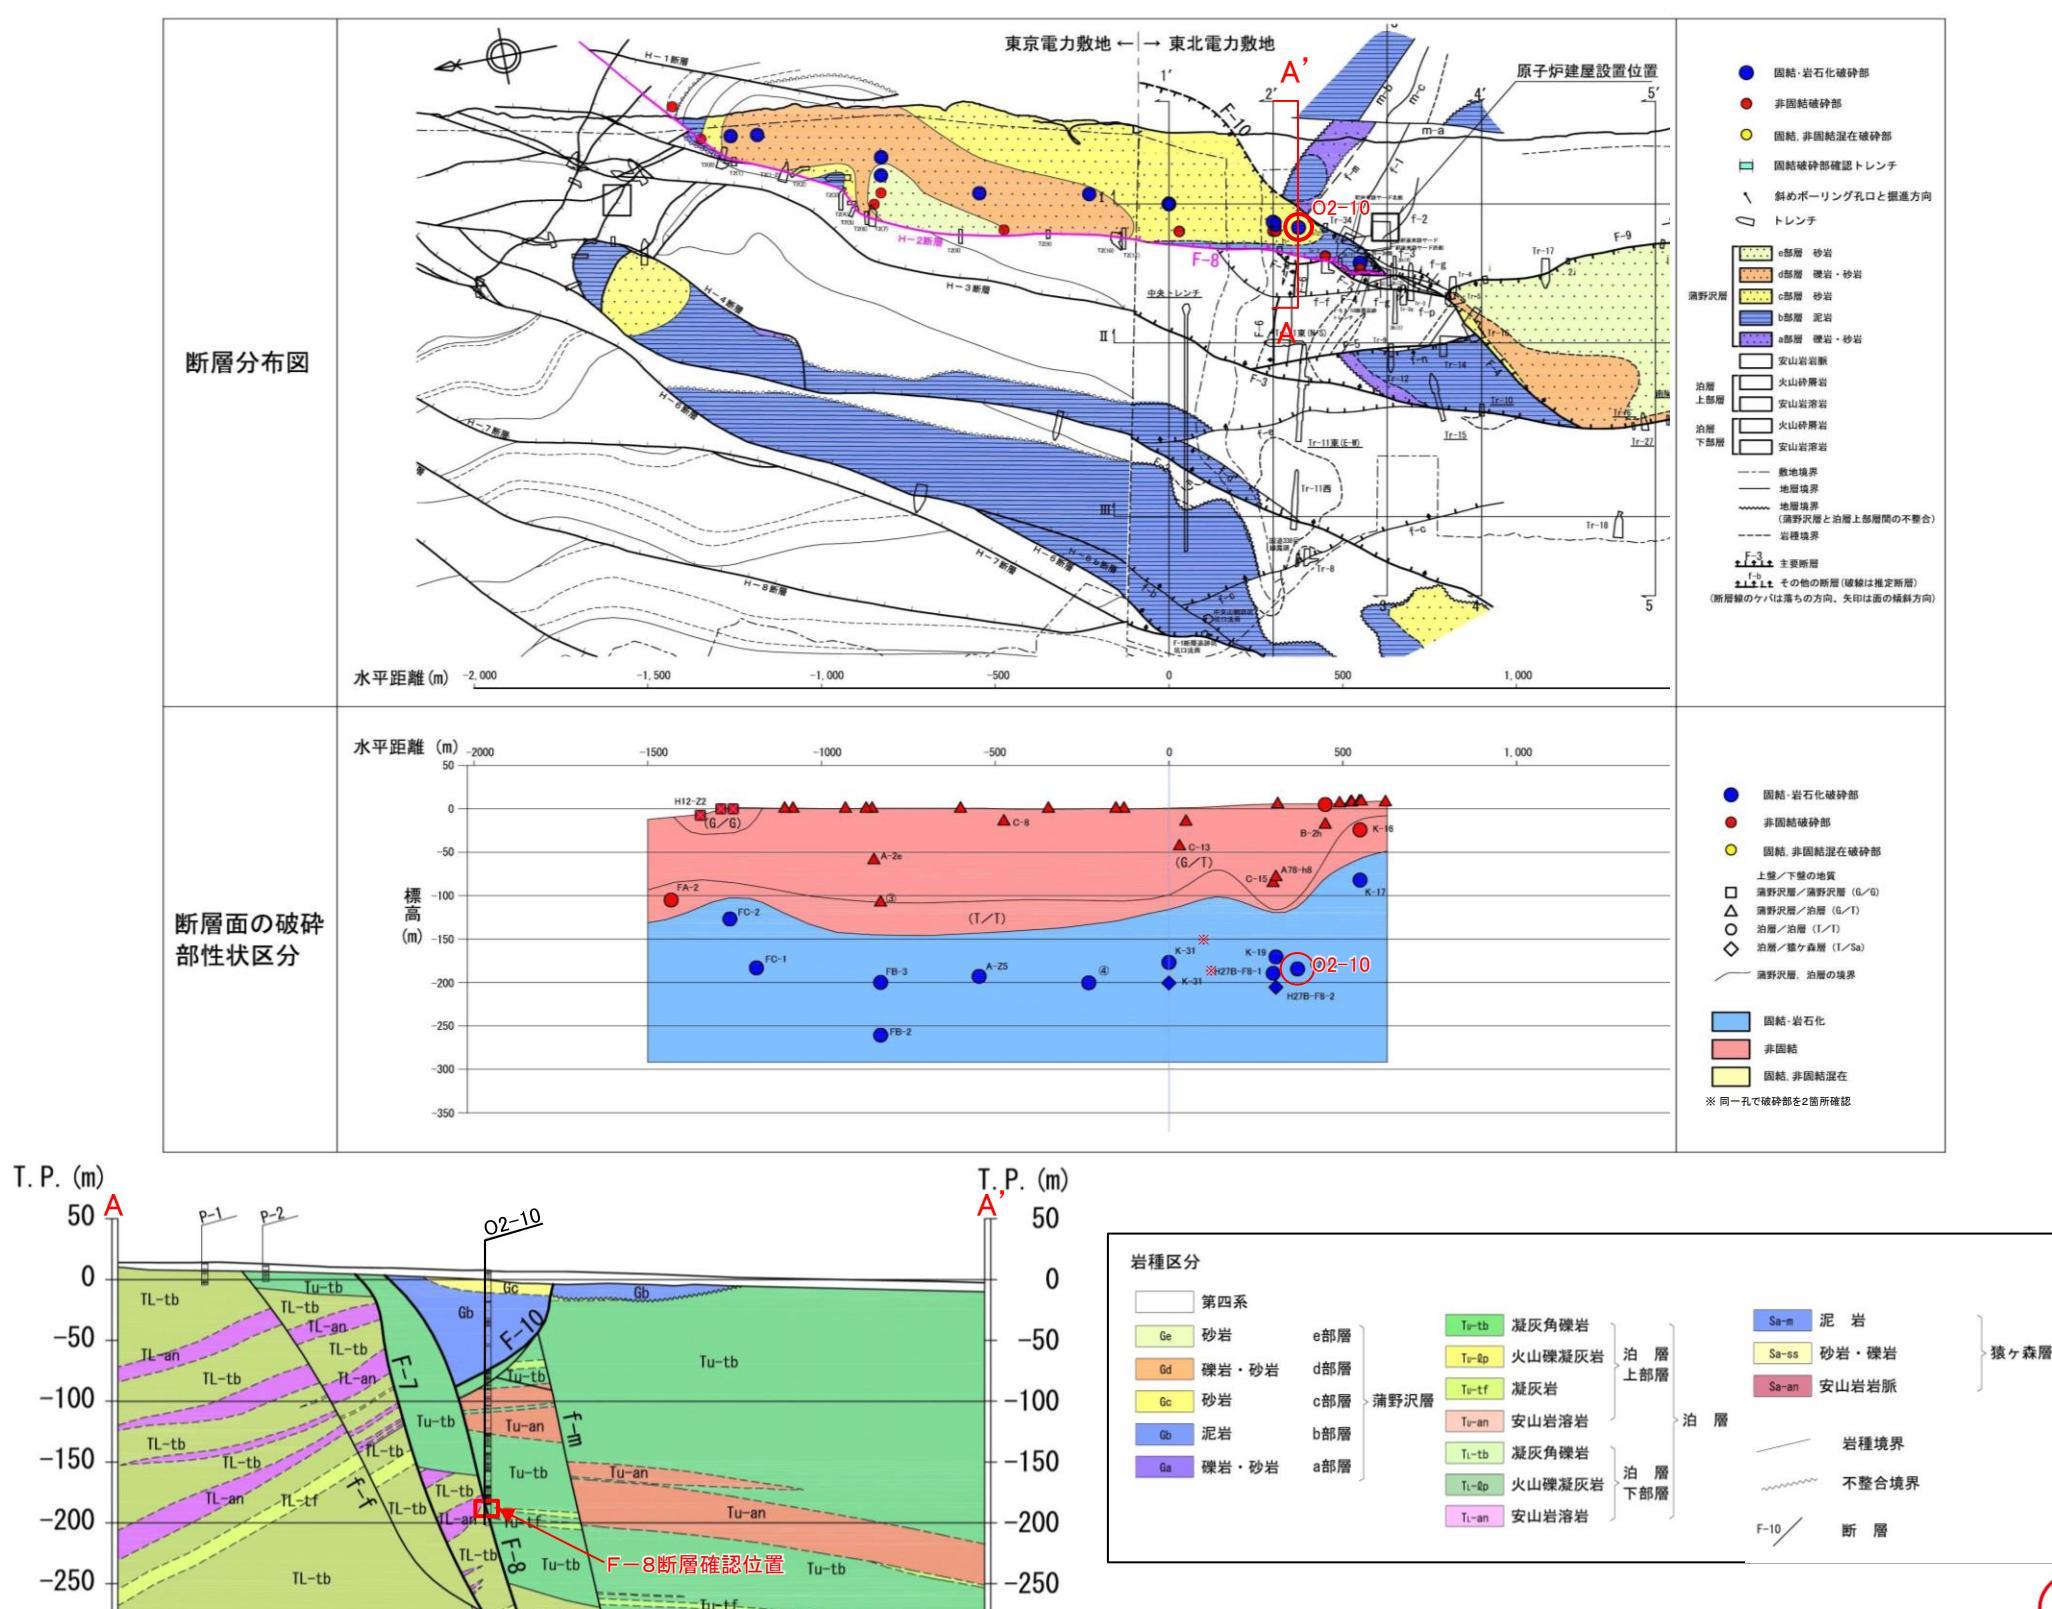
▶ F-8断層破砕部は多様な性状が確認されるが、深部で広く固結・岩石化しており、このうちO2-10孔で確認されたF-8断層破砕部は、熱水変質によるセピオライト化、珪化作用を受け、 固結・岩石化している。

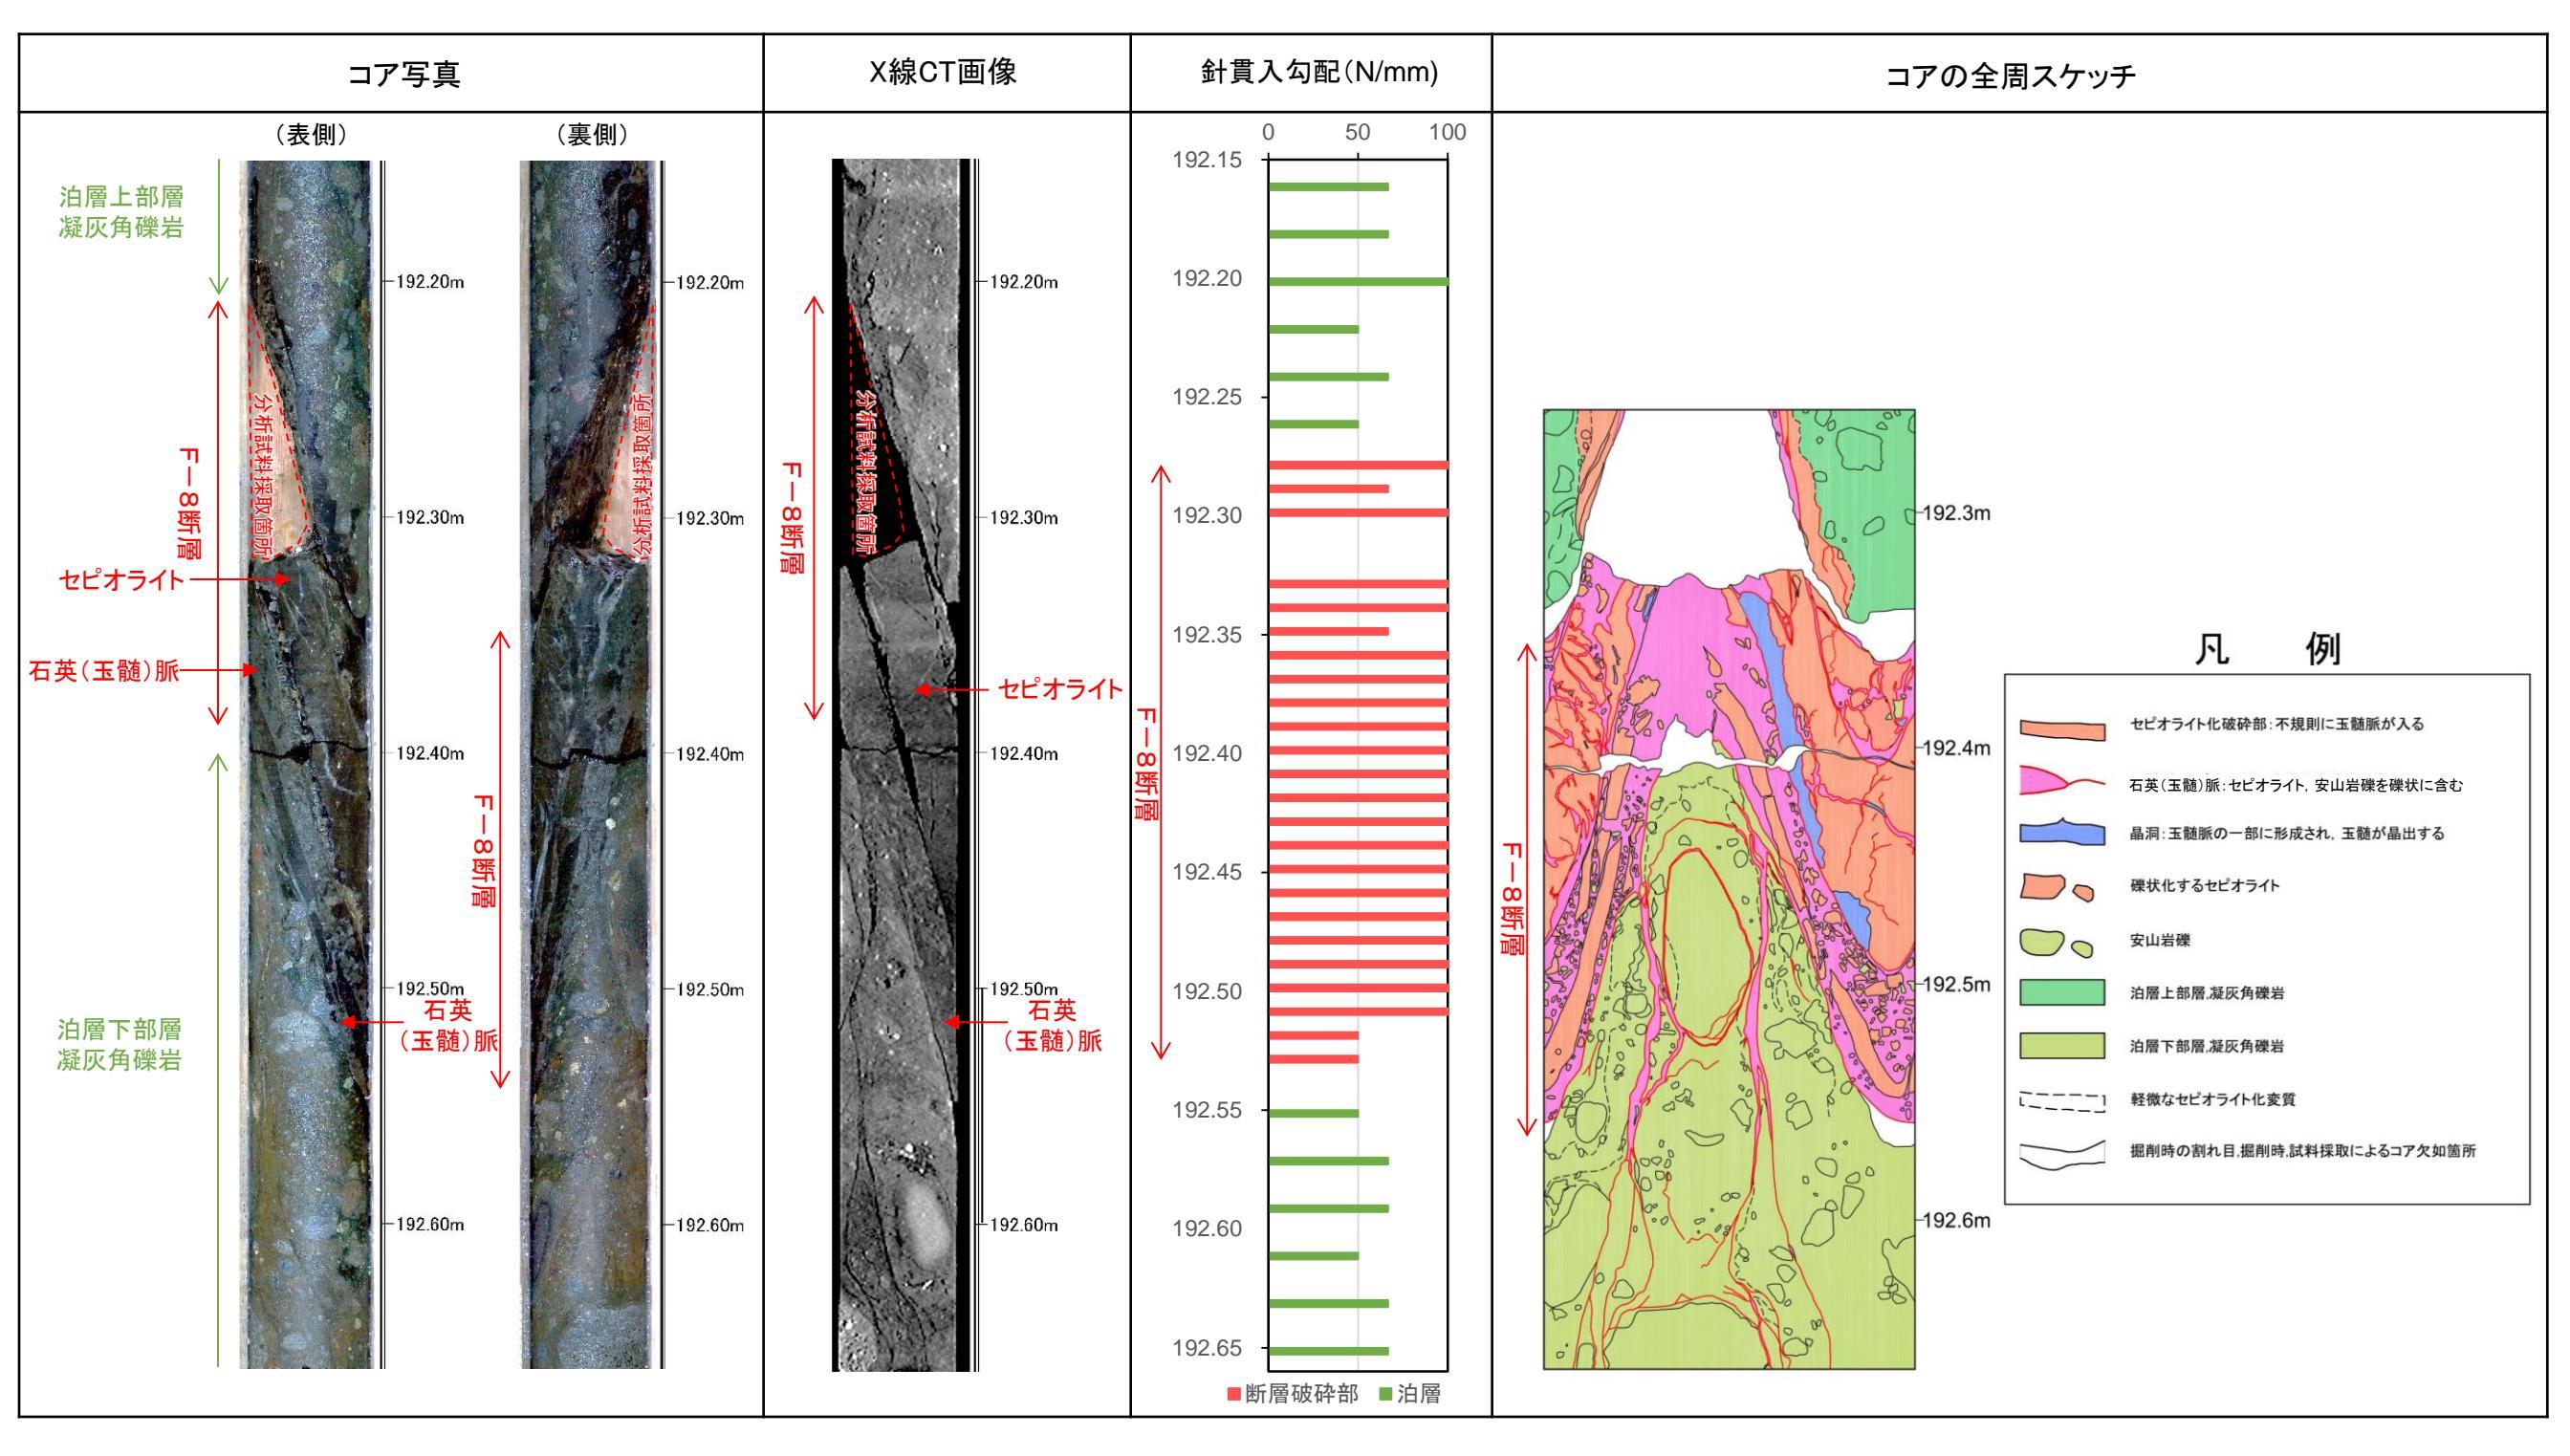
▶ O2-10孔で確認されたF-8断層の破砕部は,熱水変質によるセピオライト化, 珪化作用を受け, 固結・岩石化している。

▶ F-8断層の石英(玉髄)脈は、セピオライト化した破砕部を充填していることから、セピオライト化した後で、珪化作用を受けたと考えられる。

▶ F-8断層破砕部の針貫入抵抗は、母岩よりも高い値を示し、破砕部は硬質である。
