3.4.2 岩盤及び第四系の変位・変形と断層との関係 ②岩盤上面の形態(岩盤,第四系等の性状の比較)

3.4.2 岩盤及び第四系の変位・変形と断層との関係 ③第四系中の小断裂の性状・分布(Tr-34トレンチ東面)

3.4.3 分布·連続性, 断層等との関係 f-1断層と周辺の断層の新旧関係と破砕部等の性状

^{3.4.5 まとめ} f-1断層の活動性評価

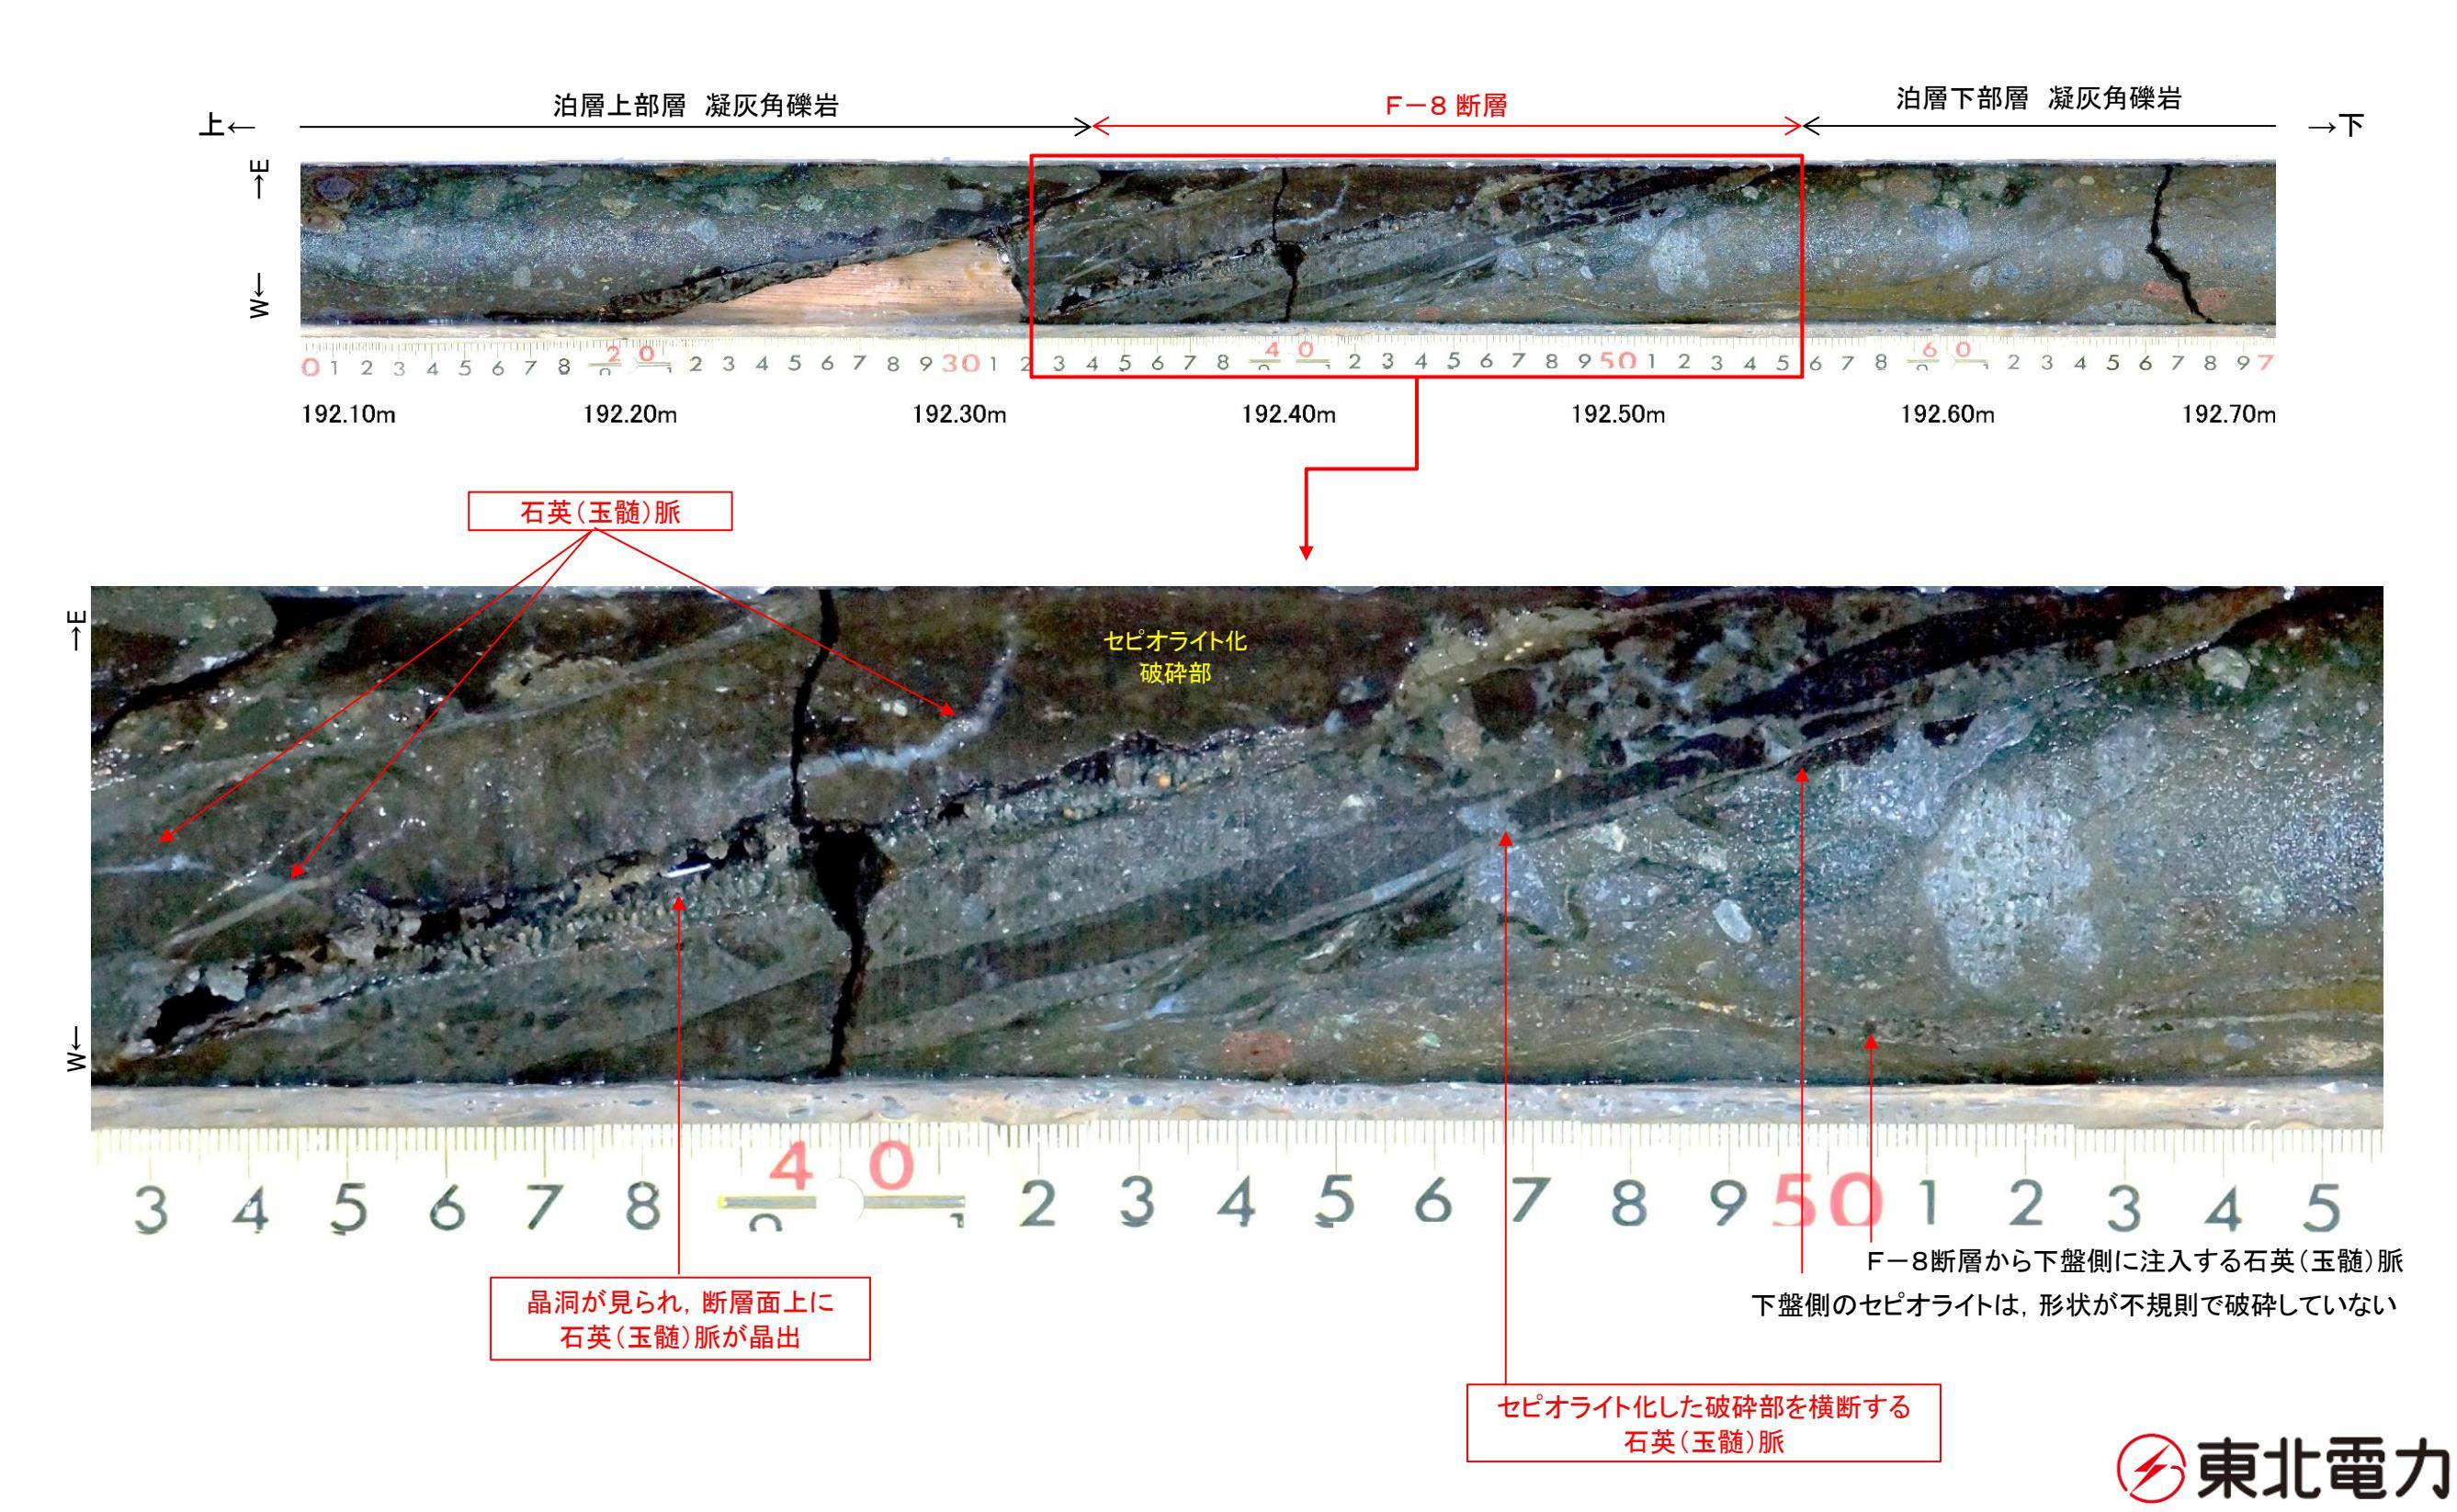
> O₂-10孔で確認されたF-8断層破砕部は,熱水変質によりセピオライト化, 珪化作用を受け, 固結・岩石化している。
 > セピオライト化した断層破砕部中に石英(玉髄)脈が認められ, 破砕部を充填もしくは破砕部を横断している箇所が認められる。

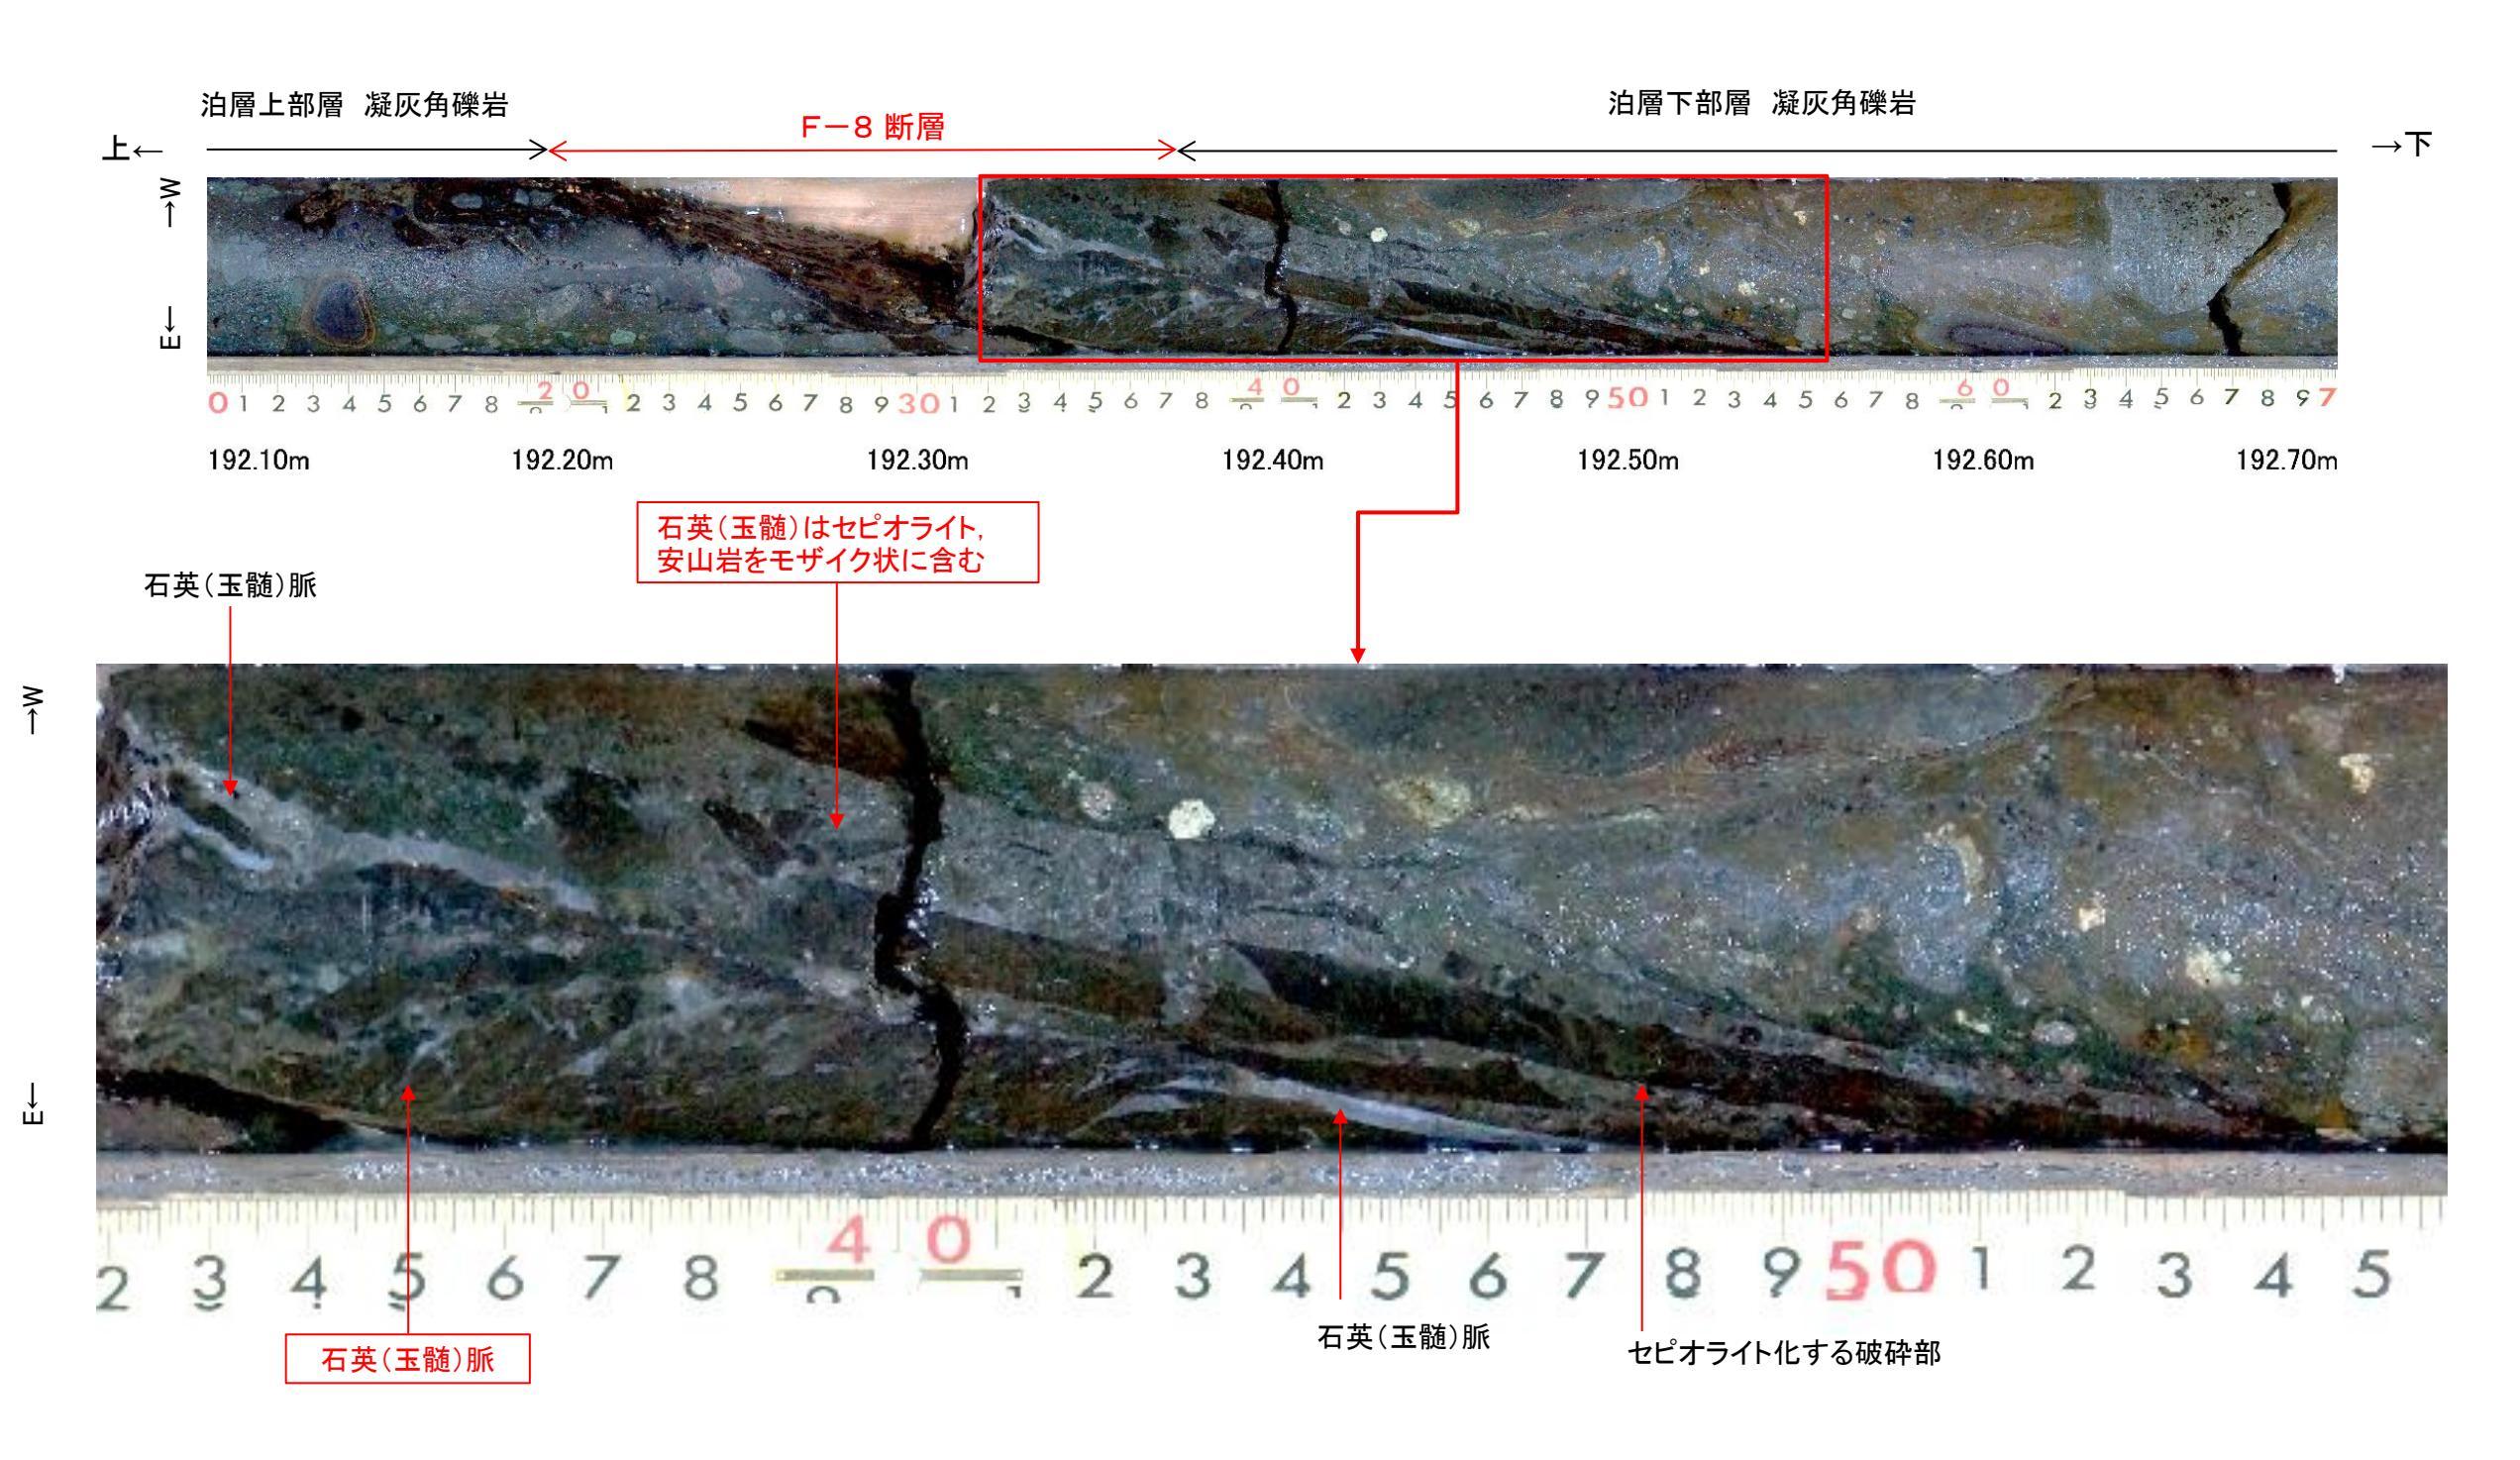
➤ O₂-10孔で確認されたF-8断層破砕部は,熱水変質によりセピオライト化, 珪化作用を受け, 固結・岩石化している。
➤ セピオライト化した断層破砕部中に石英(玉髄)脈が認められ, 破砕部を充填もしくは破砕部を横断している箇所が認められる。

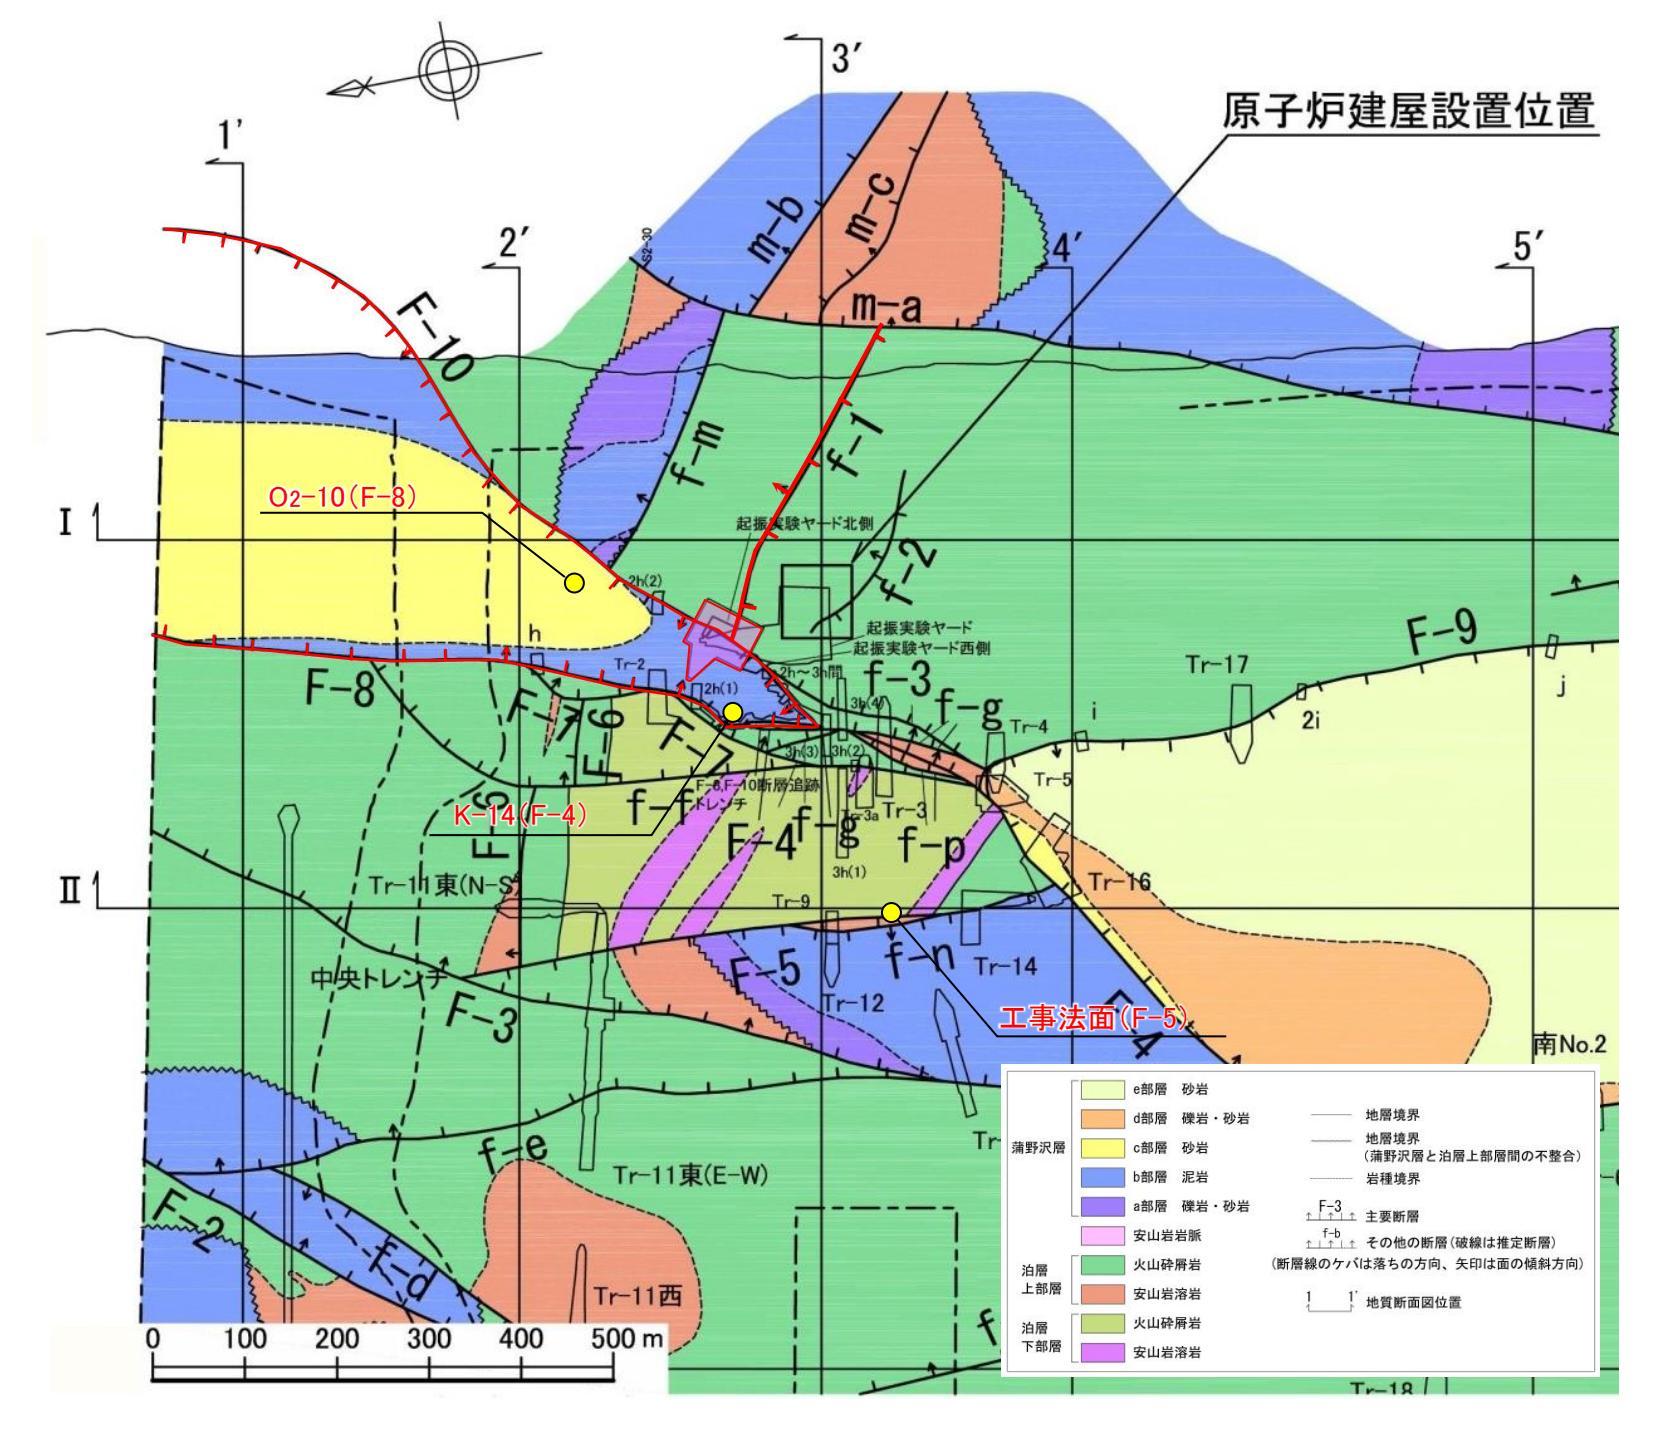
測定試料位置図

▶ 石英(玉髄)の生成環境について検討するため,敷地の断層破砕部で確認される石英(玉髄)脈の流体包有物の均質化温度測定を行った。
 ▶ 試料は,断層破砕部に石英(玉髄)脈が認められる3試料(F-4断層(K-14孔), F-5断層, F-8断層(O₂-10孔)を測定した。

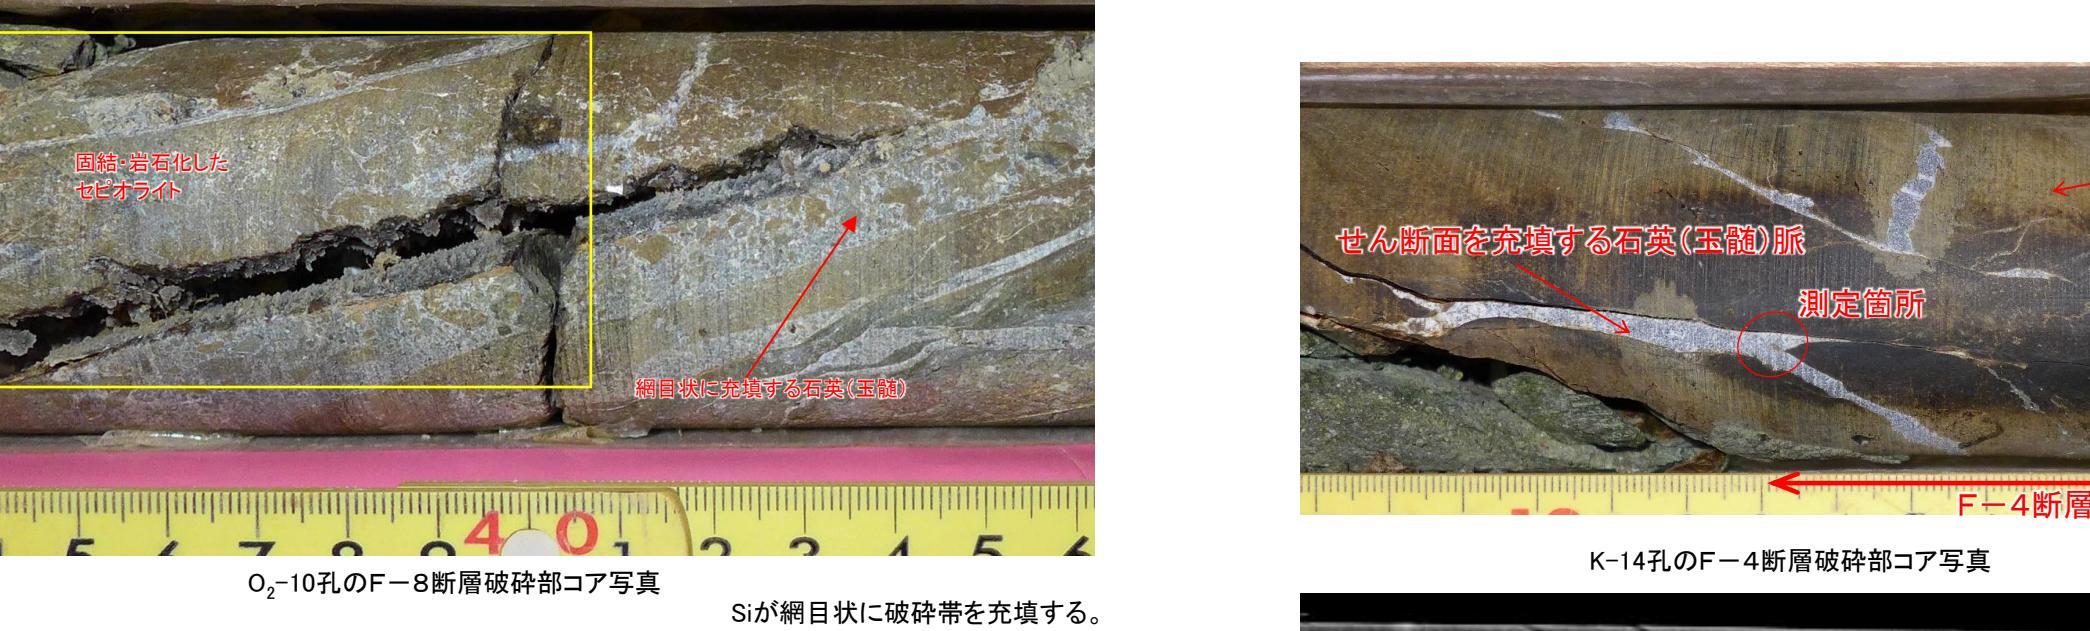
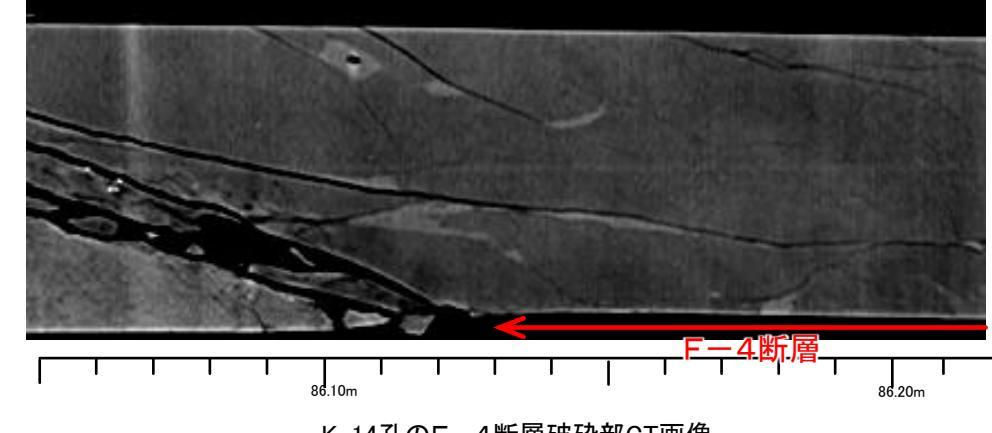
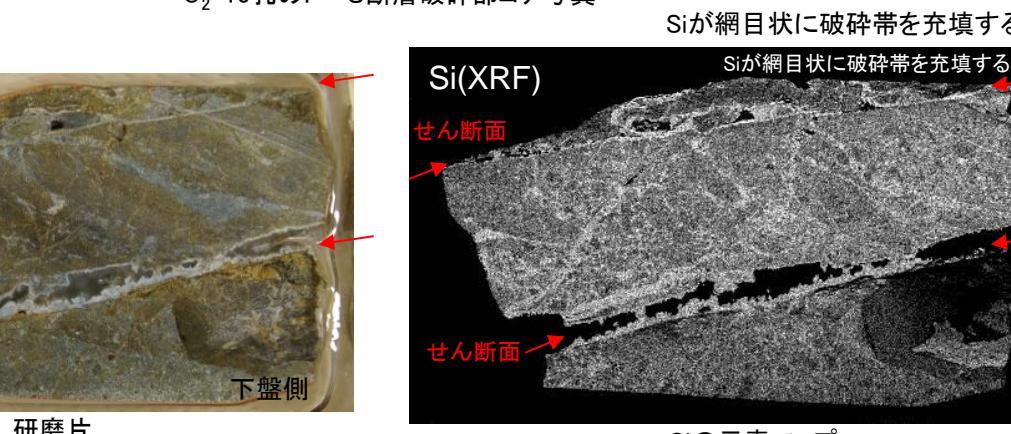
K−14孔のF−4断層破砕部CT画像

▶ O₂-10孔のF-8断層破砕部は、セピオライトを伴う断層破砕部を石英(玉髄)脈が充填している。
 ▶ K-14孔のF-4断層破砕部も同様に、セピオライトを伴う断層破砕部を石英(玉髄)脈が充填している。

せん断面沿いにセピオライトが認められ、それを覆うように石英が晶出している

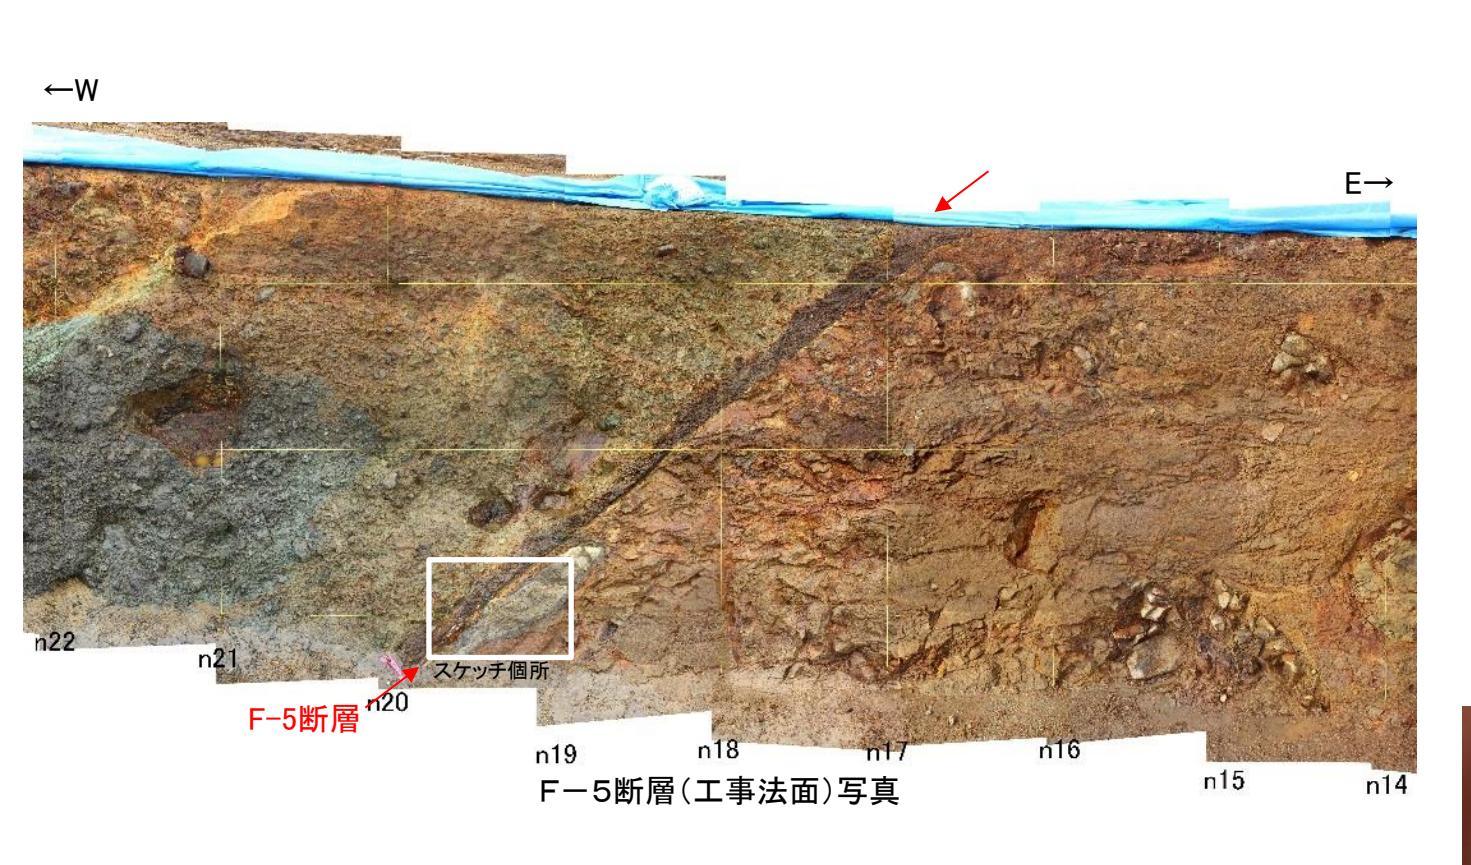
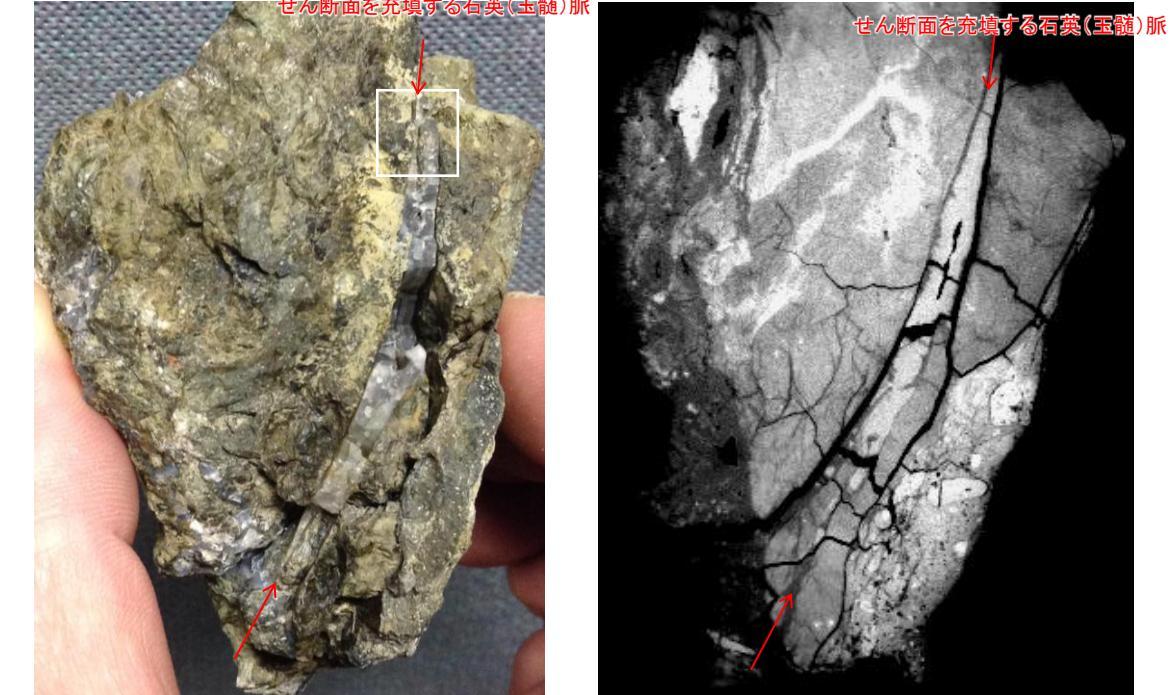
測定試料(左:写真,右:X線CT)

▶ 工事法面のF-5断層破砕部は、セピオライトを伴う断層破砕部を石英(玉髄)脈が充填している。

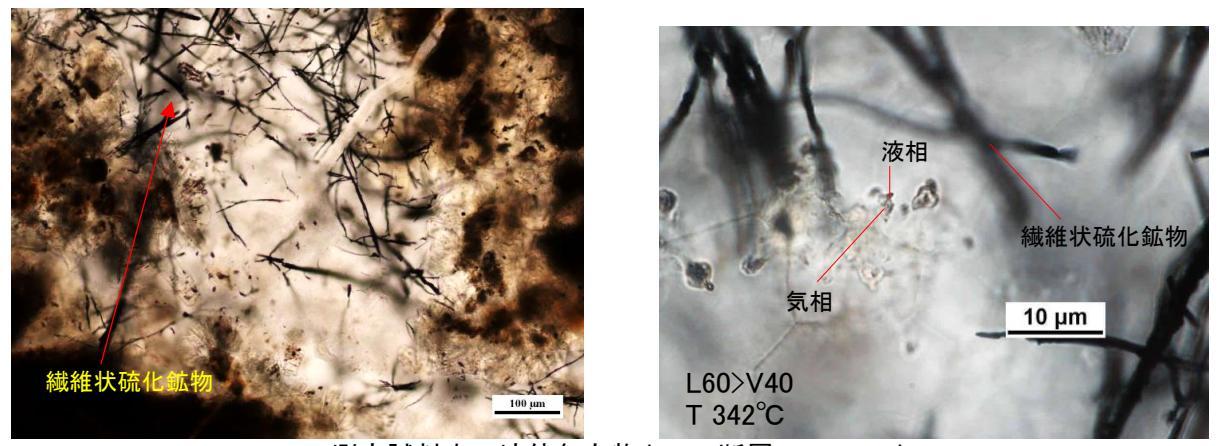
測定試料中の流体包有物(F-8断層 O2-10-4)

- 【F-8断層破砕部の測定結果】
 ▶ 均質化温度は,335℃~365℃の値が得られた。
 【F-4断層破砕部の測定結果】
- ▶ 断層破砕部の石英(玉髄)脈に流体包有物は認められなかった。
- 【F-5断層破砕部の測定結果】
- ▶ 均質化温度は, 125℃~150℃の値が得られた。
- ⇒敷地内で確認された石英(玉髄)脈は、セピオライト化変質作用の後に、高温の熱水環境下で晶出し たものと考えられる。なお、敷地内の第四系には熱水変質の痕跡は認められない。

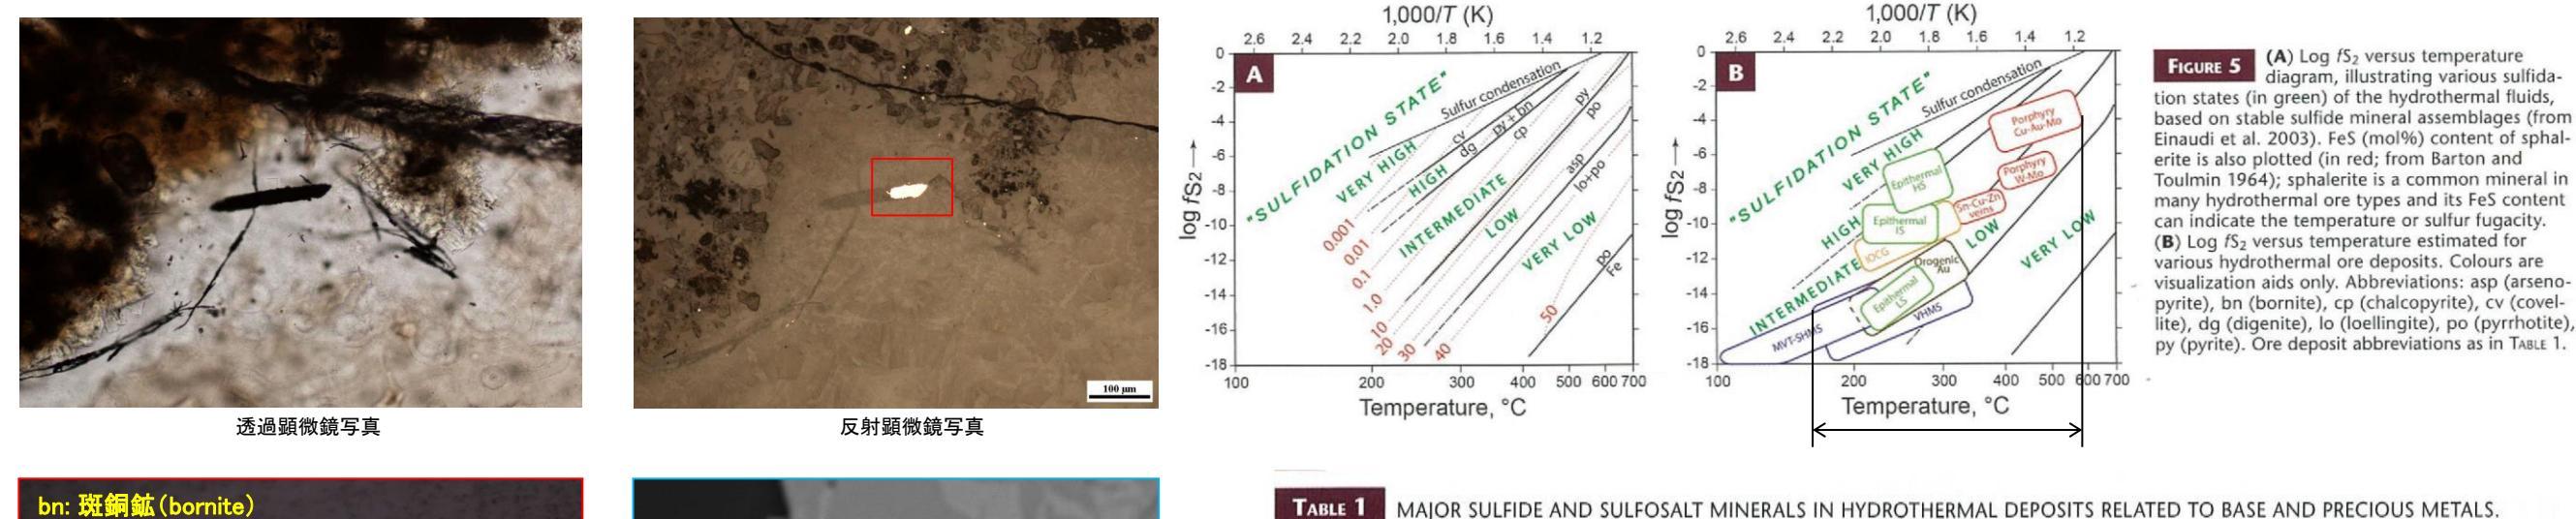
不透明鉱物の拡大反射顕微鏡写真

> O₂-10孔のF-8断層破砕部中の石英(玉髄)脈は他の試料に比べ不透明鉱物を含む流体包有物が認められたことから,反射顕微鏡観察およびSEM-EDXによる元素同定を実施した。
 > これらの不透明鉱物は,硫化鉱物であり,繊維状に産する黄銅鉱(CuFeS₂)と斑銅鉱(Cu₅FeS₄)が認められた。これらの鉱物は,いずれも約170 ℃ ~600℃の環境下で共生する。
 ⇒ F-8断層(O₂-10孔)の流体包有物の温度が他より高いのは,石英(玉髄)脈形成時の硫化鉱物を伴う流体をトラップしたためと考えられる。

br: 斑銅鉱(bornite) cp:黄銅鉱(chalcopyrite) Ccp bn <u>20um</u>

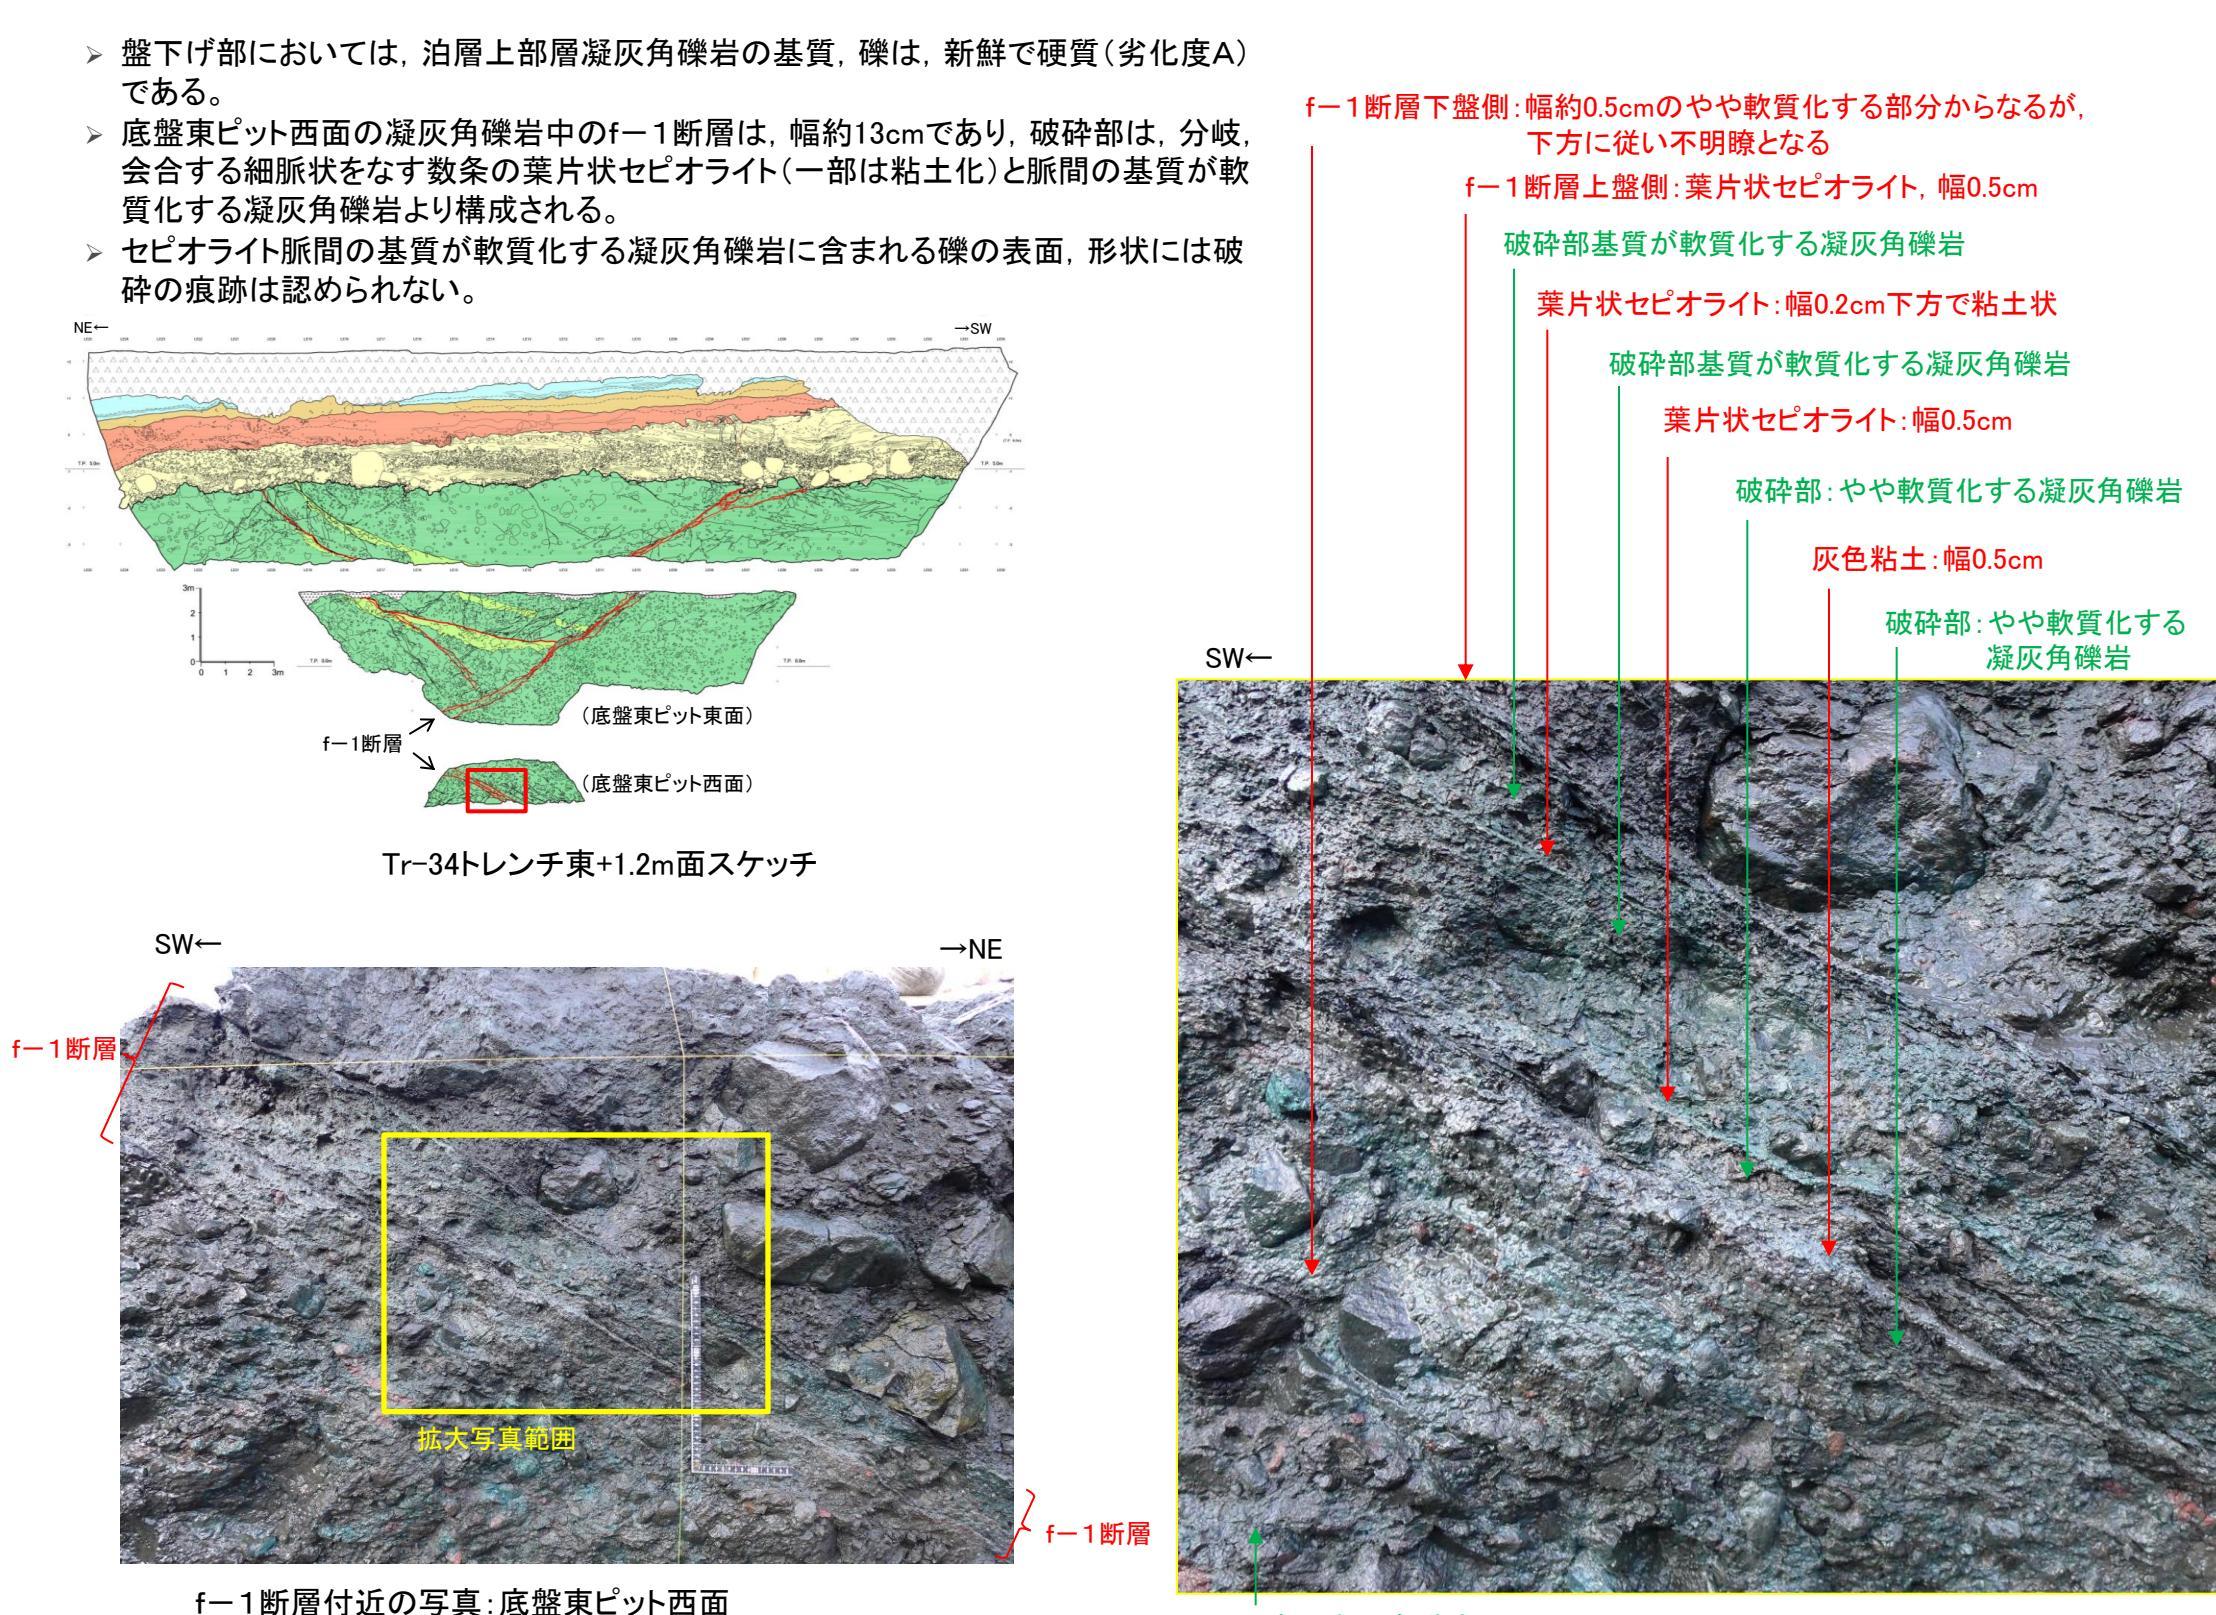
f-1断層破砕部性状(Tr-34トレンチ 底盤東ピット西面の劣化度Aの凝灰角礫岩)

下盤の凝灰角礫岩 (基質・礫は新鮮) 凝灰角礫岩中のf-1断層拡大写真
