3.4.2 岩盤及び第四系の変位・変形と断層との関係 ②岩盤上面の形態(岩盤,第四系等の性状の比較)

3.4.2 岩盤及び第四系の変位・変形と断層との関係 ③第四系中の小断裂の性状・分布(Tr-34トレンチ東面)

3.4.3 分布·連続性, 断層等との関係 f-1断層と周辺の断層の新旧関係と破砕部等の性状

^{3.4.5 まとめ} f-1断層の活動性評価

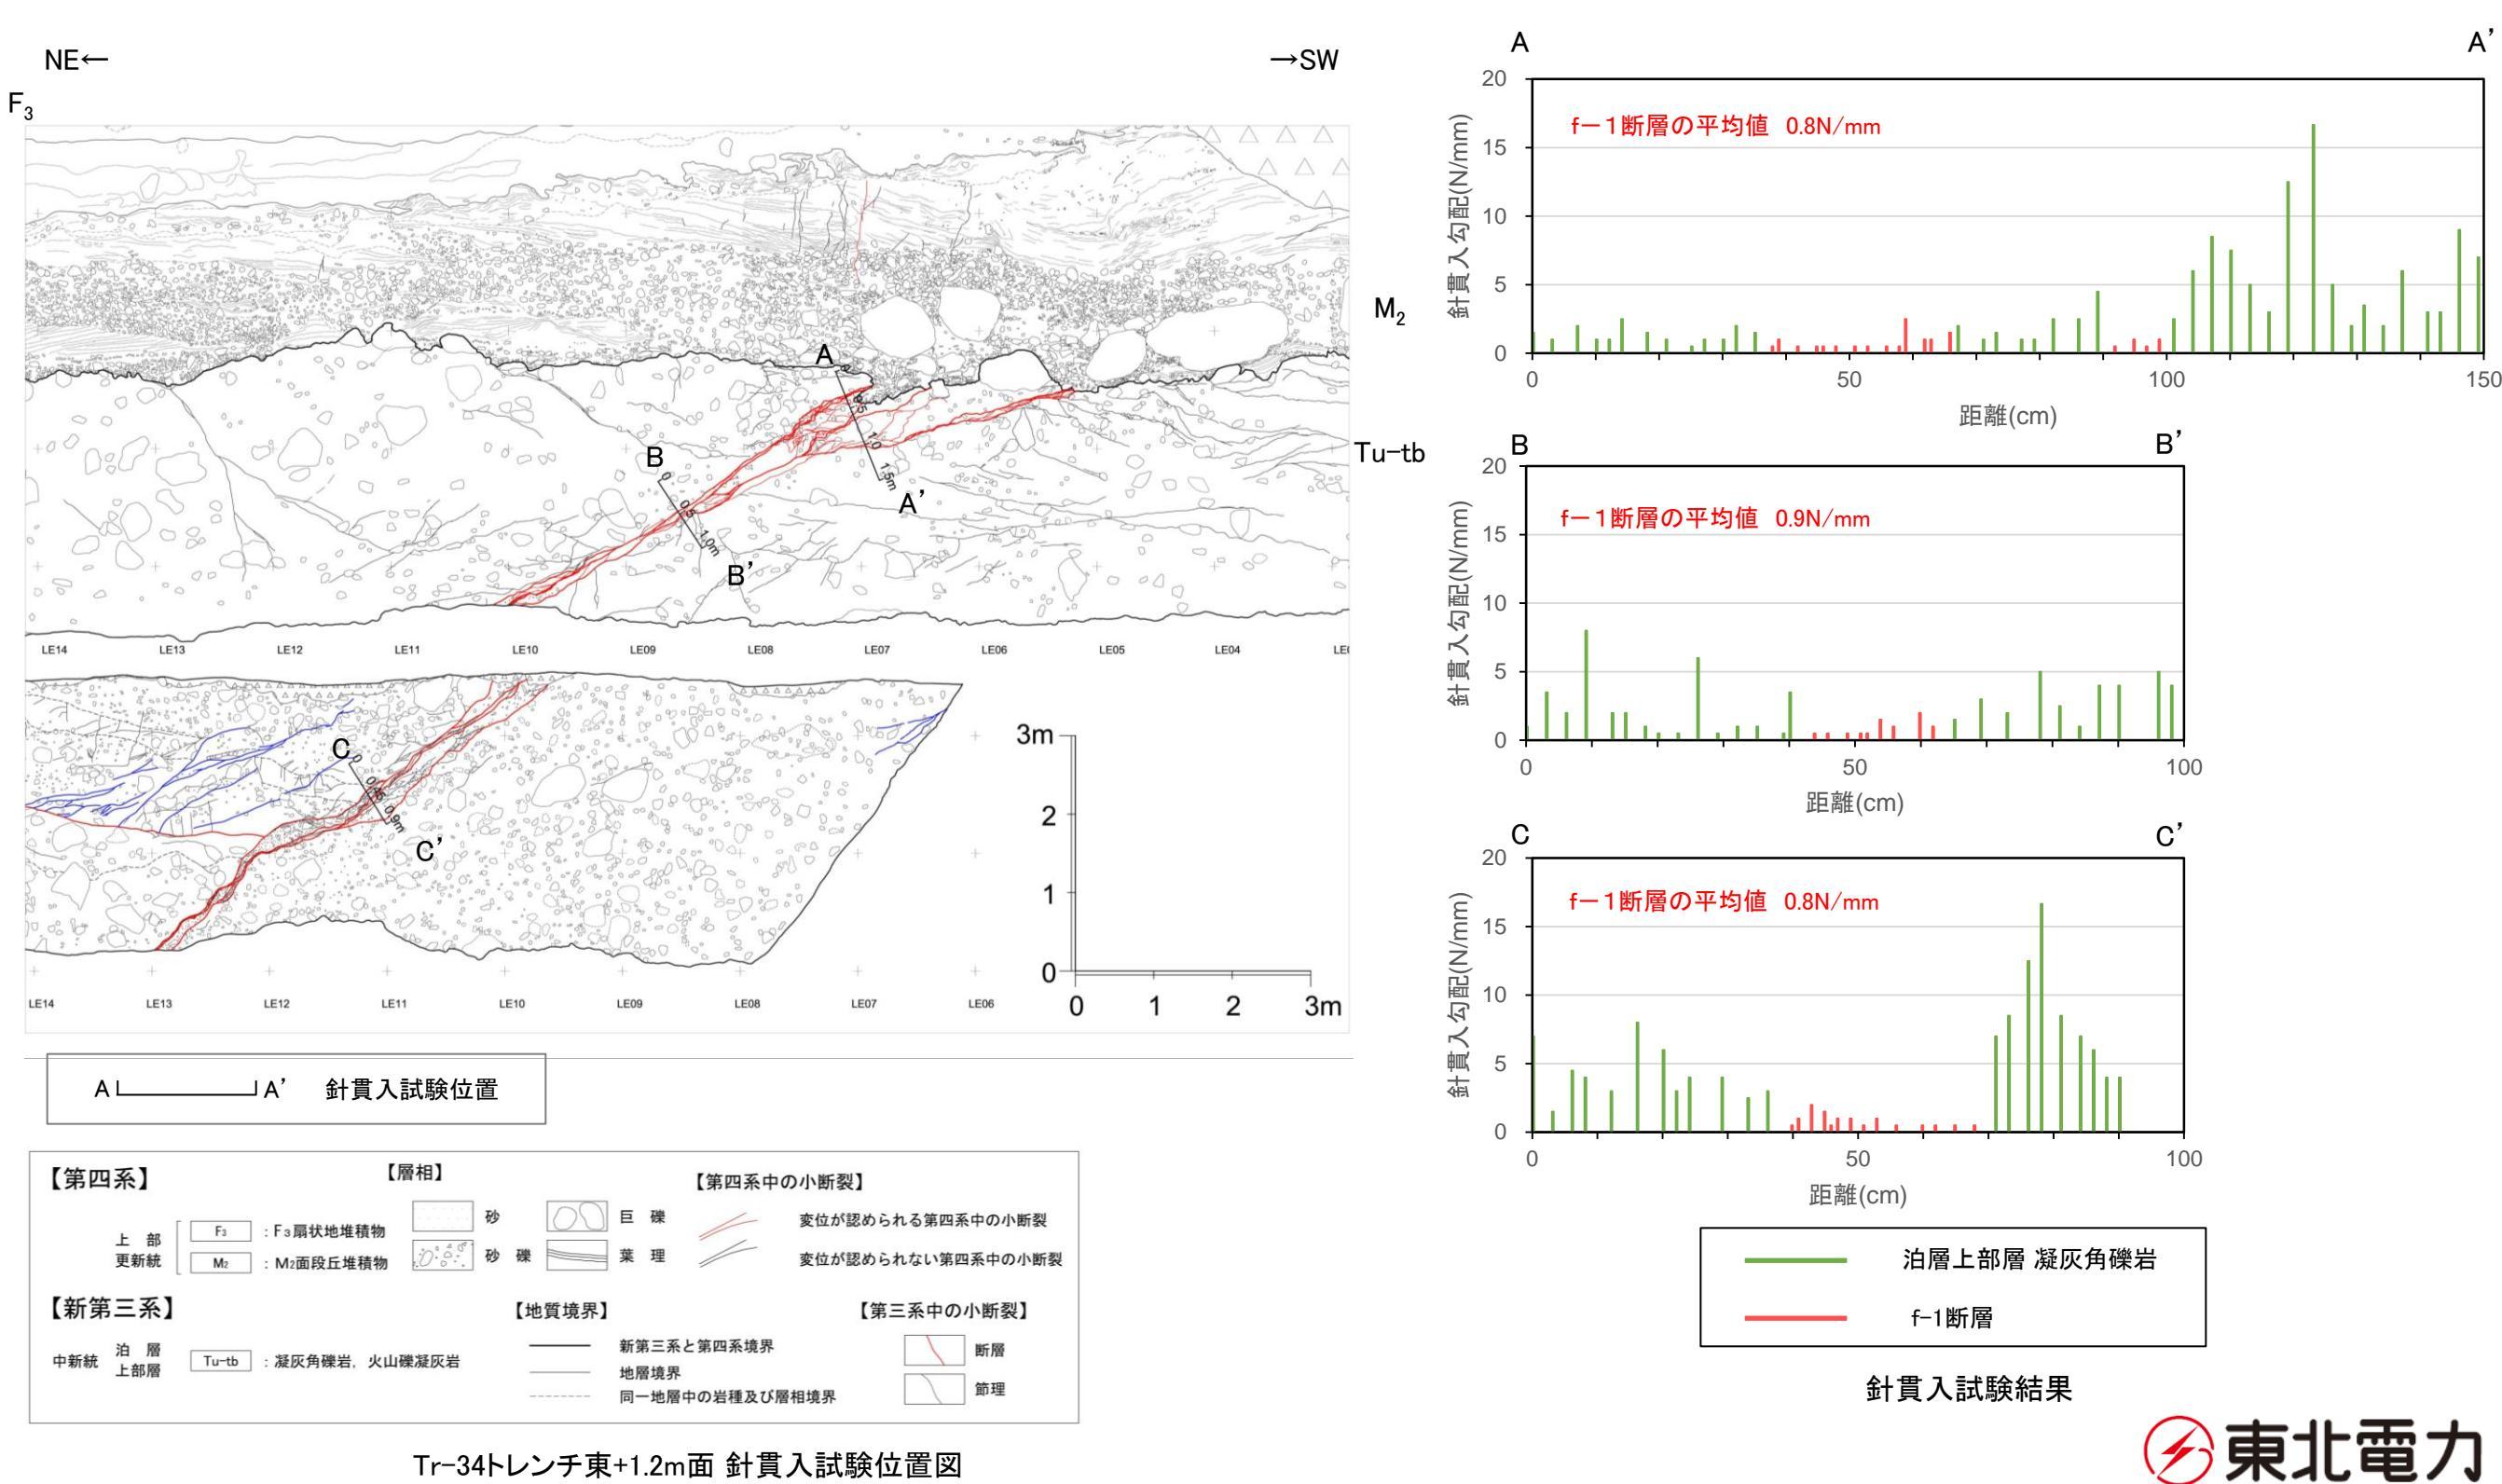
Tr-34トレンチ東+1.2m面 針貫入試験位置図

▶ Tr-34トレンチ東+1.2面において、f-1断層およびその近傍の母岩の針貫入試験を実施した。 ▶ f-1断層の針貫入勾配は母岩より軟質である。

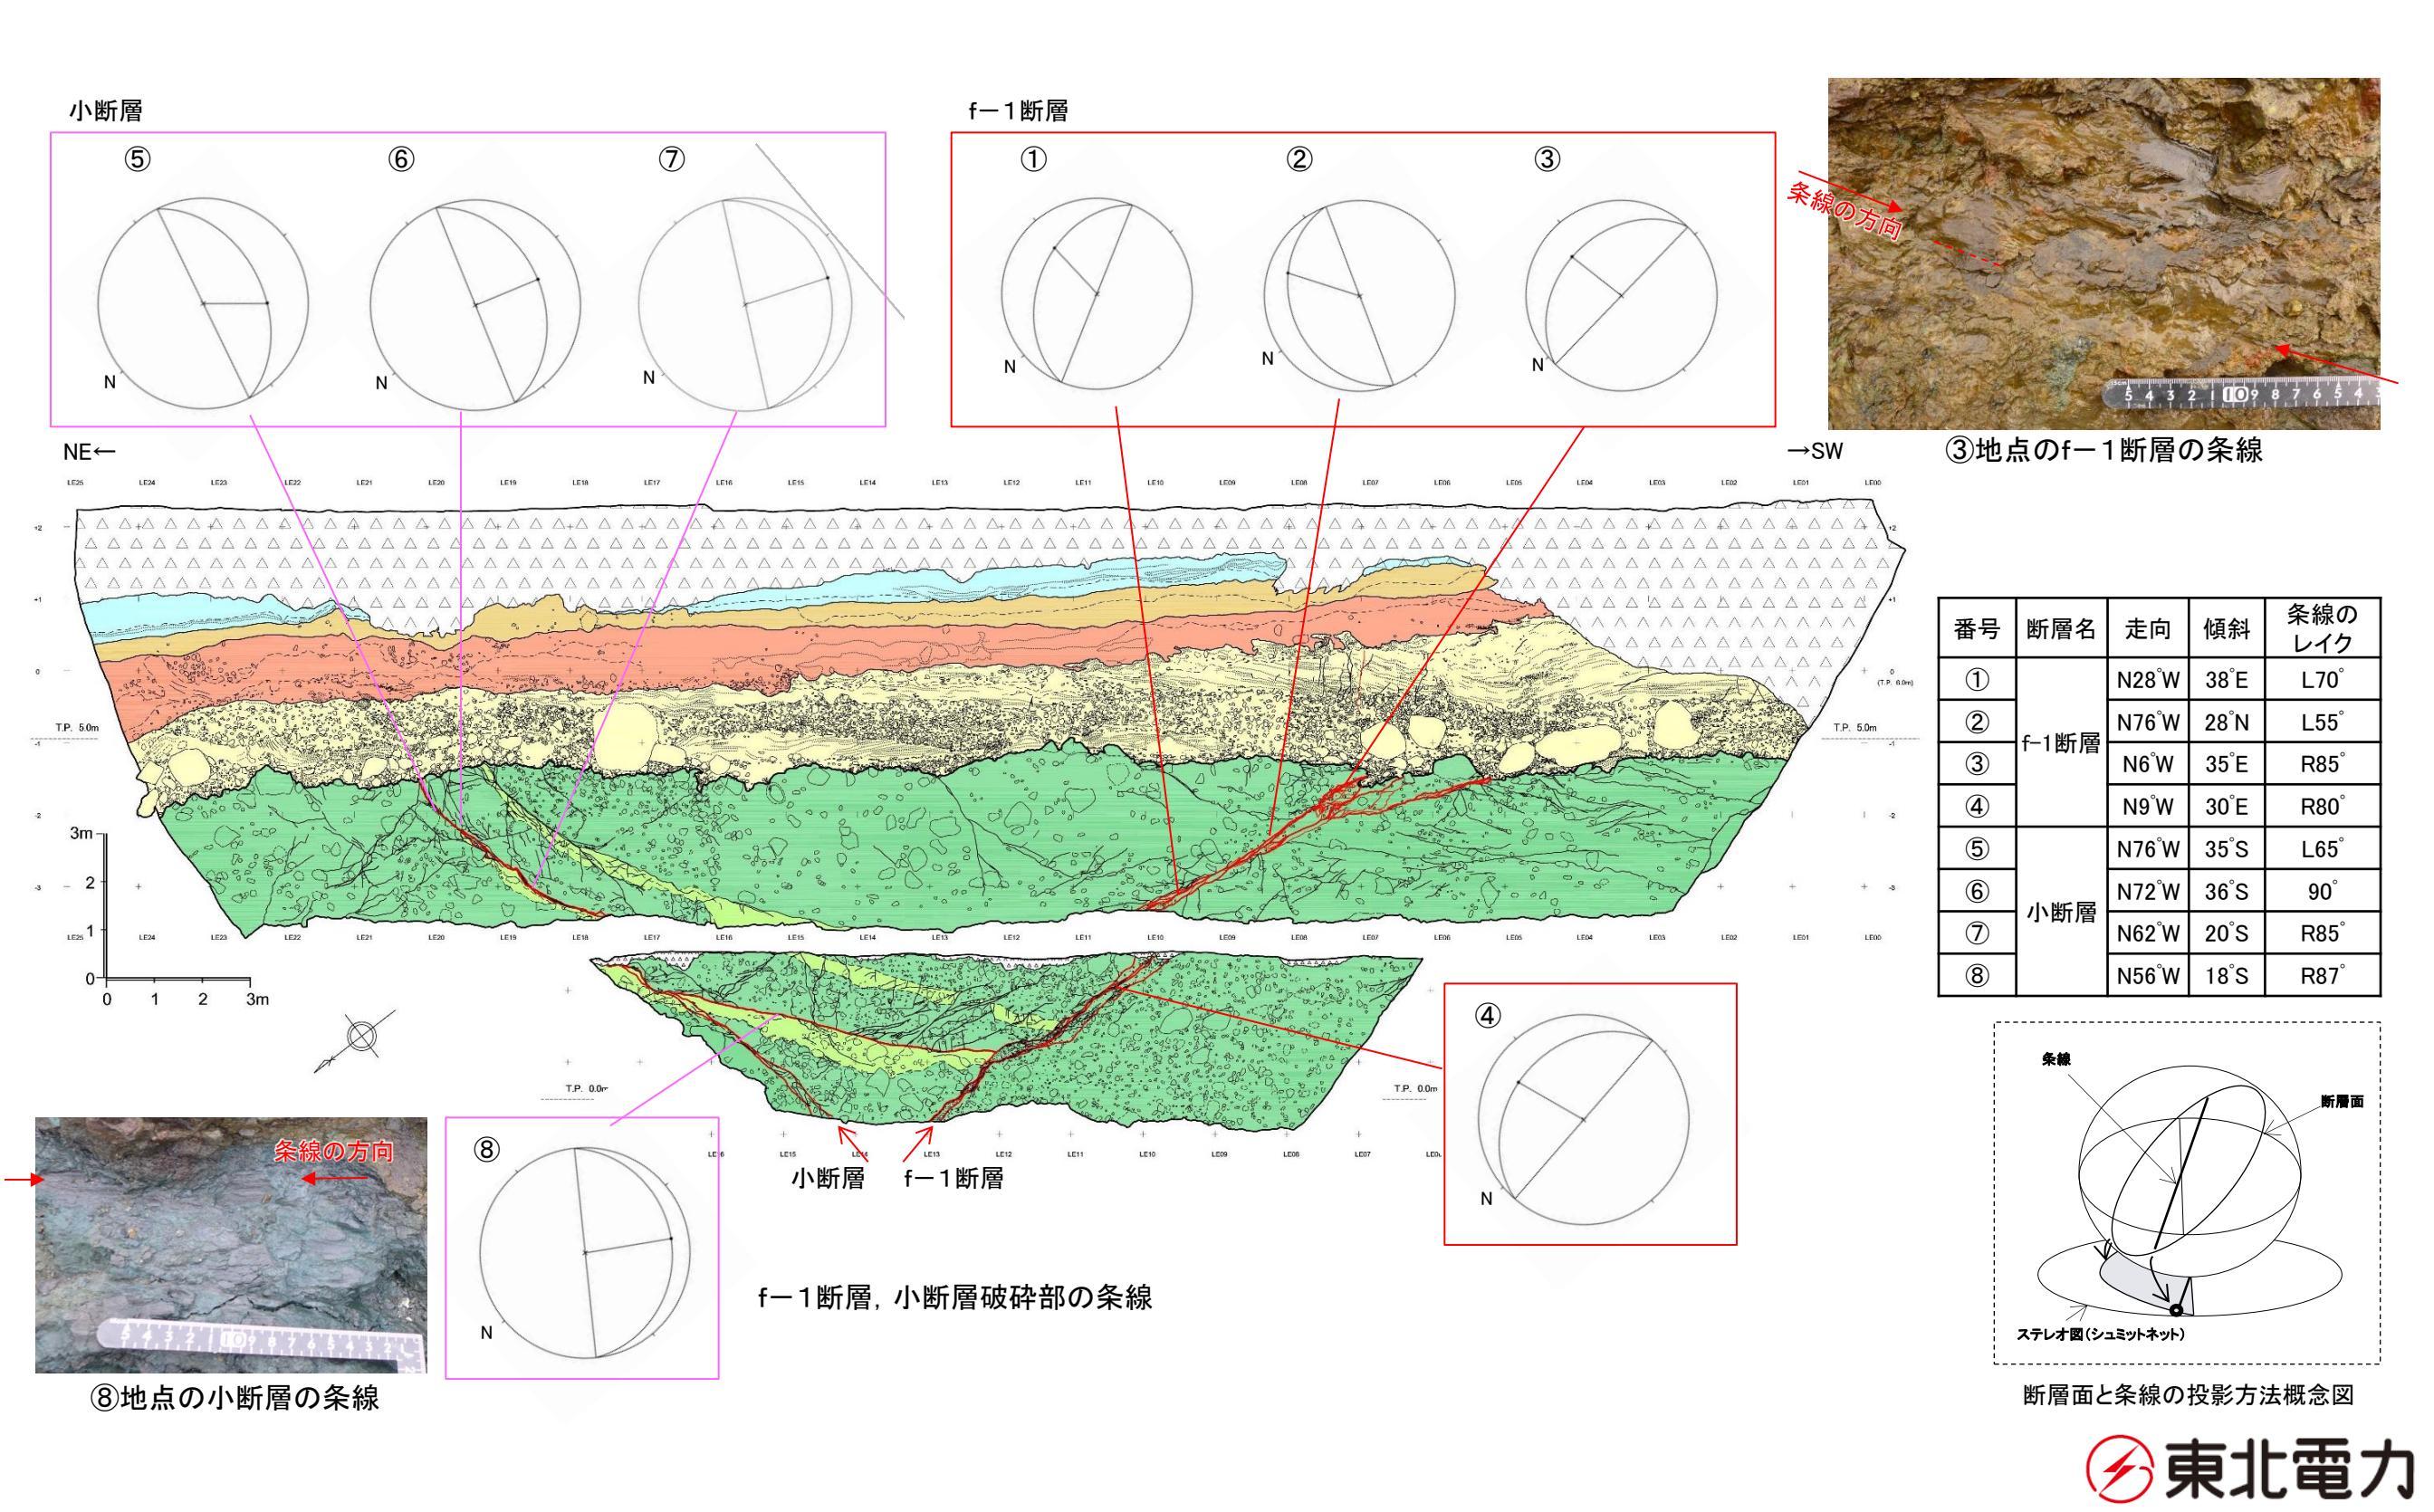
▶ Tr-34トレンチ東+1.2m面においては、f-1断層、小断層の破砕部の一部で条線が認められ、条線のレイクは傾斜方向が卓越する。

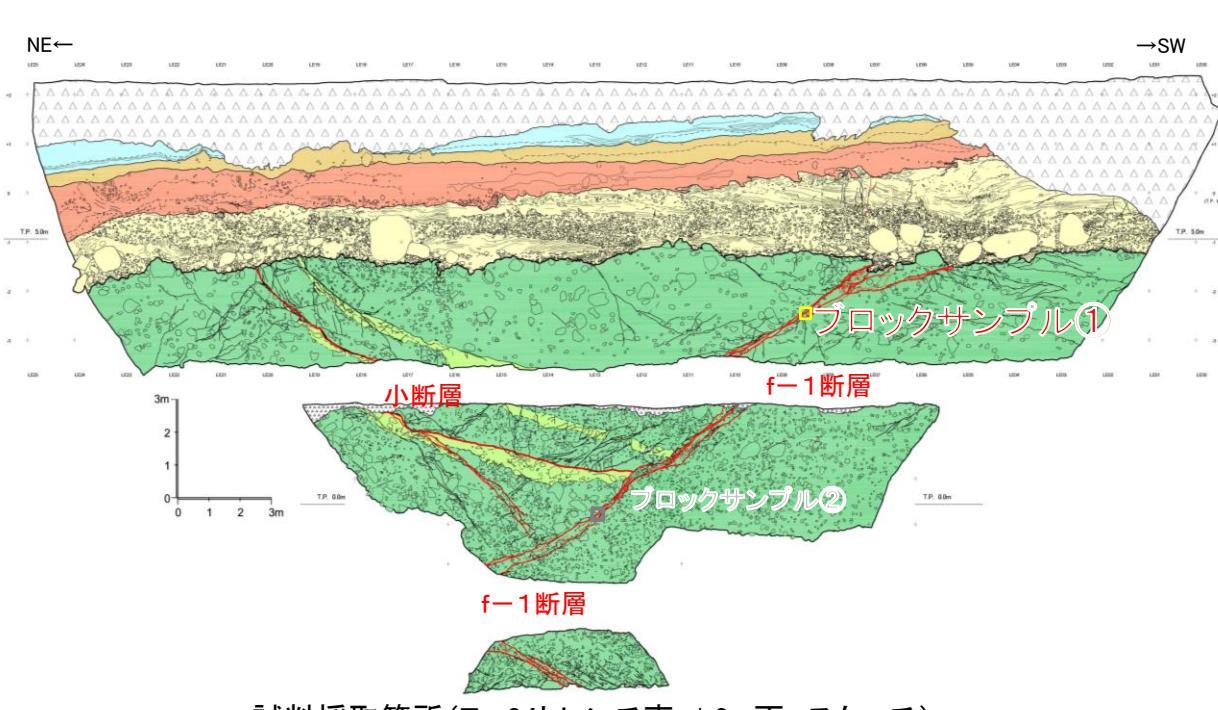
試料採取箇所(Tr-34トレンチ東+1.2m面 スケッチ)

▶ f-1断層破砕部のうち,直線性,連続性に富むせん断面が認められる箇所で試料採取を行い,分析を行った。
 ▶ 断層破砕部は幅約20cm程度で,非固結である。

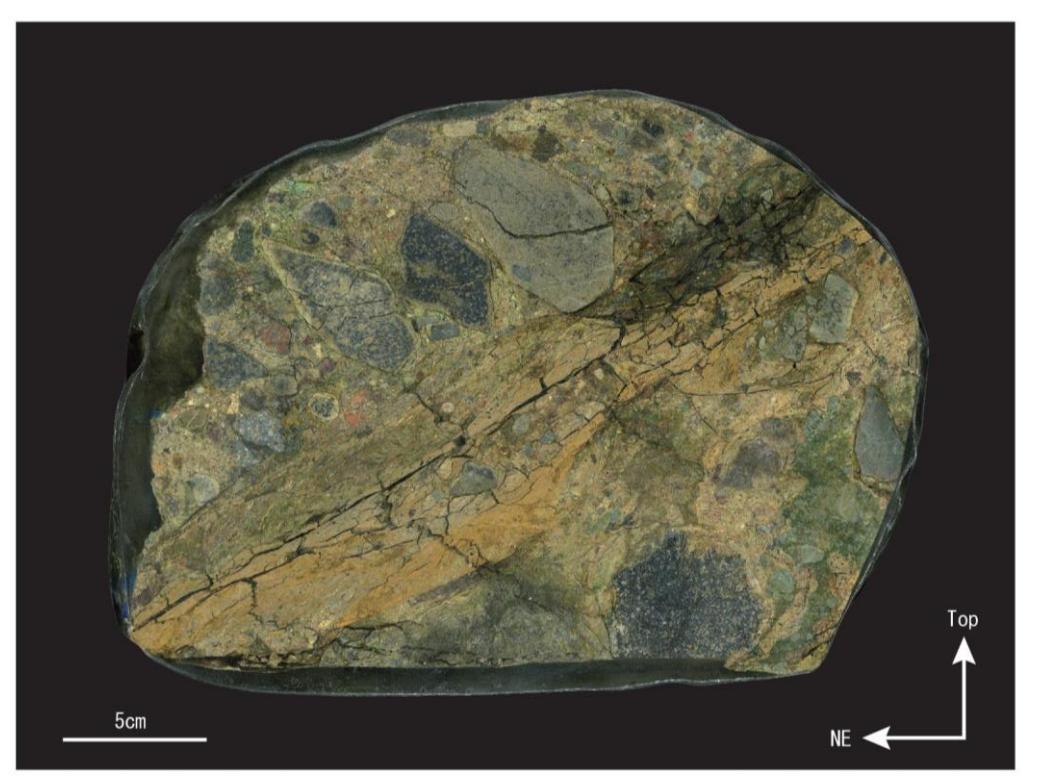
研磨片写真(解釈線なし)

▶ f-1断層破砕部は全体的に逆断層の組織が発達している。

- ▶ せん断面①は, 一部でわずかに湾曲するが, 直線性に富む。
- ▶ せん断面①について最新面の可能性があるせん断面として,薄片,顕微鏡観察を行った。

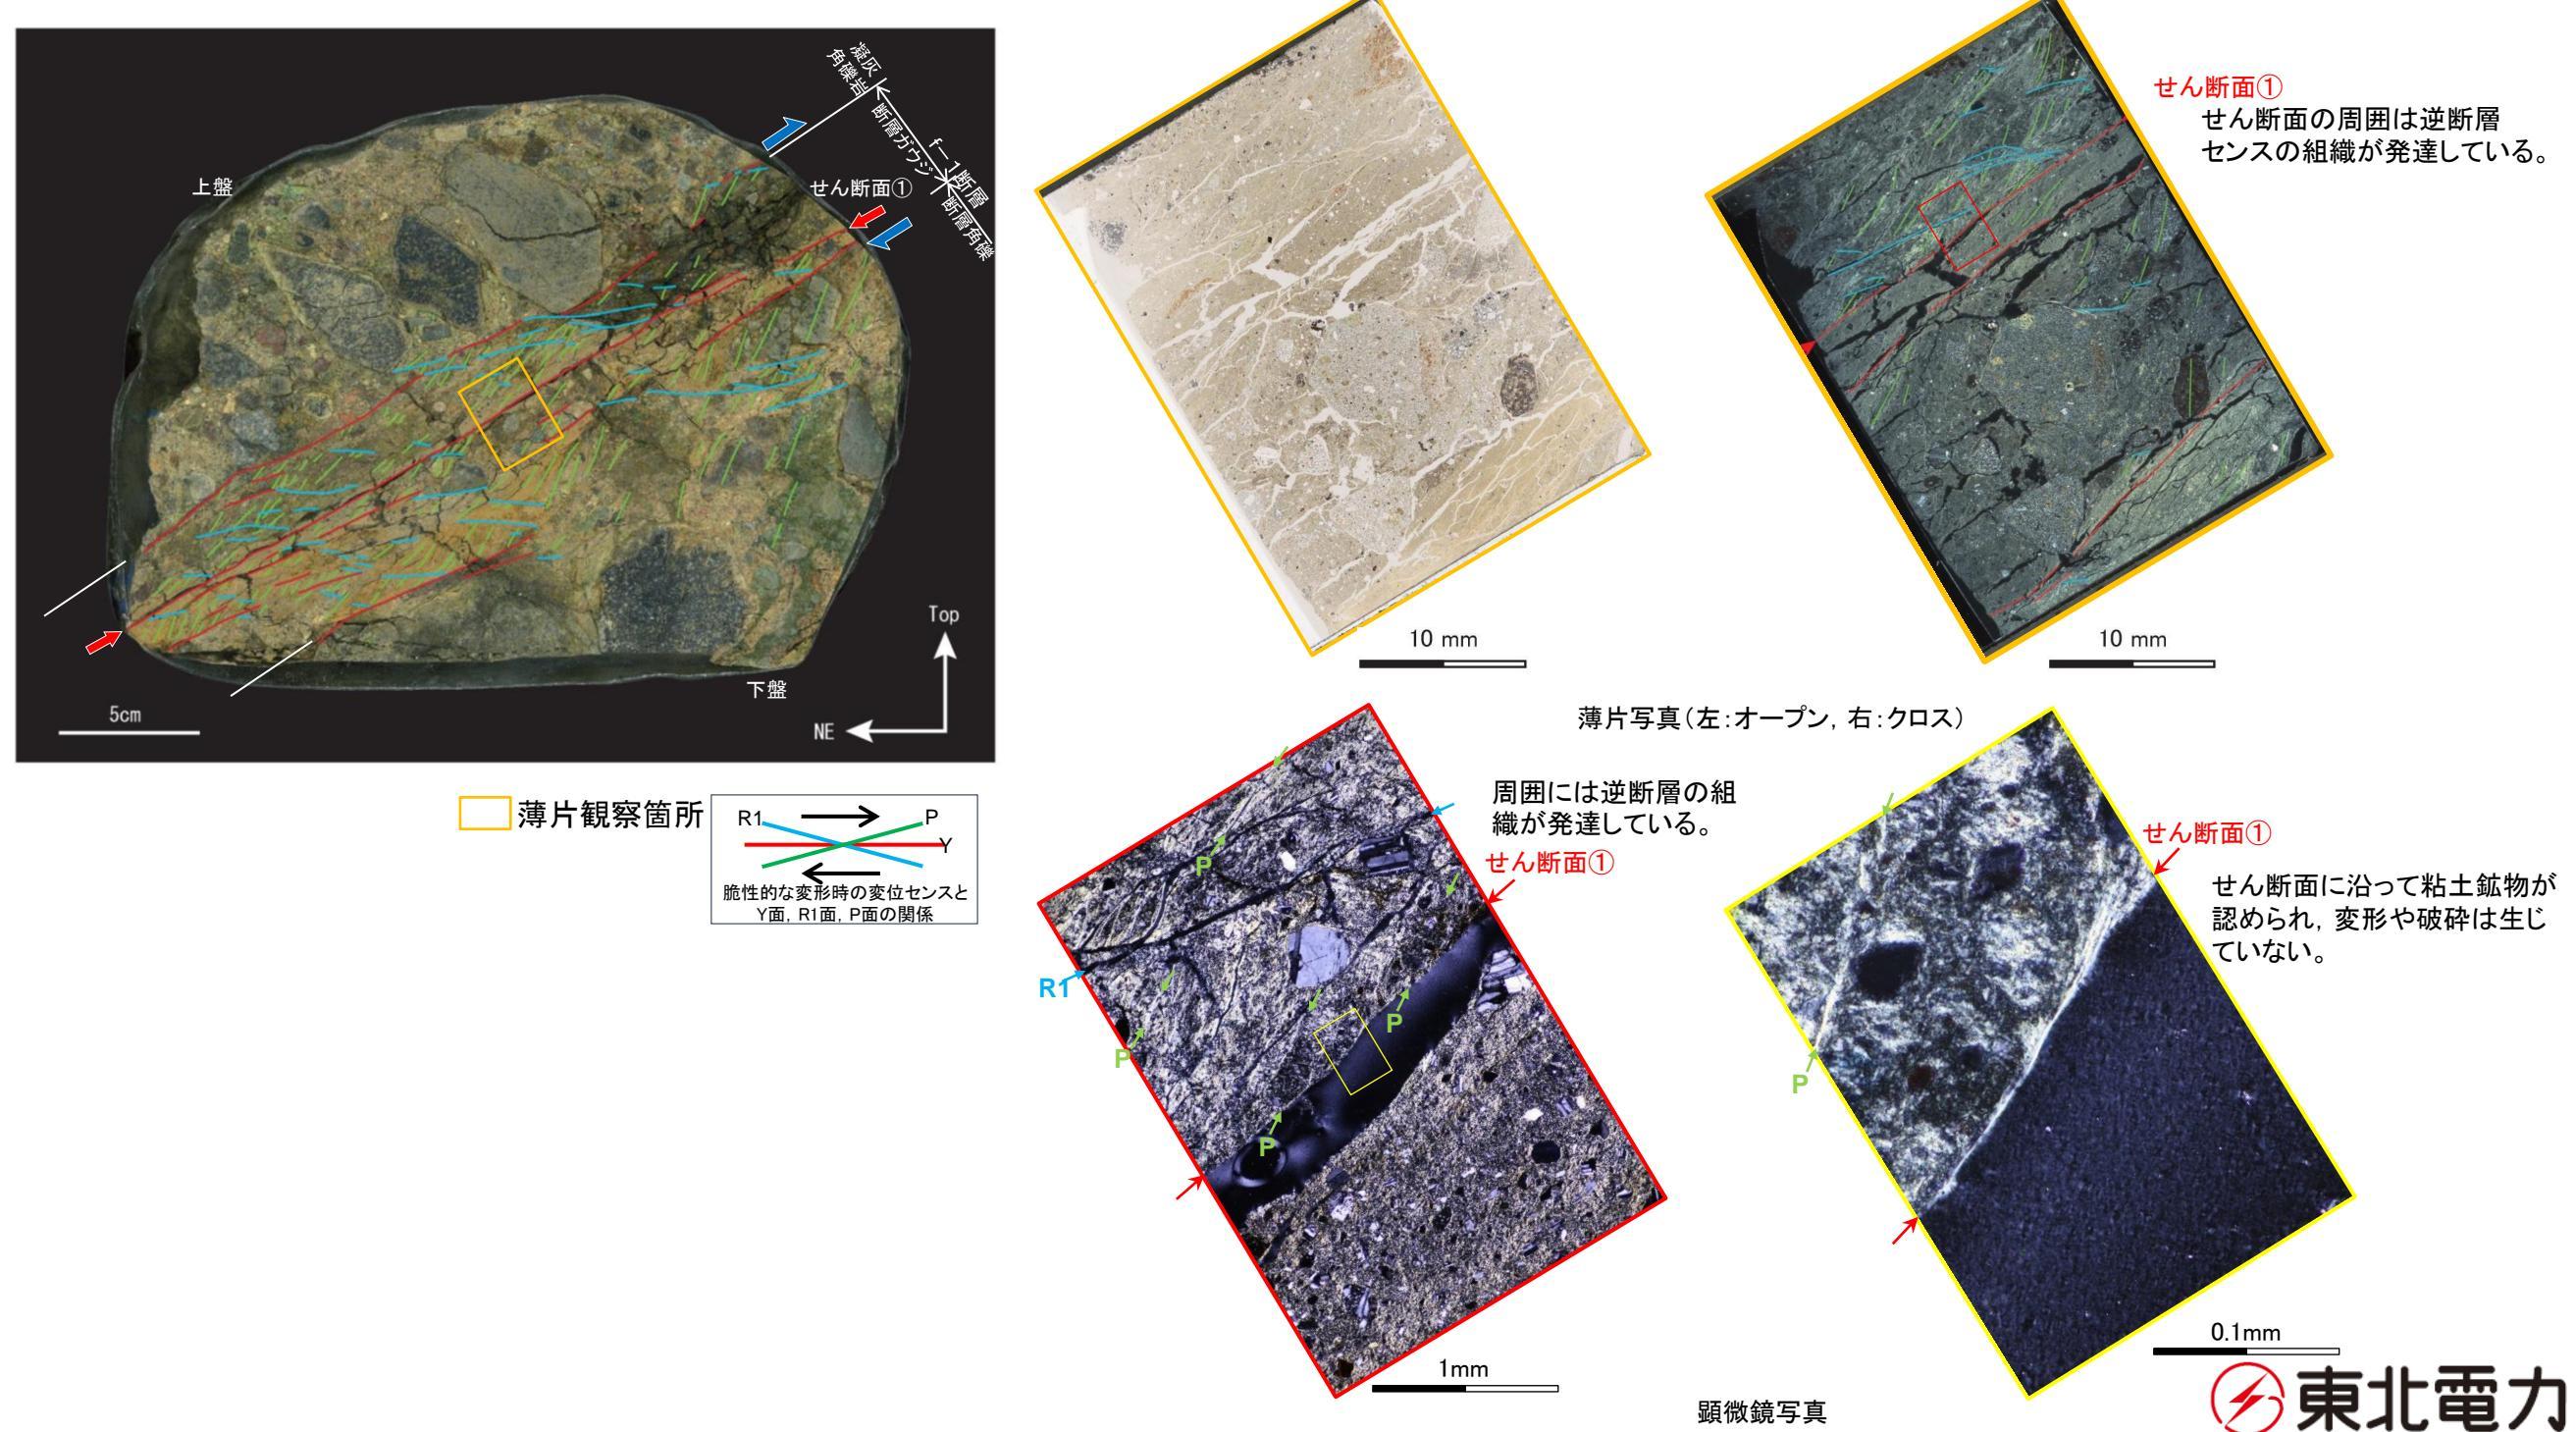
【f-1断層破砕部の性状,運動センス】
 ▶ せん断面①は比較的シャープに認められ,逆断層の変位センスを示す。
 【せん断面を横断する鉱物脈】
 ▶ せん断面を横断する鉱物脈は認められない。
 【せん断面沿いの鉱物の晶出状況】
 ▶ せん断面に沿って粘土鉱物が認められ,変形や破砕は生じていない。

⇒せん断面①を最新面の可能性があるせん断面としてSEM観察を行った。

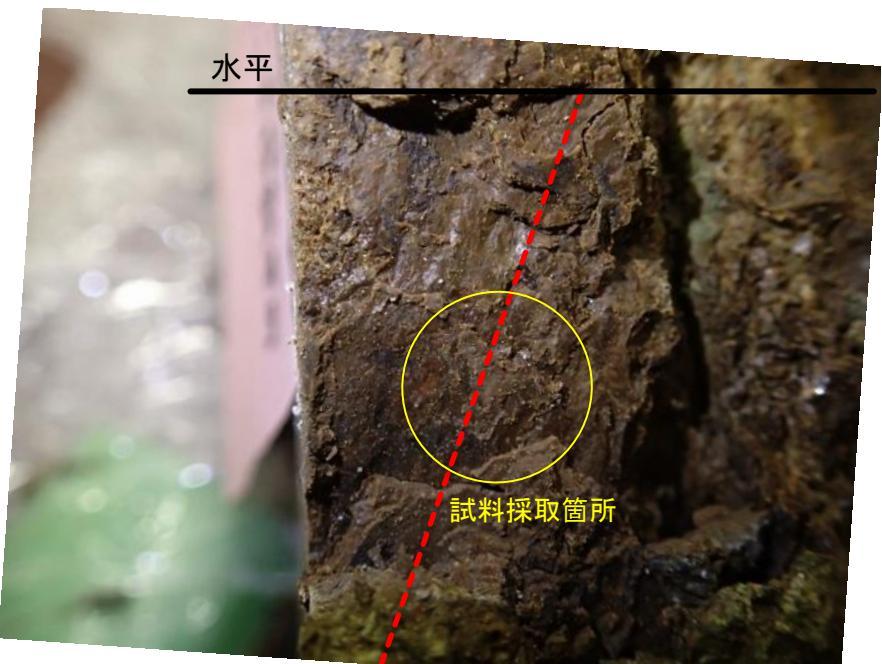
試料採取箇所(断層面)

▶ せん断面①のSEM観察の結果,繊維状の自形のセピオライトが生成し,破砕を受けた組織は認められない。

▶ SEMによるセピオライトの晶出状況は、顕微鏡観察によるせん断面沿いの粘土鉱物の変形や破砕が認められない様子と整合する。

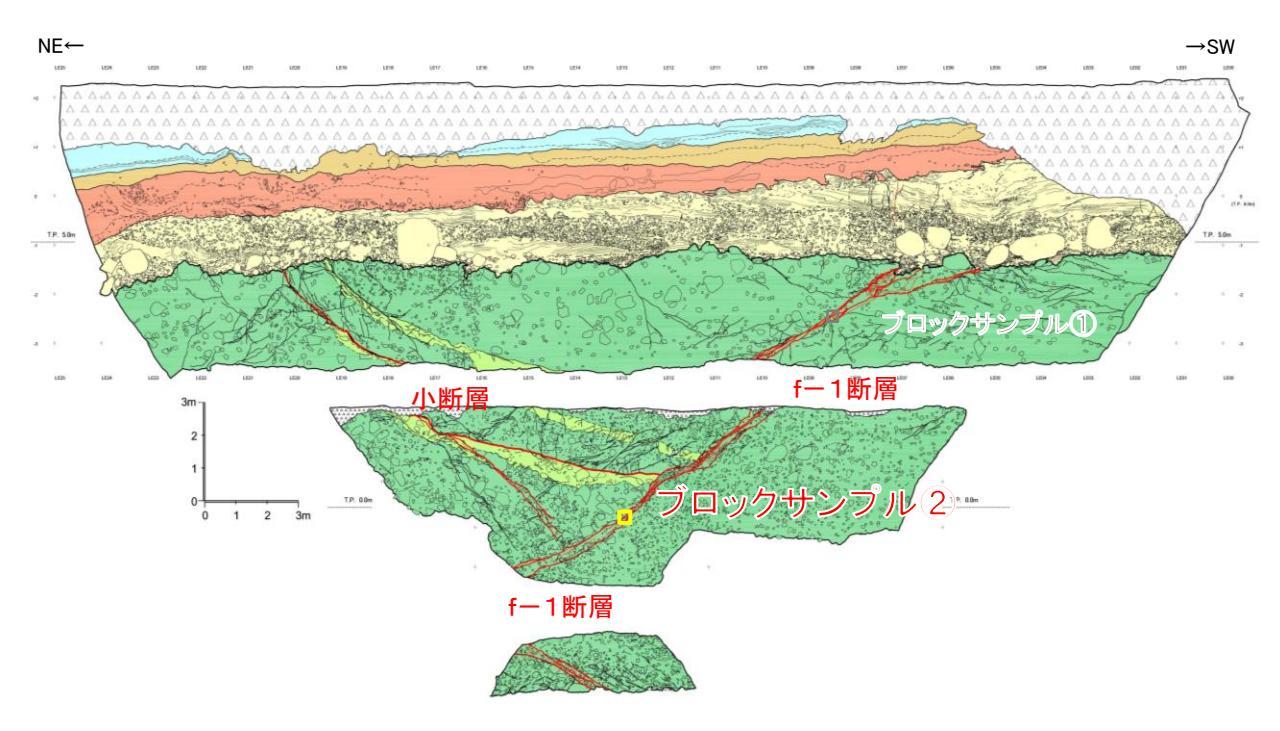
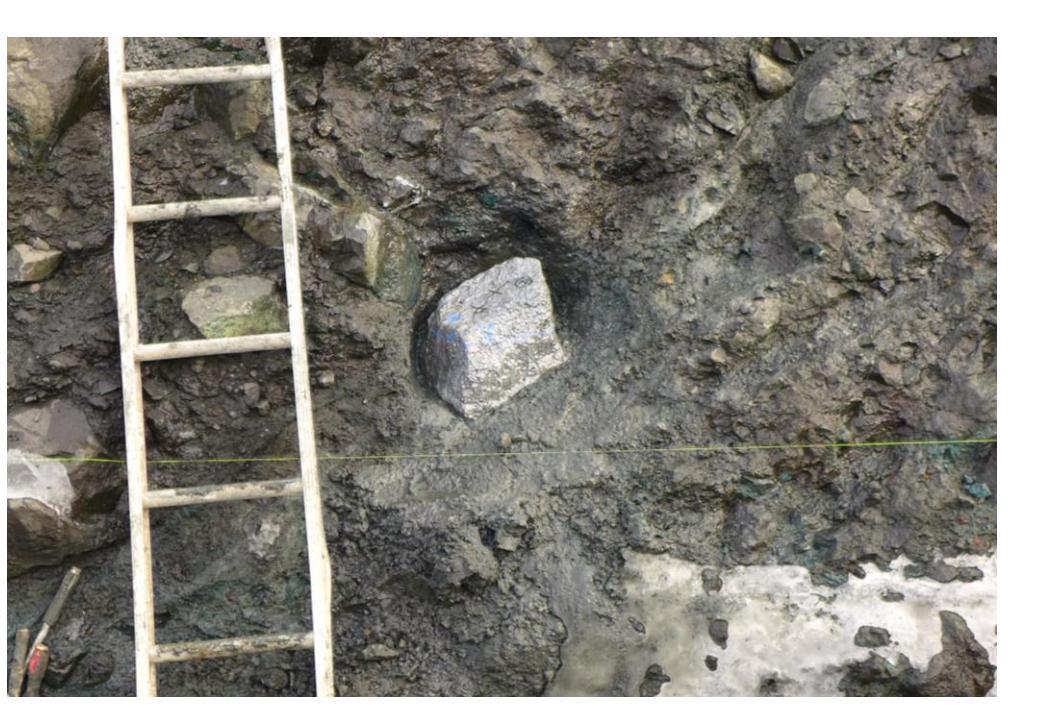
ブロックサンプル②採取状況

▶ f-1断層破砕部のうち,直線性,連続性に富むせん断面が認められる箇所で試料採取を行い,分析を行った。

▶ 断層破砕部は幅約15cm程度で軟質化しており,非固結である。

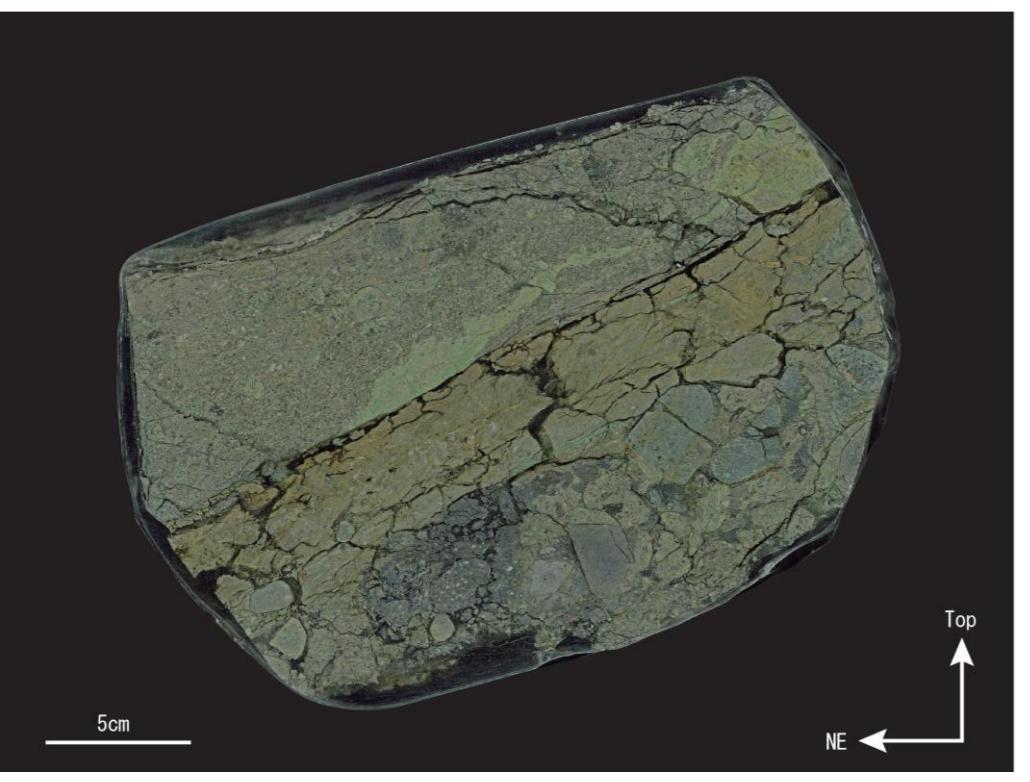
研磨片写真(解釈線なし)

▶ f-1断層破砕部は全体的に逆断層の変位センスを示す。

- ➤ このうち, せん断面①は直線性, 連続性に富むせん断面として, せん断面①が 認められる。
- ▶ せん断面①について最新面の可能性があるせん断面として,薄片,顕微鏡観察を行った。

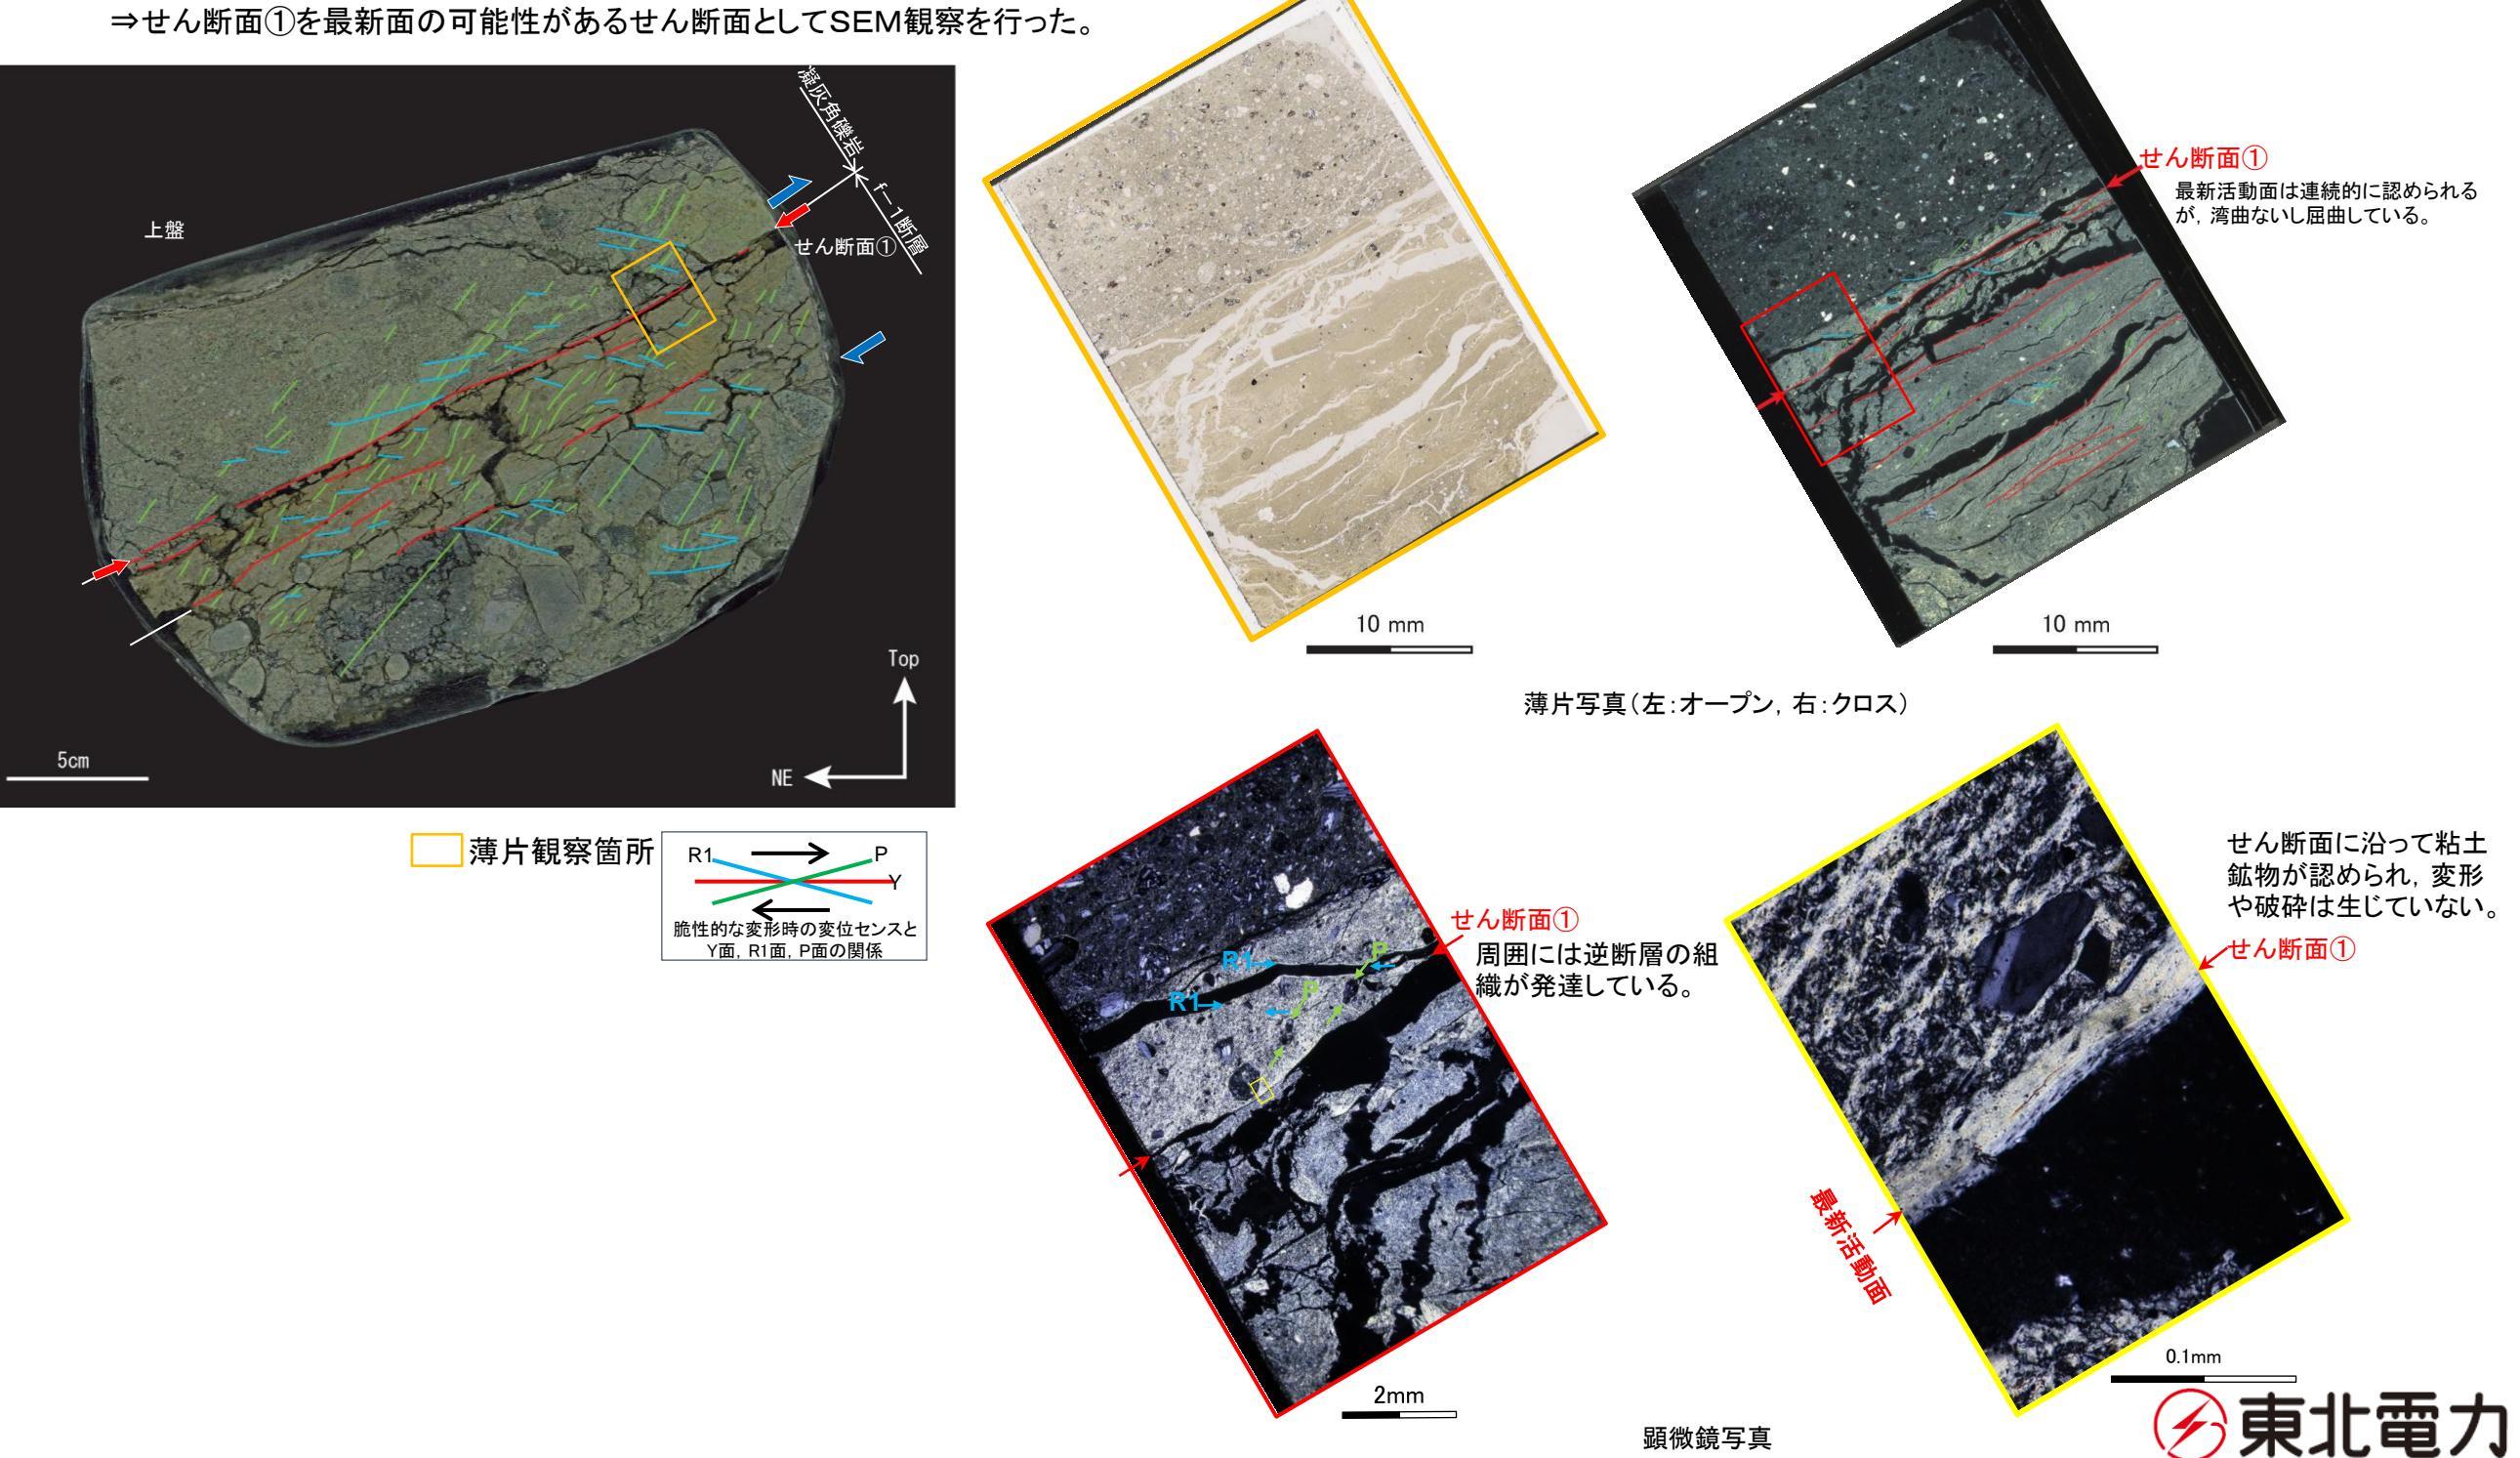
【f-1断層破砕部の性状,運動センス】

▶ せん断面①は連続的に認められるが, 湾曲ないし屈曲し, せん断面の周囲は逆断層の組織が発達している。

▶ せん断面を横断する鉱物脈は認められない。

▶ 最新活動面に沿って粘土鉱物が認められ、変形や破砕は生じていない。

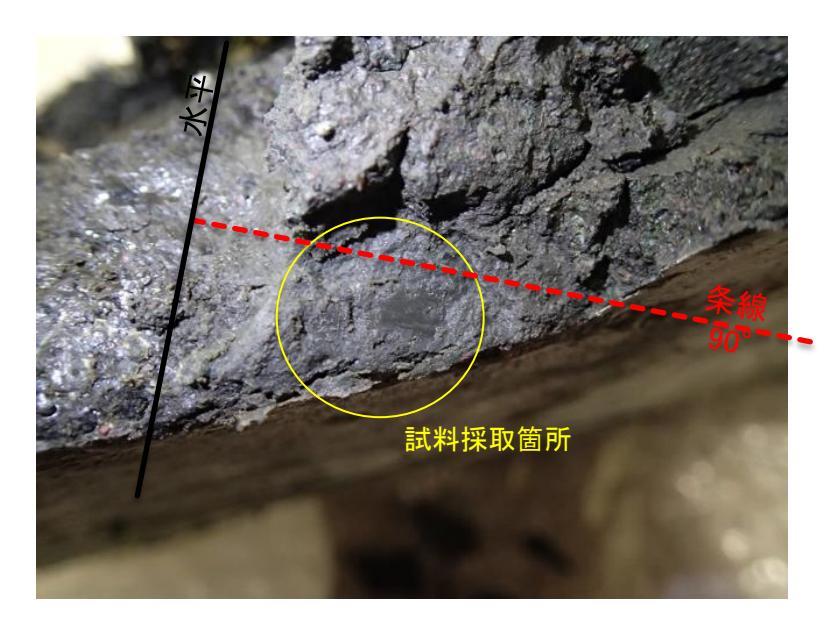
試料採取箇所(断層面)

▶ せん断面①のSEM観察の結果, 繊維状の自形のセピオライトが生成し, 破砕を受けた組織は認められない。
▶ SEMによるセピオライトの晶出状況は, 顕微鏡観察によるせん断面沿いの粘土鉱物の変形や破砕が認められない様子と整合する。
