3.4.2 岩盤及び第四系の変位・変形と断層との関係 ②岩盤上面の形態(岩盤,第四系等の性状の比較)

3.4.2 岩盤及び第四系の変位・変形と断層との関係 ③第四系中の小断裂の性状・分布(Tr-34トレンチ東面)

3.4.3 分布·連続性, 断層等との関係 f-1断層と周辺の断層の新旧関係と破砕部等の性状

^{3.4.5 まとめ} f-1断層の活動性評価

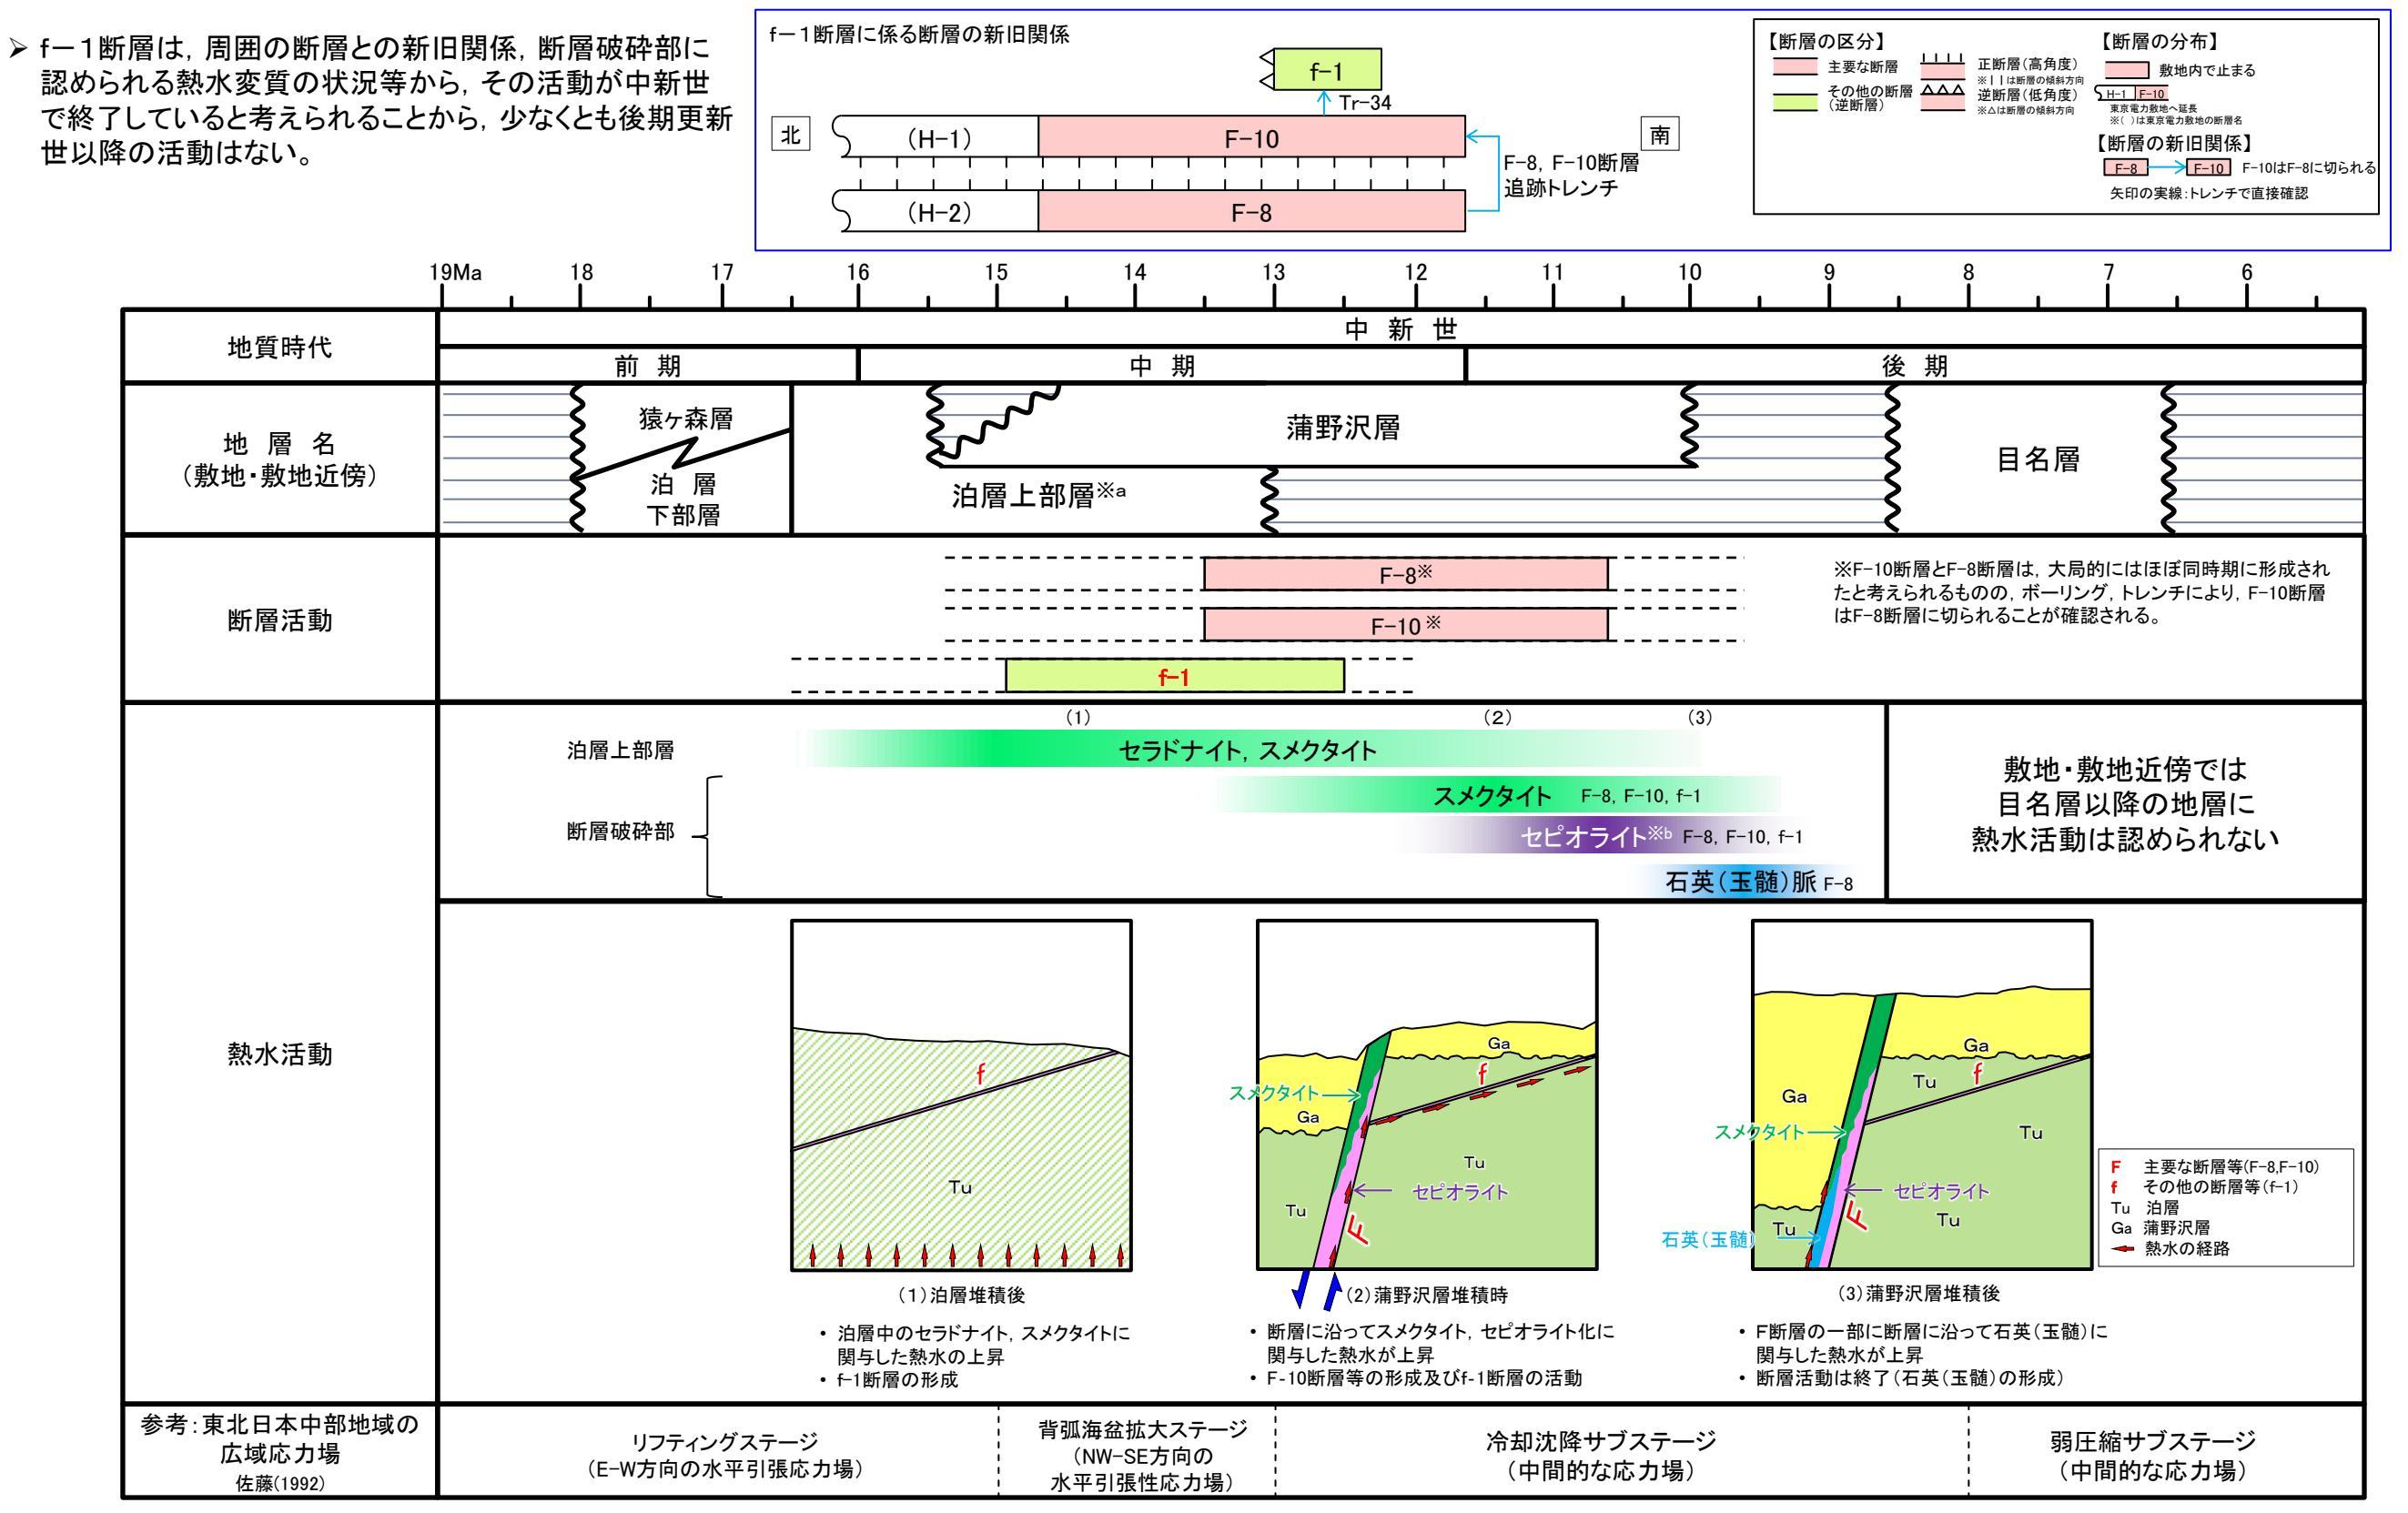
f-1断層等の形成と熱水変質の時期に関する考察

※a 泊層のK-Ar年代, 珪藻化石帯の年代から, 約16.5Ma~約13Maの報告がある(Watanabe et al.(1993), Yanagisawa and Akiba(1998))

※b セピオライトの年代として11.6±1.0Maの年代値が得られている(F-8断層: K-Ar法)

※c セラドナイトの年代として、約10Maの値が得られている(高角度の変質鉱物脈:K-Ar法)。また、東日本の熱水変質起源のセラドナイトのK-Ar年代として約14.8Ma~4.9Maの報告がある。(植田・鈴木(1973))

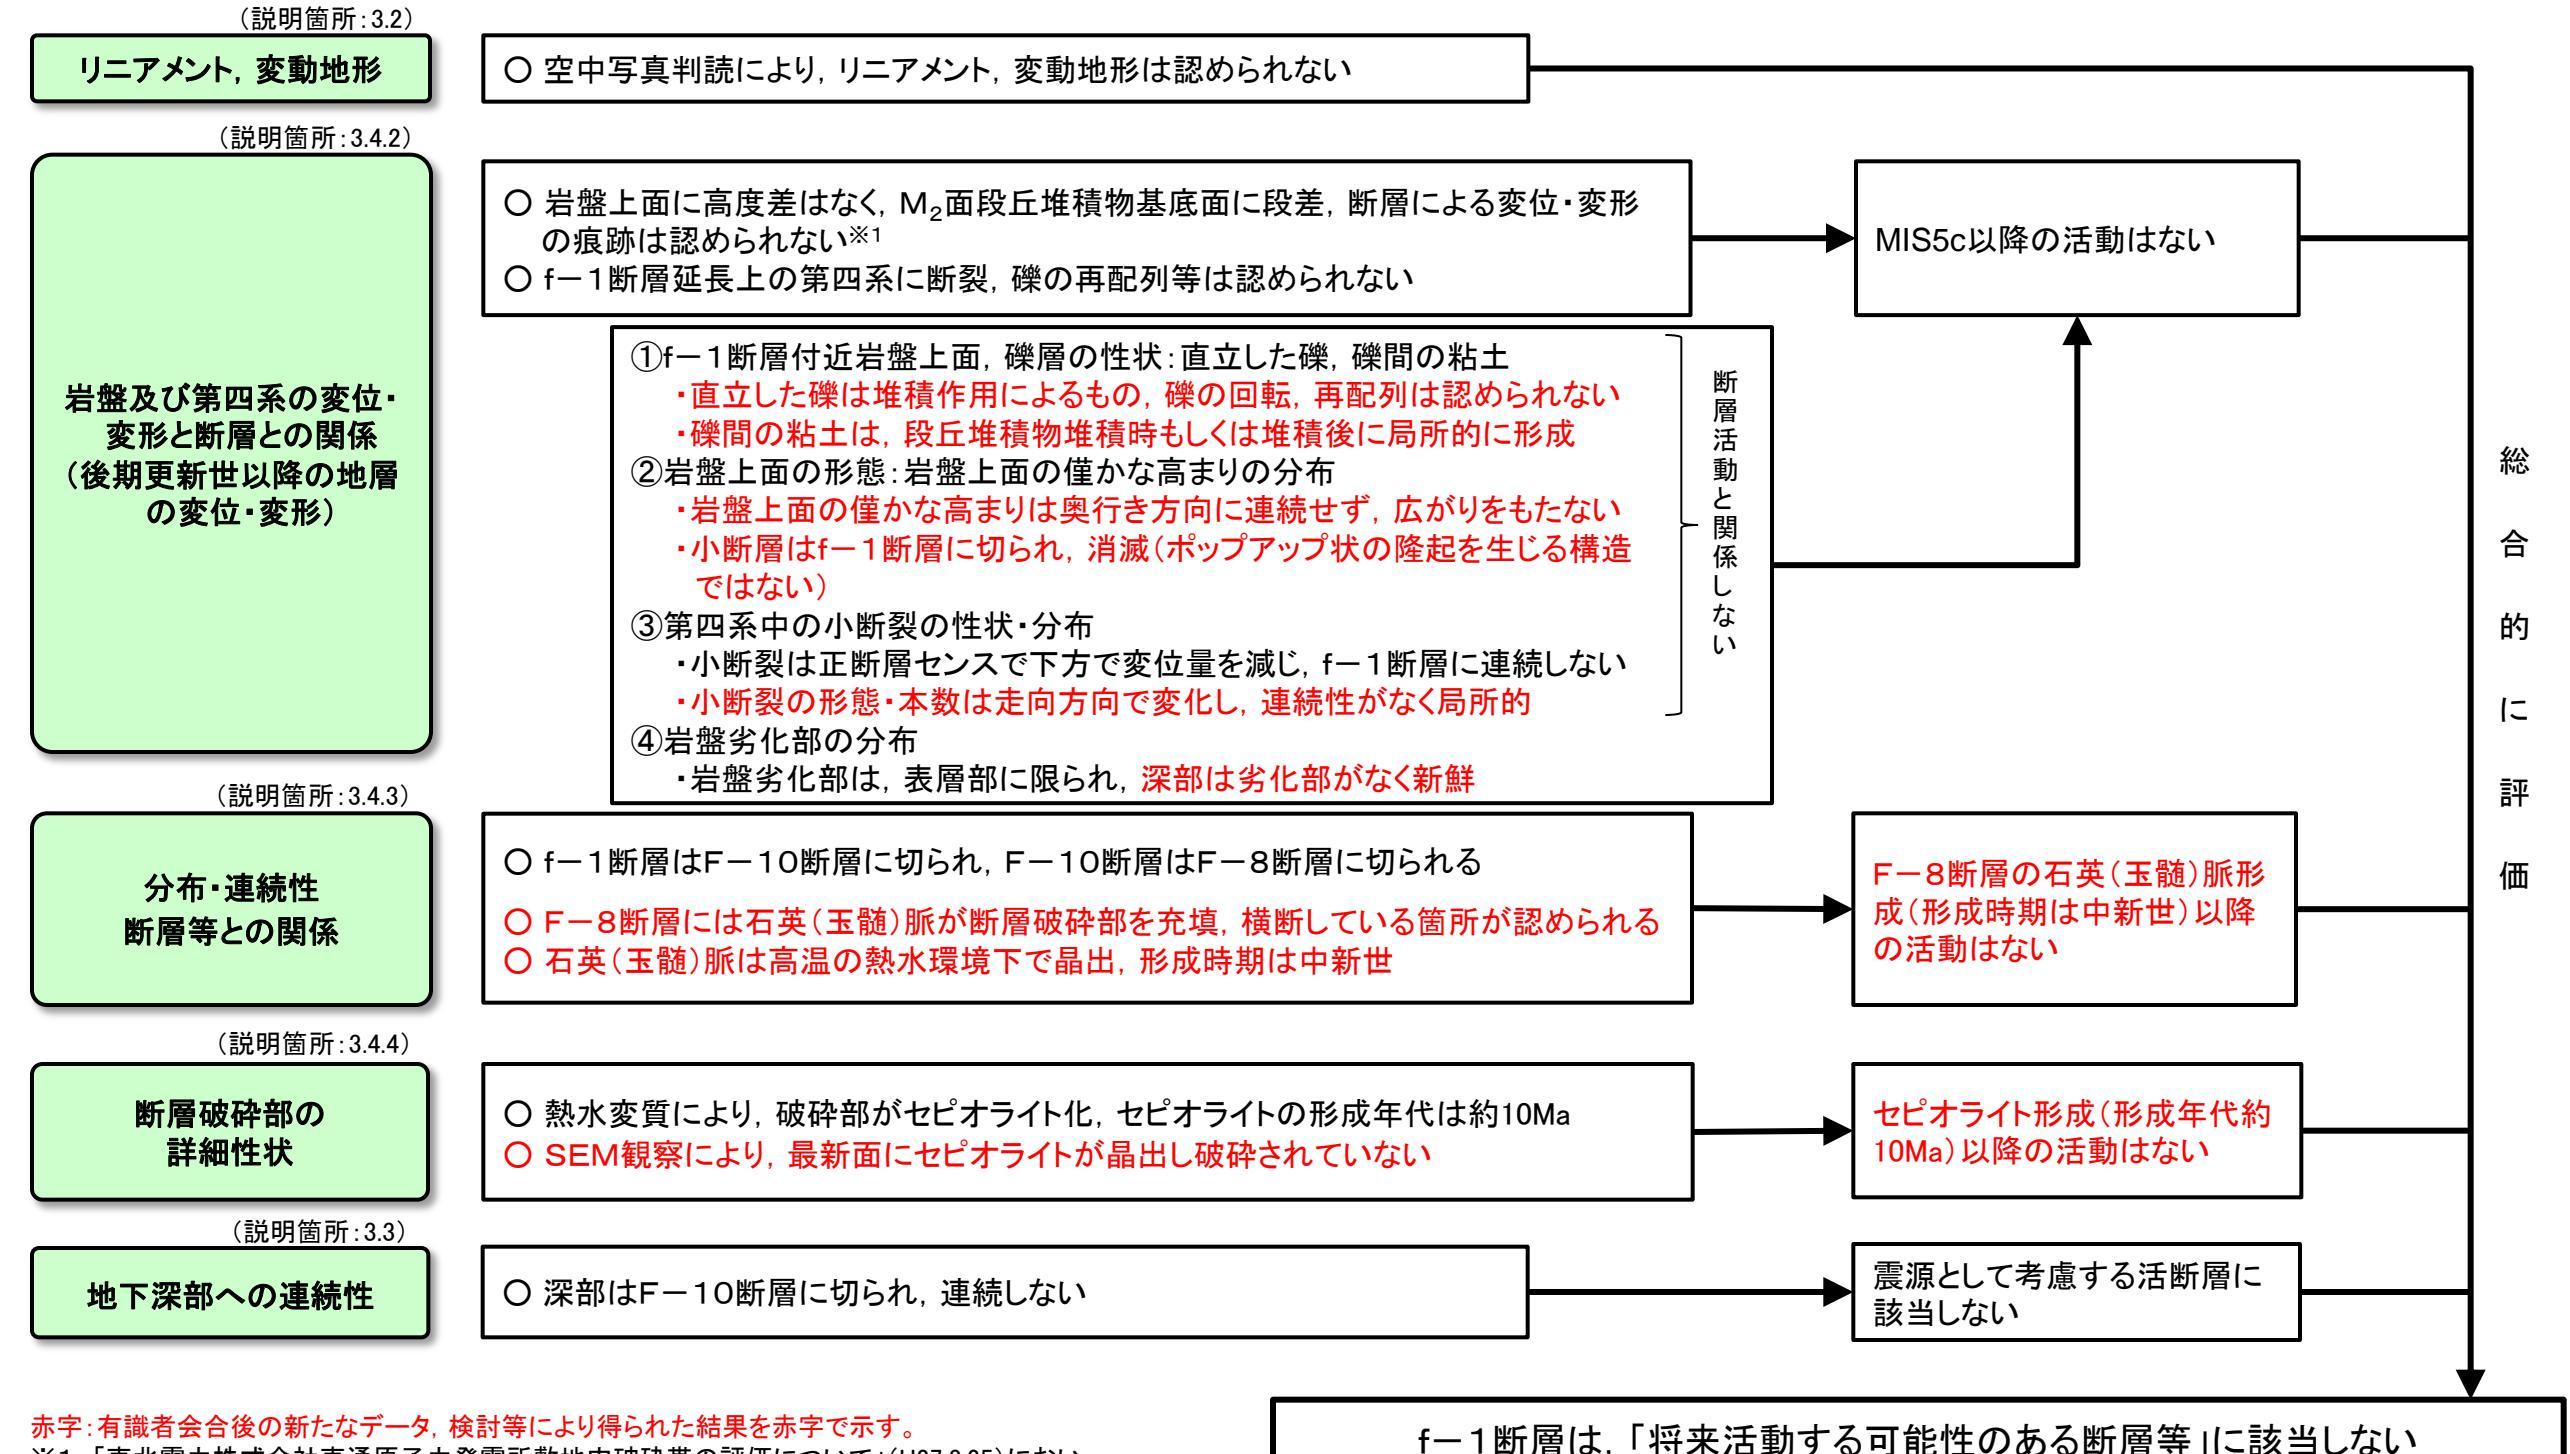
<u>fー1断層の活動性評価</u>

○ 震源として考慮する活断層に該当しないことの確認
 ○ 地震活動に伴って永久変位が生じる断層に該当しないことの確認
