女川原子力発電所2号炉 東北地方太平洋沖地震後の影響評価の概要

1. 女川原子力発電所2号炉原子炉建屋の初期剛性低下の要因分析

2. 女川原子力発電所2号炉原子炉建屋 基準地震動Ss評価に用いるモデル

3. 女川原子力発電所2号炉 東北地方太平洋沖地震後のバックフィット耐震設計の全体概要

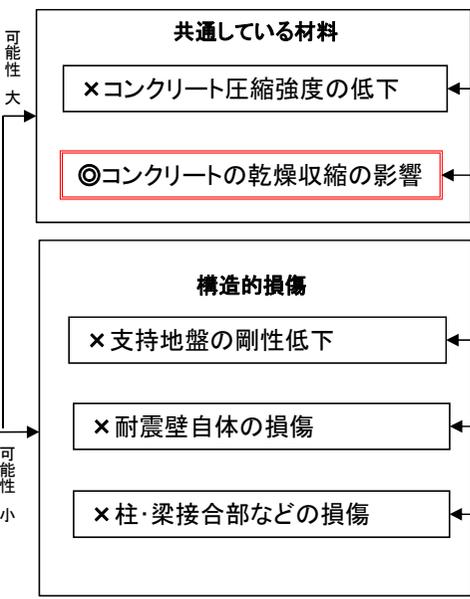
【地震動以外の初期剛性低下の要因(候補)】

- 2号炉原子炉建屋他からコアを抜き取り圧縮強度を確認した結果、強度の低下は認められない。
- 乾燥収縮に伴い発生するひび割れはヤング係数の低下に寄与すること、また乾燥収縮ひび割れは地震によるひび割れ発生への進展に影響を与える等の指摘がある。
- 女川の支持地盤は硬質(2号炉原子炉建屋の等価Vsは1820m/s)であり、剛性低下は考え難い。なお、固有振動数の低下を地盤パナで再現するには、Vsを計算上半分程度まで落とす必要がある。
- 耐震壁に耐震上有害となるひび割れ(1.0mm以上のひび割れ)は現地点検の結果、確認されなかった。
- 水平力は全て耐震壁で負担しており、フレーム部材(変形追従部材)は建屋剛性に寄与しない。また、壁と床などの交差部が全般的に損傷することは非現実的であるが、念のため現地で健全性の確認を行う。

- 全建屋に共通した要因で、中小地震における初期剛性低下とも関連した要因が有力(例えば共通して使用している材料の問題)。
- 一方で、耐震クラスに係らず3.11地震に対し全て同様の初期剛性低下を来たしている事、鉛直動に対しては顕著な剛性低下はみられないことから、建屋個別の構造的損傷などが主要因とは考えにくい。但し、3.11地震に対しては個別建屋の複合的的要因となっている可能性はある。
