女川原子力発電所2号炉
防潮堤の設計方針及び構造成立性評価結果について
(補足説明資料)

平成30年11月6日
東北電力株式会社

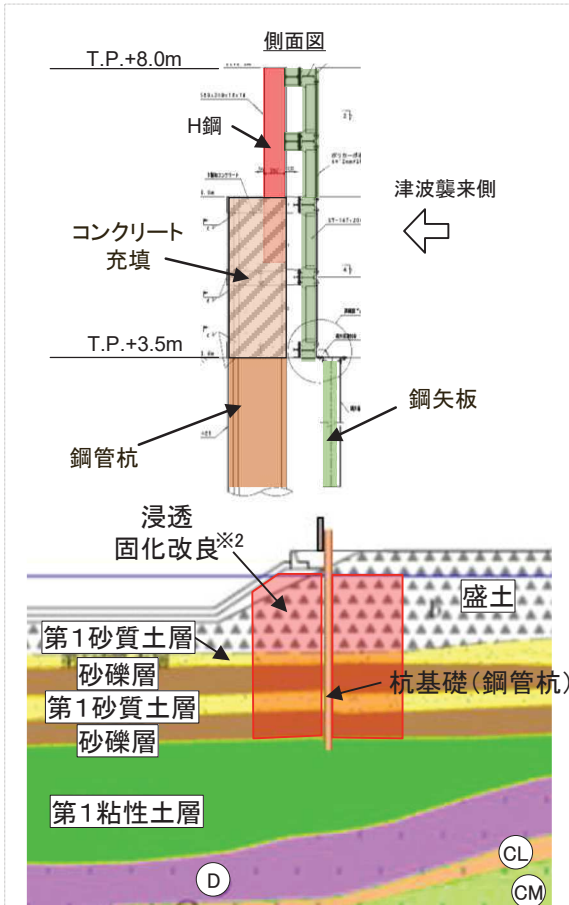
高浜発電所4号機
放水口側防潮堤※1

※1: 2本の杭により上部工(鋼製)を支持する構造。
 ※2: 液状化対策として、地下水位以深の地盤改良(浸透固化処理工法)を実施。

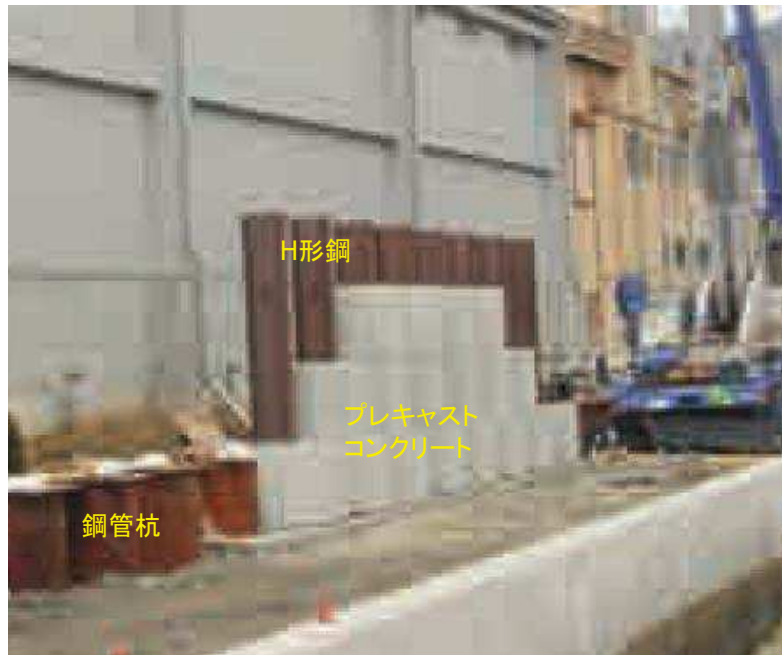
2.2 事例① 釜石港海岸大平地区災害復旧工事

- 延長524.9mの防潮堤の施工において、φ800mmの鋼管杭262本(長さ8.5~17m)をGL+1.0mまで施工して下部工とし、杭頭にGL+4.0mまでH形鋼を立てて、プレキャストコンクリートブロック製の遮水壁を4段で積み上げている。

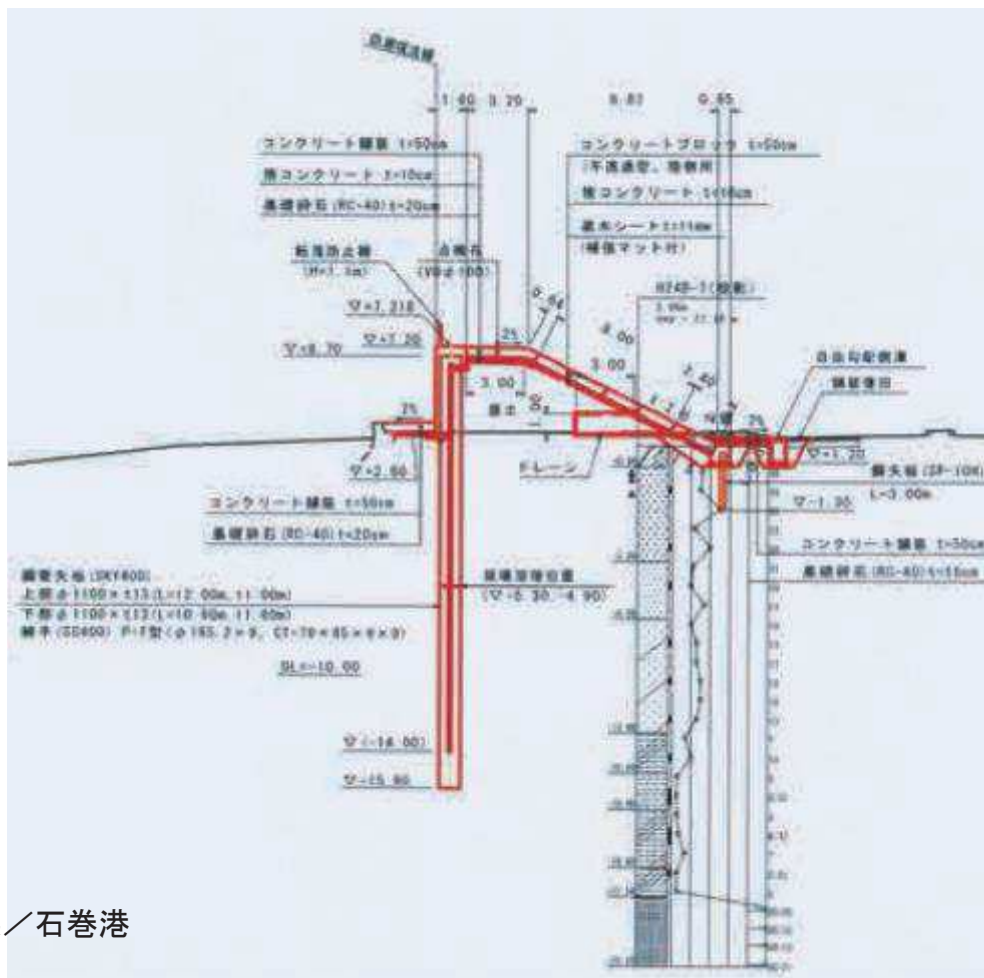
2.3 事例② 石巻港東浜海岸防潮堤災害復旧工事

- 延長1544mの防潮堤の施工において、 $\phi 1100$ mmの鋼管杭1010本(長さ22.6m)をGL+4.7mまで施工して背面を盛土とする自立式鋼管矢板による連続壁を施工し、液状化の際の側方流動の抑制を図っている。

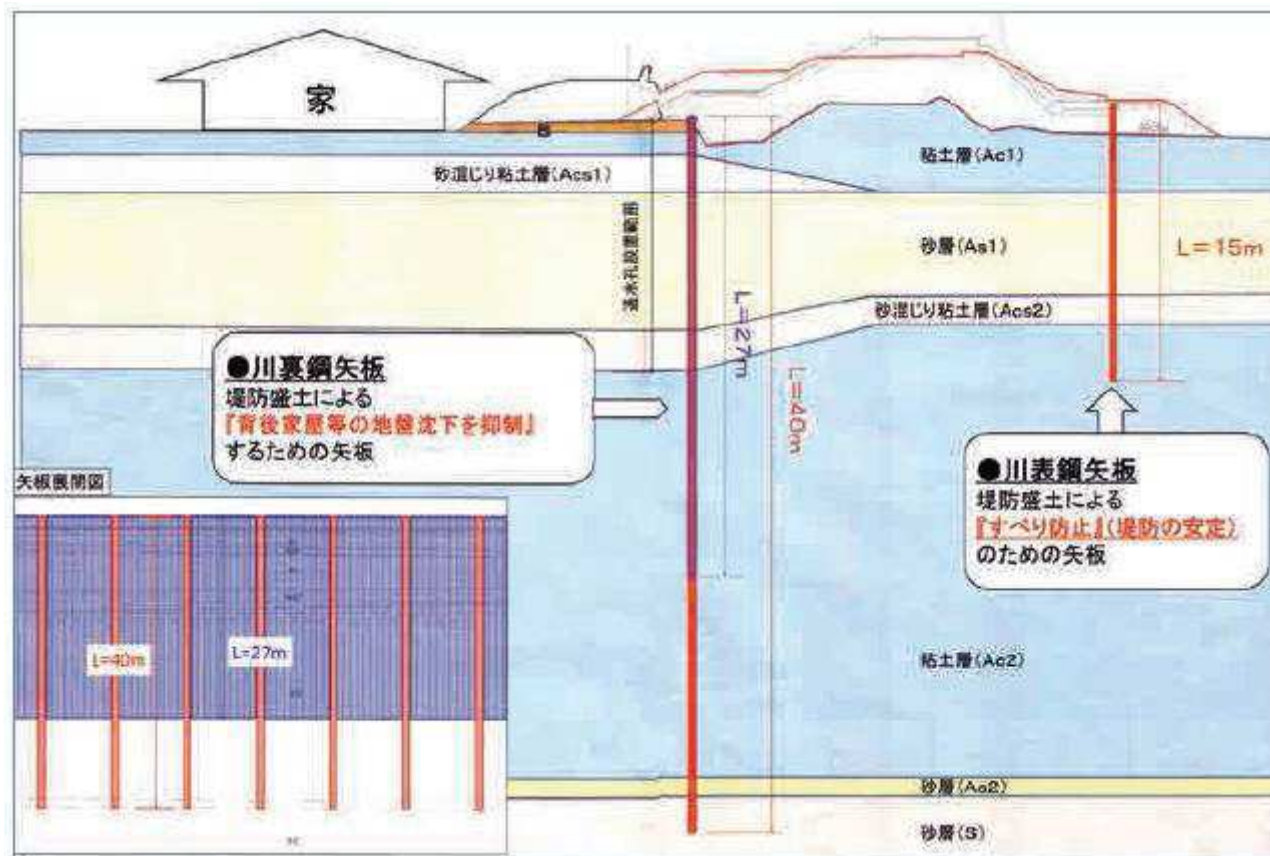
2.5 事例④ 熊本県緑川海路口下流地区築堤工事

- ・ 圧密沈下層が40～50mと厚く、敷地が狭隘なエリアにおける河川堤防の構築において、数枚に1枚の鋼矢板を支持層まで打設(支柱鋼矢板)し、その間を必要最低限の長さで軟弱地盤の途中までしか打設しないフローティング鋼矢板を組合せるPFS工法を採用している。

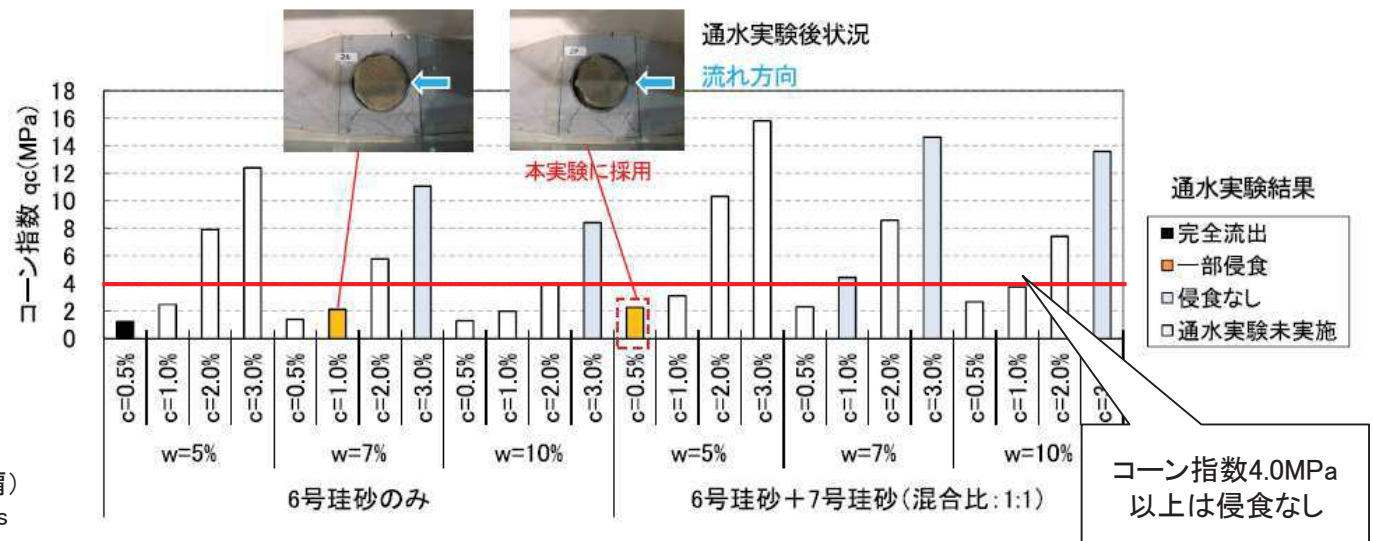
◆ 模型実験の構造断面

- 「本田隆英, 織田幸伸, 伊藤一教, 石井裕泰, 高畠知行: 貧配合セメント混合土を用いた海岸堤防の粘り強さに関する実験的研究, 土木学会論文集B2(海岸工学), Vol.70, No.2, I981_I985, 2014」によると, セメント混合土は, 強度がある一定($q_c=4.0\text{MPa}$)以上となると, 越流による侵食が見られないことが分かる。

- ・越流により侵食しない強度であるコーン指数 $q_c=4.0\text{MPa}$ は, 一軸圧縮強度 $q_u=q_c/5=0.8\text{MPa}$ 相当となる(「地盤調査の方法と解説(地盤工学会, 2004)」)。
- ・女川防潮堤のセメント改良土は設計基準強度 $q_u=2.7\text{MPa}$ であることから, 侵食に対して耐性を持つと考えられる。

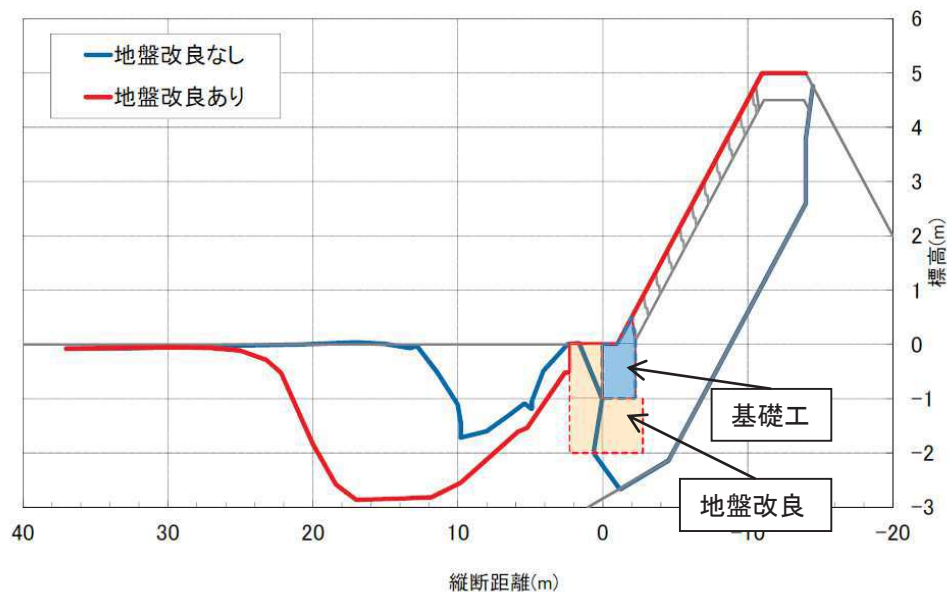
・地盤改良を施したケースでは、地盤改良部分の下面が露出するほどの洗掘は生じず、原型を留めている。

・本実験中のセメント改良土の引張り破壊応力 $5.9\text{N}/\text{cm}^2$ に対し、女川防潮堤のセメント改良土は引張り強度 $35\text{N}/\text{cm}^2$ であるため、洗掘に対して耐性を持つと考えられる。

◆ ケース5-1-2m(地盤改良なし)の試験終了後状況

◆ ケース5-2-2m(地盤改良あり)の試験終了後状況

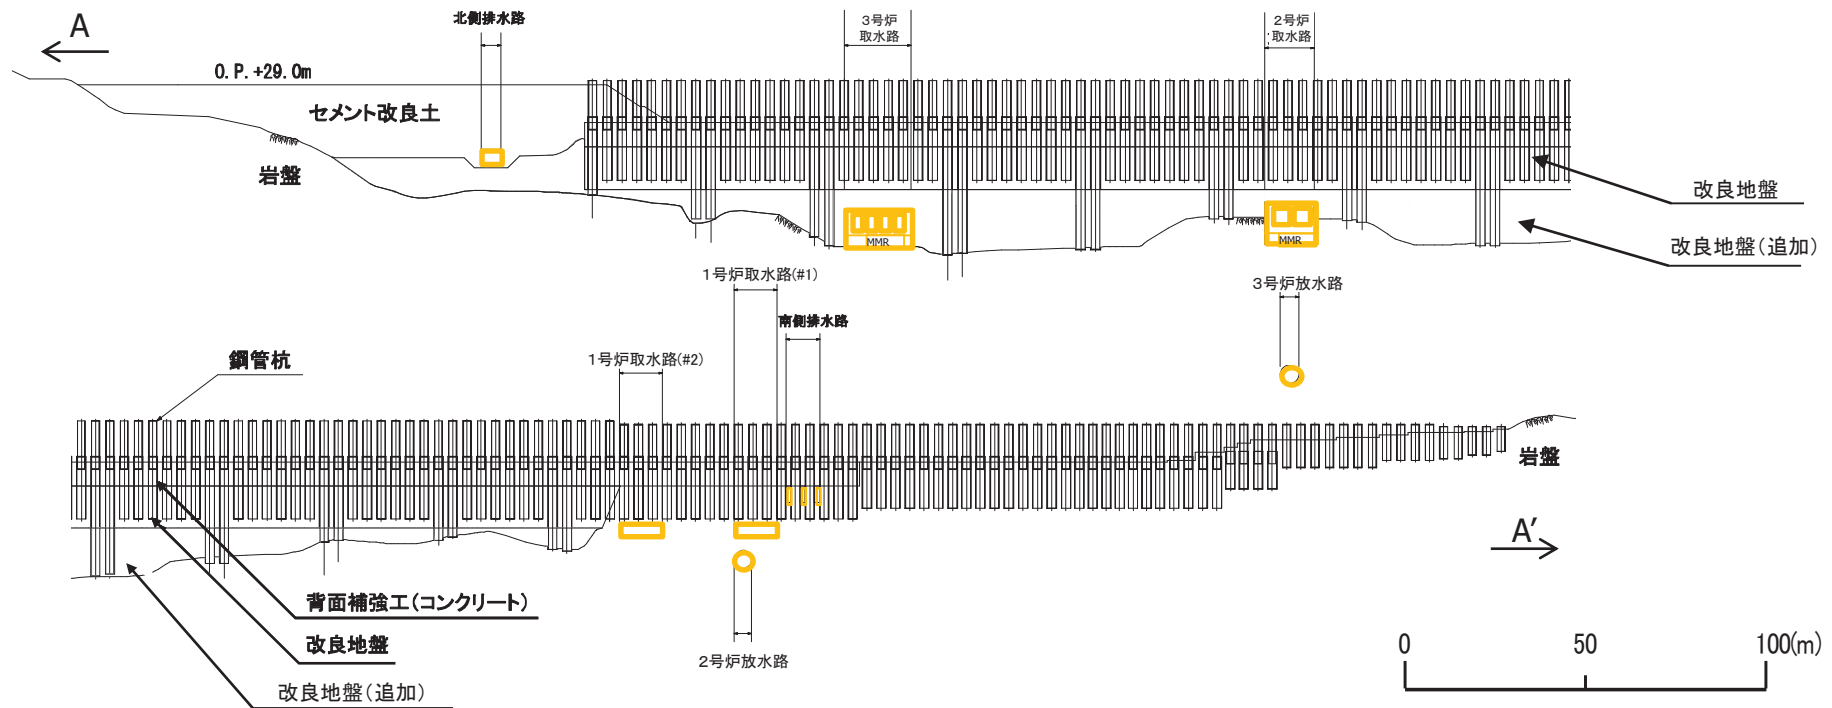
A - A'断面図

- 防潮堤を横断する構造物は、北側排水路を除き、岩盤上あるいは岩盤内に設置されている。

横断位置	構造物名	構造形式	設置状況
盛土堤防	北側排水路	鉄筋コンクリート造	セメント改良土内に設置
鋼管式鉛直壁 (一般部)	2号炉取水路	鉄筋コンクリート造	岩盤上に設置
	3号炉取水路	鉄筋コンクリート造	岩盤上に設置
	3号炉放水路	鉄筋コンクリート造	岩盤トンネル
鋼管式鉛直壁 (岩盤部)	1号炉取水路	鉄筋コンクリート造	岩盤トンネル
	2号炉放水路	鉄筋コンクリート造	岩盤トンネル
	南側排水路	高密度ポリエチレン製波付管	岩盤トンネル

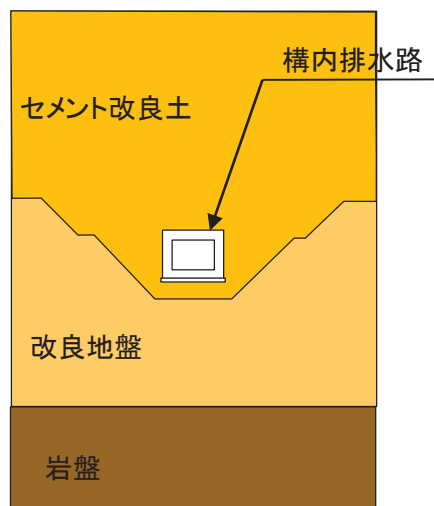
北側排水路縦断面図

- 北側排水路は、透水性が小さく耐侵食性に優れたセメント改良土内に設置されている。
- このため、万が一排水路のひび割れやブロック間の目開きから水路外に漏水が生じたとしても、漏出箇所より侵食範囲が広がり防潮堤を横断する排水経路に進展していく可能性は低いと考えられる。

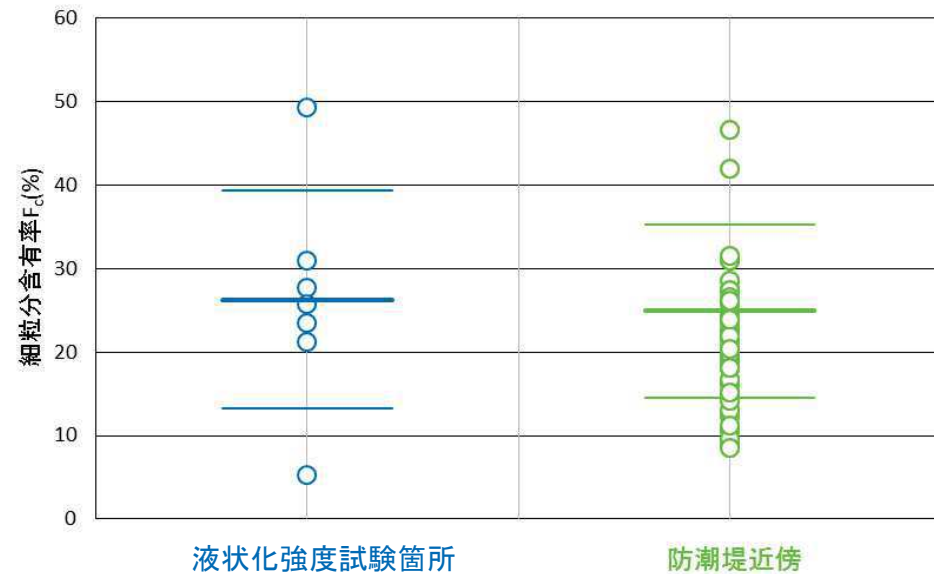
細粒分含有率 (ボーリングコア)

- 現場粒度試験による比較では、液状化試験箇所の細粒分含有率は防潮堤近傍より大きく、液状化しにくい結果となったが、実際の試験に用いる供試体レベルで細粒分含有率の比較を行った。
- 敷地の盛土は最大粒径300mmの岩砕を含むことを踏まえると、平均粒径や10%粒径の比較には75mm以上の土粒子も対象とすることが有効であるものの、岩砕を含む程度により細粒分含有率は大きく変化することから、細粒分含有率の比較には、液状化強度試験に用いる供試体レベルでの比較を目的として、JIS「土の粒度試験方法」に準拠した75mm以下の土粒子を対象とする。
- 液状化強度試験に用いた試料のごく近傍で同じ深度における細粒分含有率と、防潮堤近傍の細粒分含有率を比較すると、ほぼ同程度である。

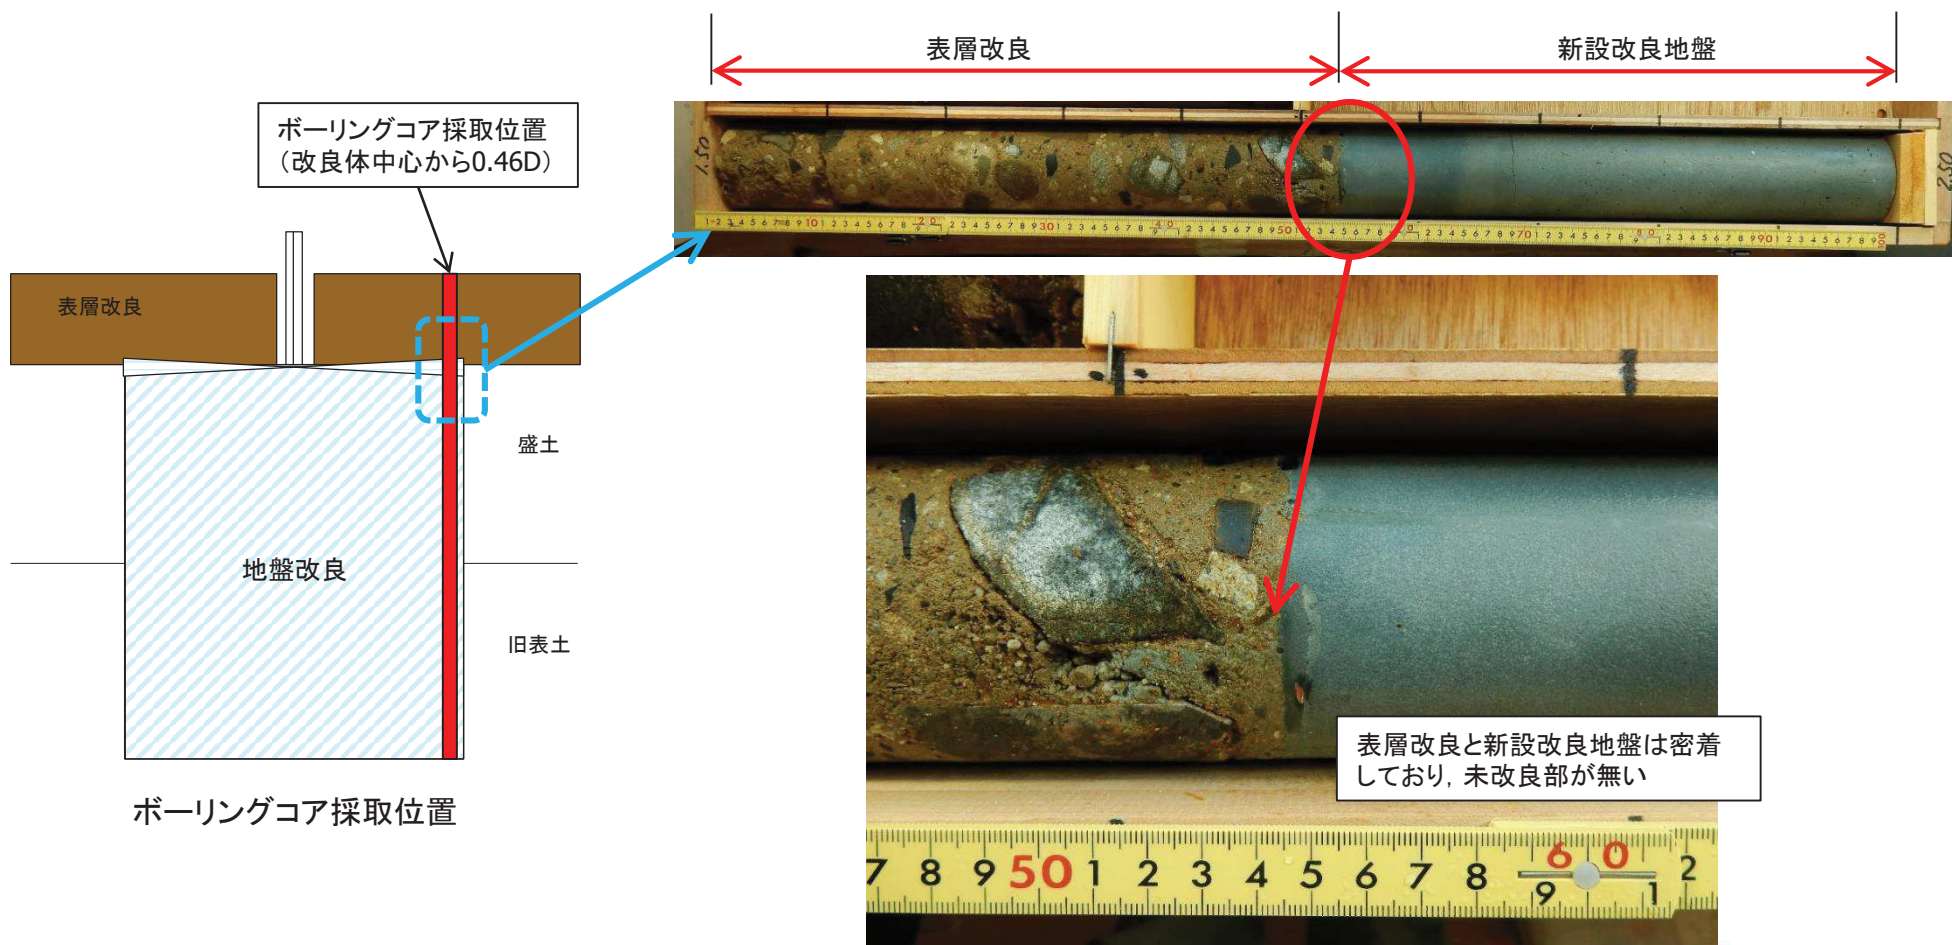
表層改良と新設改良地盤との境界面のコア写真

- 工認段階で計画している試験施工の予備試験を実施しており、その結果を以下に示す。
- 改良体の外縁付近(改良体中心から0.46D)から採取した、表層改良と新設改良地盤(材齢7日)との境界面のコア写真を示す。
- 表層改良と新設改良地盤は密着しており、未改良部が無いことが分かる。
- 本写真は参考としての情報であり、養生終了後のコア写真、物性試験による確認結果は工認段階で示す。

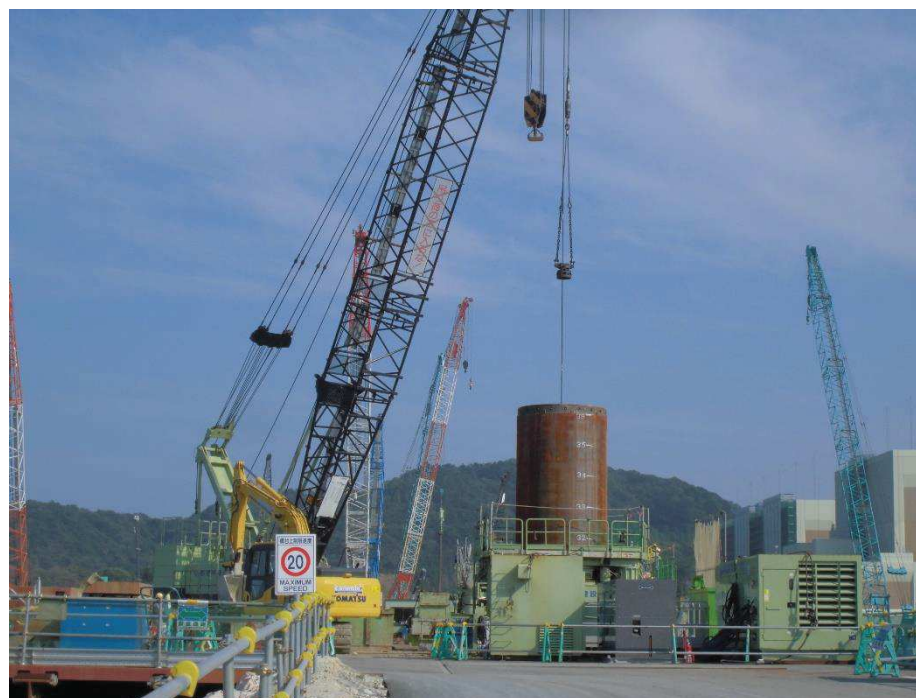
オールケーシング工法の施工例
(女川防潮堤)

置換コンクリートの施工手順
(オールケーシング工法)
