女川原子力発電所2号炉 防潮堤の設計方針及び構造成立性評価結果について (補足説明資料)

平成31年1月15日
東北電力株式会社

1. 女川防潮堤の特徴と他サイト防潮堤との比較

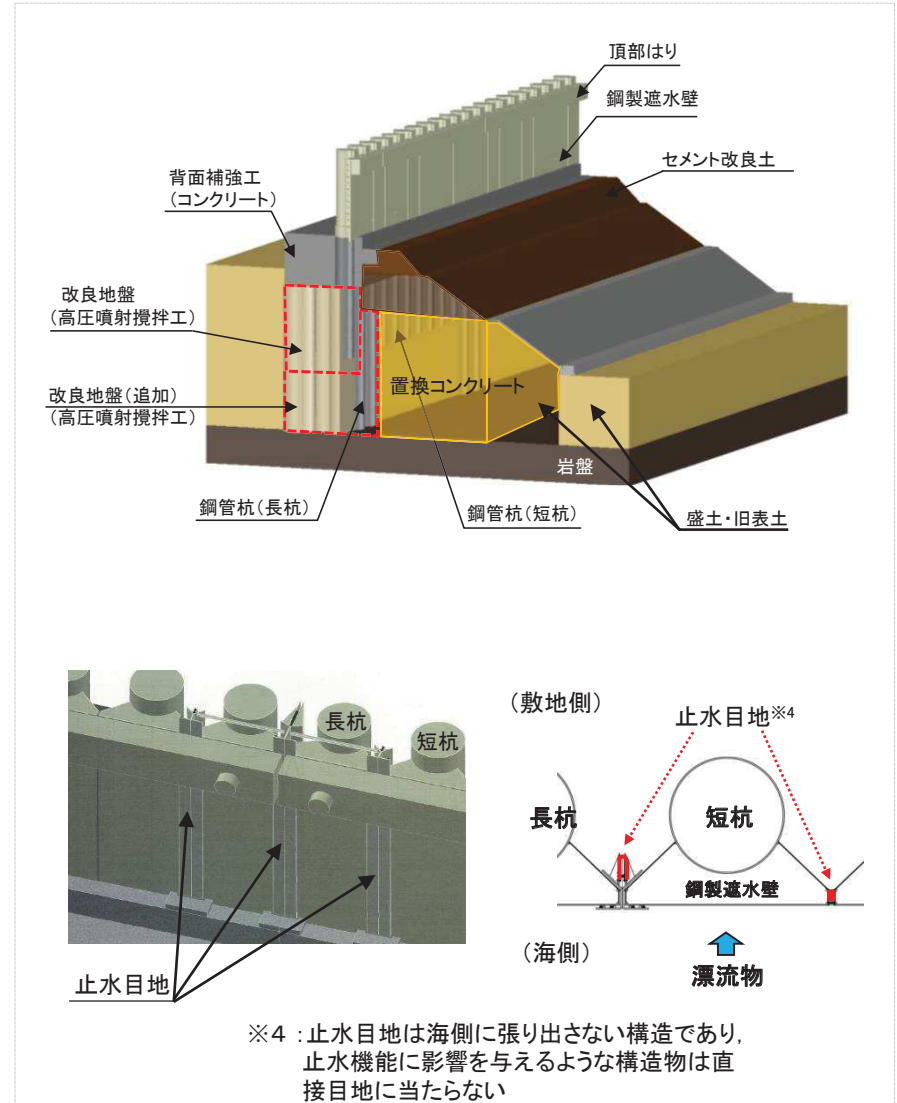
女川原子力発電所
鋼管式鉛直壁(一般部)

- 女川の防潮堤は、鋼管式鉛直壁（一般部）、鋼管式鉛直壁（岩盤部）及び盛土堤防の3つの構造形式に分かれている。
- 鋼管式鉛直壁（一般部）については長杭（岩盤に支持されている杭）及び短杭（改良地盤に支持されている杭）の2つの杭仕様があり、いずれも鋼管式鉛直壁（岩盤部）と同様に沈下しない設計としている。
- 盛土堤防はセメント改良土で構築し、岩盤又は改良地盤に支持させることで、沈下しない設計としている。
- これらの設計において留意すべき事項を整理するため、女川と他サイト（関西電力株高浜発電所、日本原子力発電株東海第二発電所）の防潮堤について、施設構造、施設等を比較し、女川防潮堤の津波防護施設としての特徴を評価しながら、津波防護施設としての構造成立性評価の基礎情報として整理するとともに、原子力発電所以外の一般施設において女川と類似する設計事例を調査する。
- また、女川防潮堤を設計するにあたり配慮した内容、構造仕様の変更などの設計経緯について整理する。

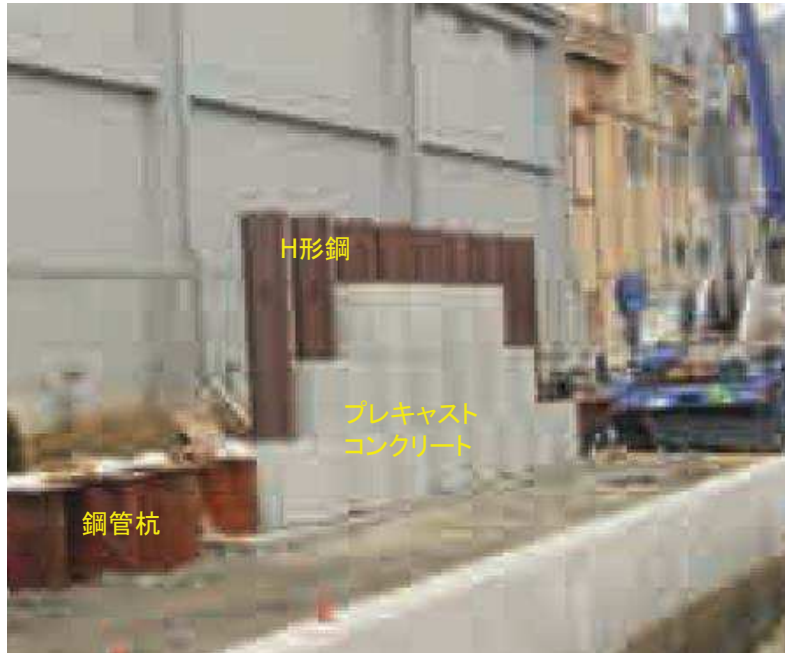
2.2 事例① 釜石港海岸大平地区災害復旧工事

- 延長524.9mの防潮堤の施工において、φ800mmの鋼管杭262本(長さ8.5~17m)をGL+1.0mまで施工して下部工とし、杭頭にGL+4.0mまでH形鋼を立てて、プレキャストコンクリートブロック製の遮水壁を4段で積み上げている。

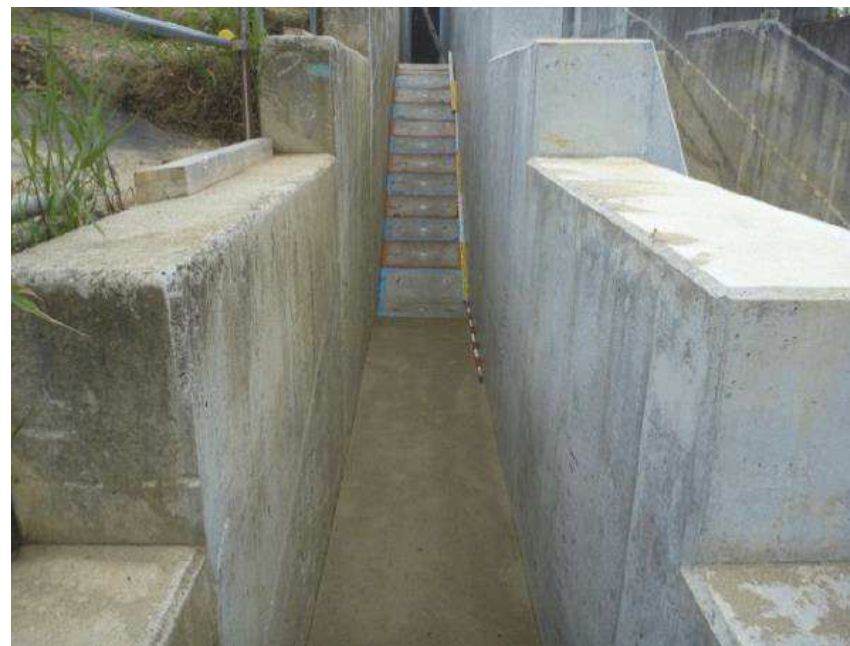
◆ 模型実験の構造断面

- 「加藤史訓, 諏訪義雄, 鳩貝聡, 藤田光一: 津波の越流に対して粘り強く減災効果を発揮する海岸堤防の構造検討, 土木学会論文集B2(海岸工学), Vol.70, No.1, 31-49, 2014」によると, 海岸堤防を越流する津波を模擬した大規模実験において, 裏法尻の地盤改良により洗掘防止効果があることが確認されている。

■ 実験概要 (模型縮尺1/2)

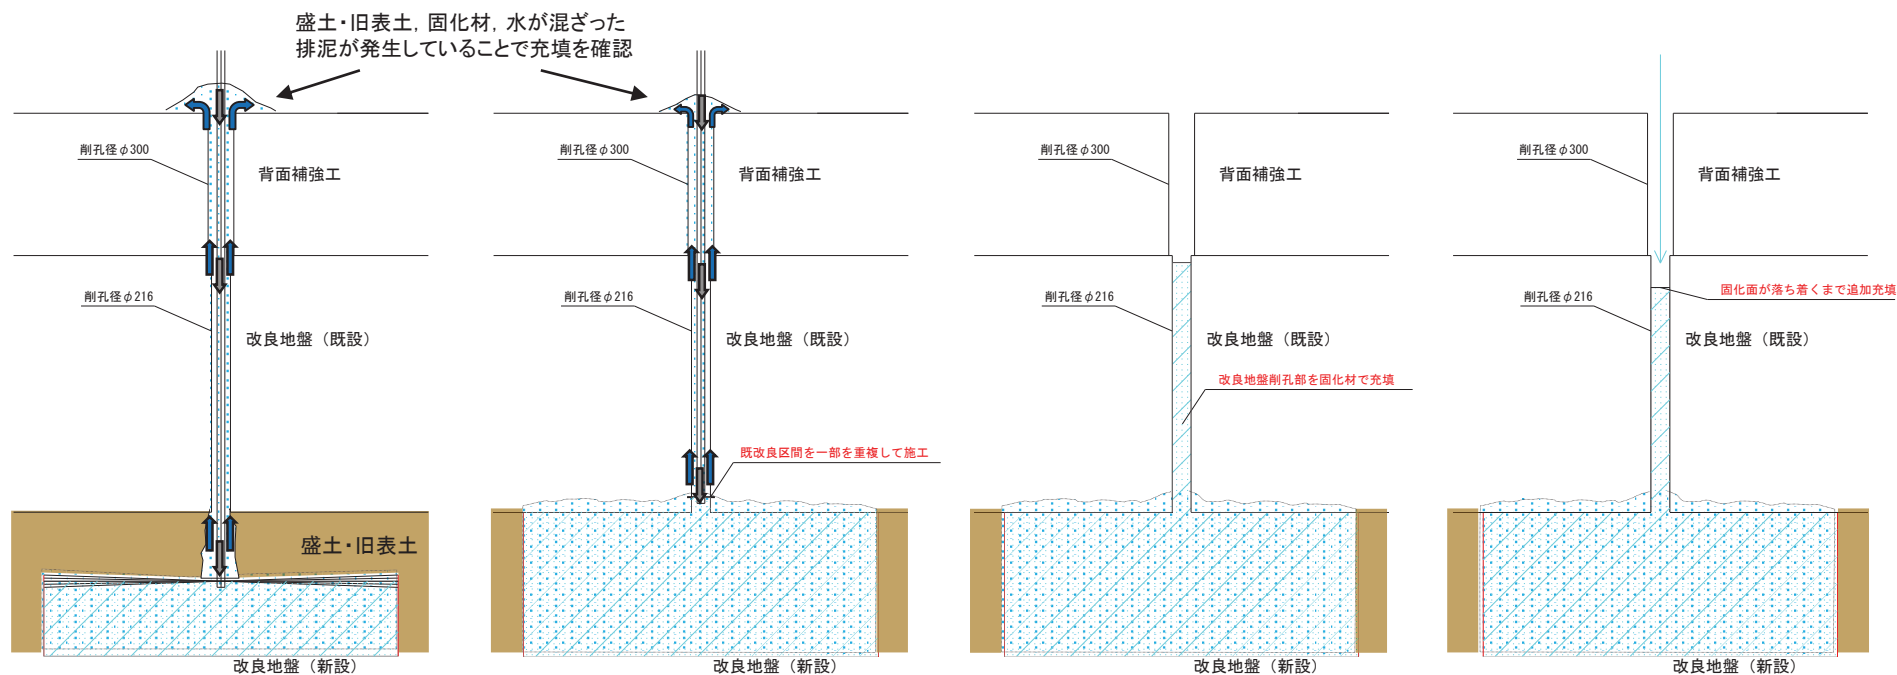
- 既設改良地盤と新設改良地盤の境界部の施工にあたっては、境界部に未改良部が残らないよう、境界部よりも上方(既設改良地盤中)を重複させて固化材を充填する。
- 境界部の充填状況は、試験施工においてボーリングコア等により確認し、施工計画へ反映する。

①既設改良地盤を削孔し、既設改良地盤直下の盛土・旧表土を地盤改良する。

②既設改良地盤の区間まで重複して固化材を充填する。

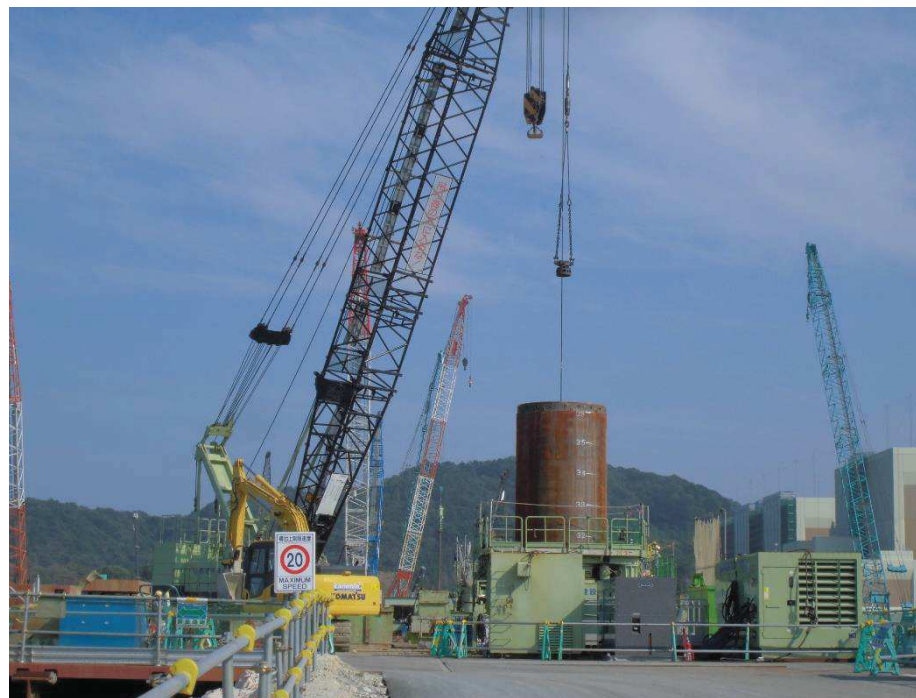
オールケーシング工法の施工例
(女川防潮堤)

- オールケーシング工法は、ケーシングチューブを円周回転させながら油圧ジャッキで圧入し、ファーストチューブ先端に取り付けた超硬ビットにより切削しケーシングチューブ内掘削土をハンマーグラブで排土する工法である。
- 所定の深度まで掘削後、孔底に残留した掘削ズリの処理を行った上で置換コンクリートの打設を行う。
- 女川防潮堤におけるオールケーシング工法の適用にあたっては、「場所打ちコンクリート杭の施工と管理（社団法人 日本基礎建設協会）」を参照するものとする。

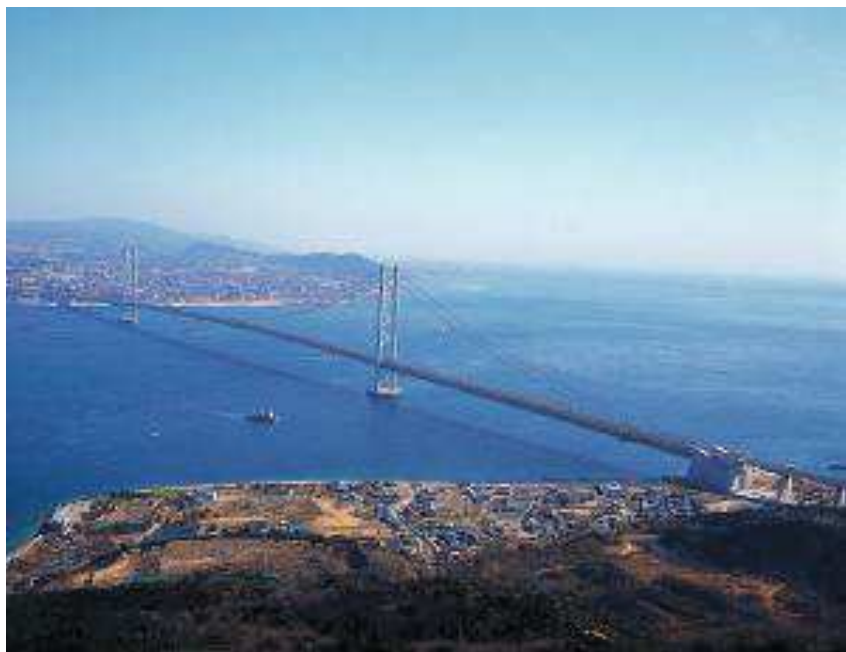
明石海峡大橋

- 明石海峡大橋の主塔基礎(2基)において、水中不分離コンクリートが使用されている(総打設量約50万m³)。
