### クレーン点検を実施しています

### 冷却機能確保の取り組みをご紹介します

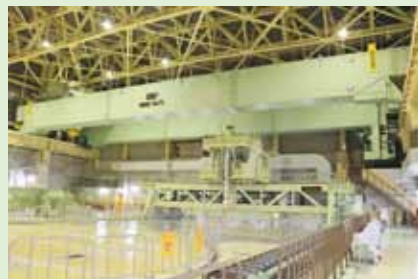
原子炉建屋クレーンの全景

6月には、当発電所で最大級となる原子炉建屋クレーンの点検を実施しました。定格荷重125トンの同クレーンは、原子炉格納容器や圧力容器の上蓋など重量物を吊り上げるために使用しています。

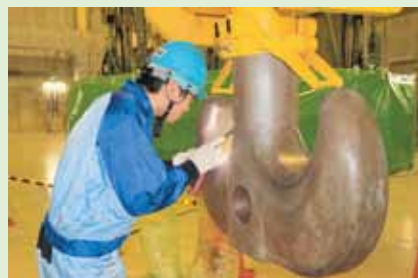
フックの損傷や変形を見落とさないようライトを使用して細部まで確認

点検作業では、フックやワイヤーなどに損傷がないか、荷重をかけた状態で正しく動作するかなどを確認しました。

特にフックは、小さな傷から大きな災害へ発展することのないよう、念入りに確認しています。

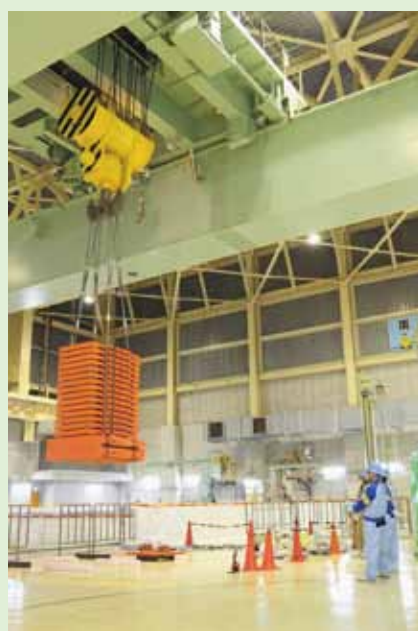
点検用の重りを吊り上げ、クレーンが正しく動作することを確認

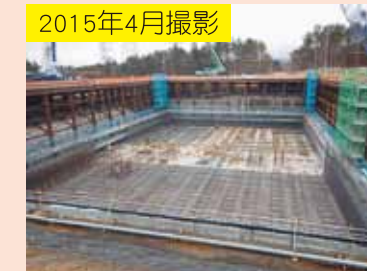
2015年4月撮影

《工事風景》

淡水貯水槽は、耐震性を高めるため、地面を強固な岩盤まで掘削して設置した地下式の鉄筋コンクリート造りで、壁の厚さは2.5メートル、底盤の厚さも3メートルあります。

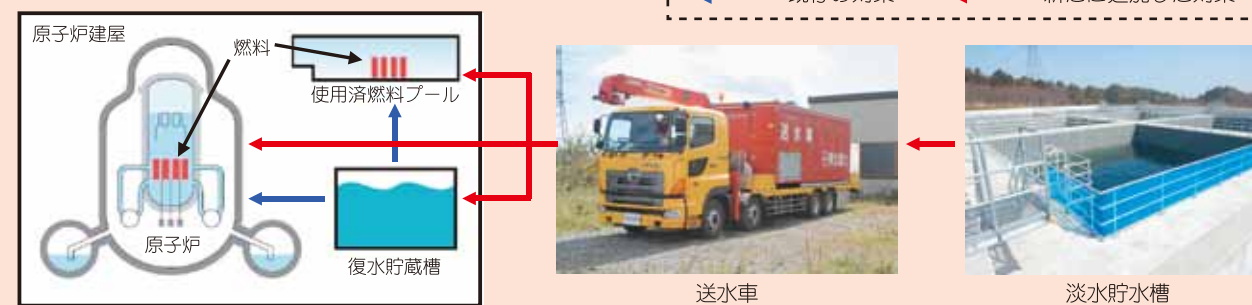
#### 【原子炉建屋への冷却水の流れ（イメージ図）】

具体的には、既存のタンク式の水源（復水貯蔵槽など）に加え、津波の影響を受けない海拔23メートルの高台に新たに淡水貯水槽を設置しました。

これにより、万一重大事故が発生し、既存の水源が枯渇した場合でも、大容量の送水車を使って、淡水貯水槽から原子炉や使用済燃料プールなどに注水することができます。
