## 女川原子力発電所の状況（２０２５年２月分）

# 女川原子力発電所 2号機 原子炉格納容器内の窒素ガス漏えい率の 有意な上昇に係る原因と対策について

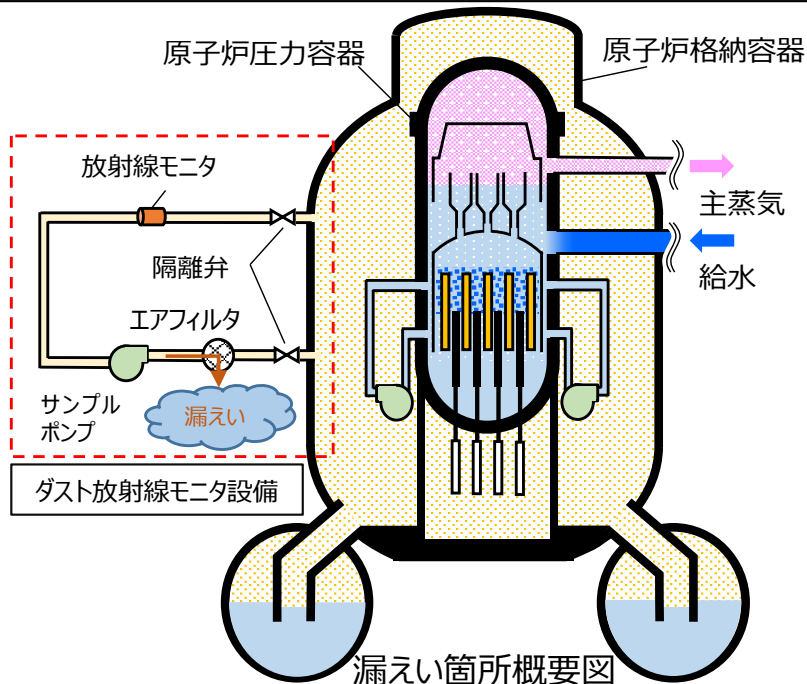
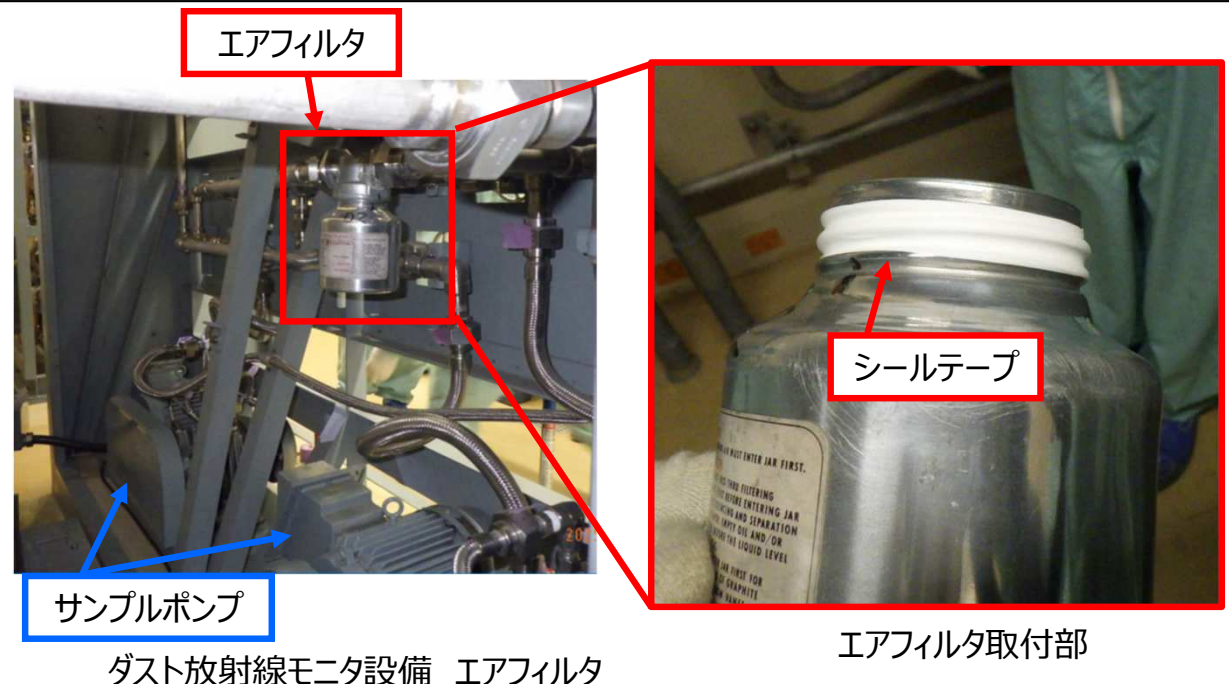
- 女川2号機について、2025年1月30日頃より原子炉格納容器内の窒素ガス漏えい率の値が上昇傾向を示し、2月5日に有意な上昇※<sup>1</sup>と判断した。本事象は、原子炉格納容器につながる「ダスト放射線モニタ設備※<sup>2</sup>」（以下、「当該設備」という）のエアフィルタ取付部からの漏えいにより発生したものであり、同日中に補修を行い、復旧したことにより、当該設備からの窒素ガス漏えいが停止したことを確認した。

- エアフィルタはねじ込み式で配管に取り付けられており、エアフィルタ取付部にわずかな緩みが確認された。
- エアフィルタ取付部の構造として、比較的小さな力で締め付け・取り外しが可能であることが確認された。
- なお、2025年2月5日にエアフィルタの補修を行った際には、エアフィルタに初期不良や損傷は確認されなかった。
- また、2024年6月の設備点検においてエアフィルタを交換しているが、取付作業に不備は確認されなかった。

- 調査の結果、本事象は、エアフィルタ取付部の構造上、近傍にあるサンプルポンプ※<sup>3</sup>からの振動によって、ごく稀に取付部に緩みが生じる可能性が否定できないことから、当該設備の運転を開始した以降、時間経過とともにエアフィルタの取付部に緩みが生じたことによるものと推定した。
- 再発防止対策として、エアフィルタ取付部にシールテープを用いることにより、緩みの発生を防止する。また、定期的に取り付部の確認を行う。

※ 3 ダスト放射線モニタ設備において、原子炉格納容器内の窒素ガスを吸引し放射線モニタに供給するためのポンプ
