チャンネルボックス上部の欠損状況

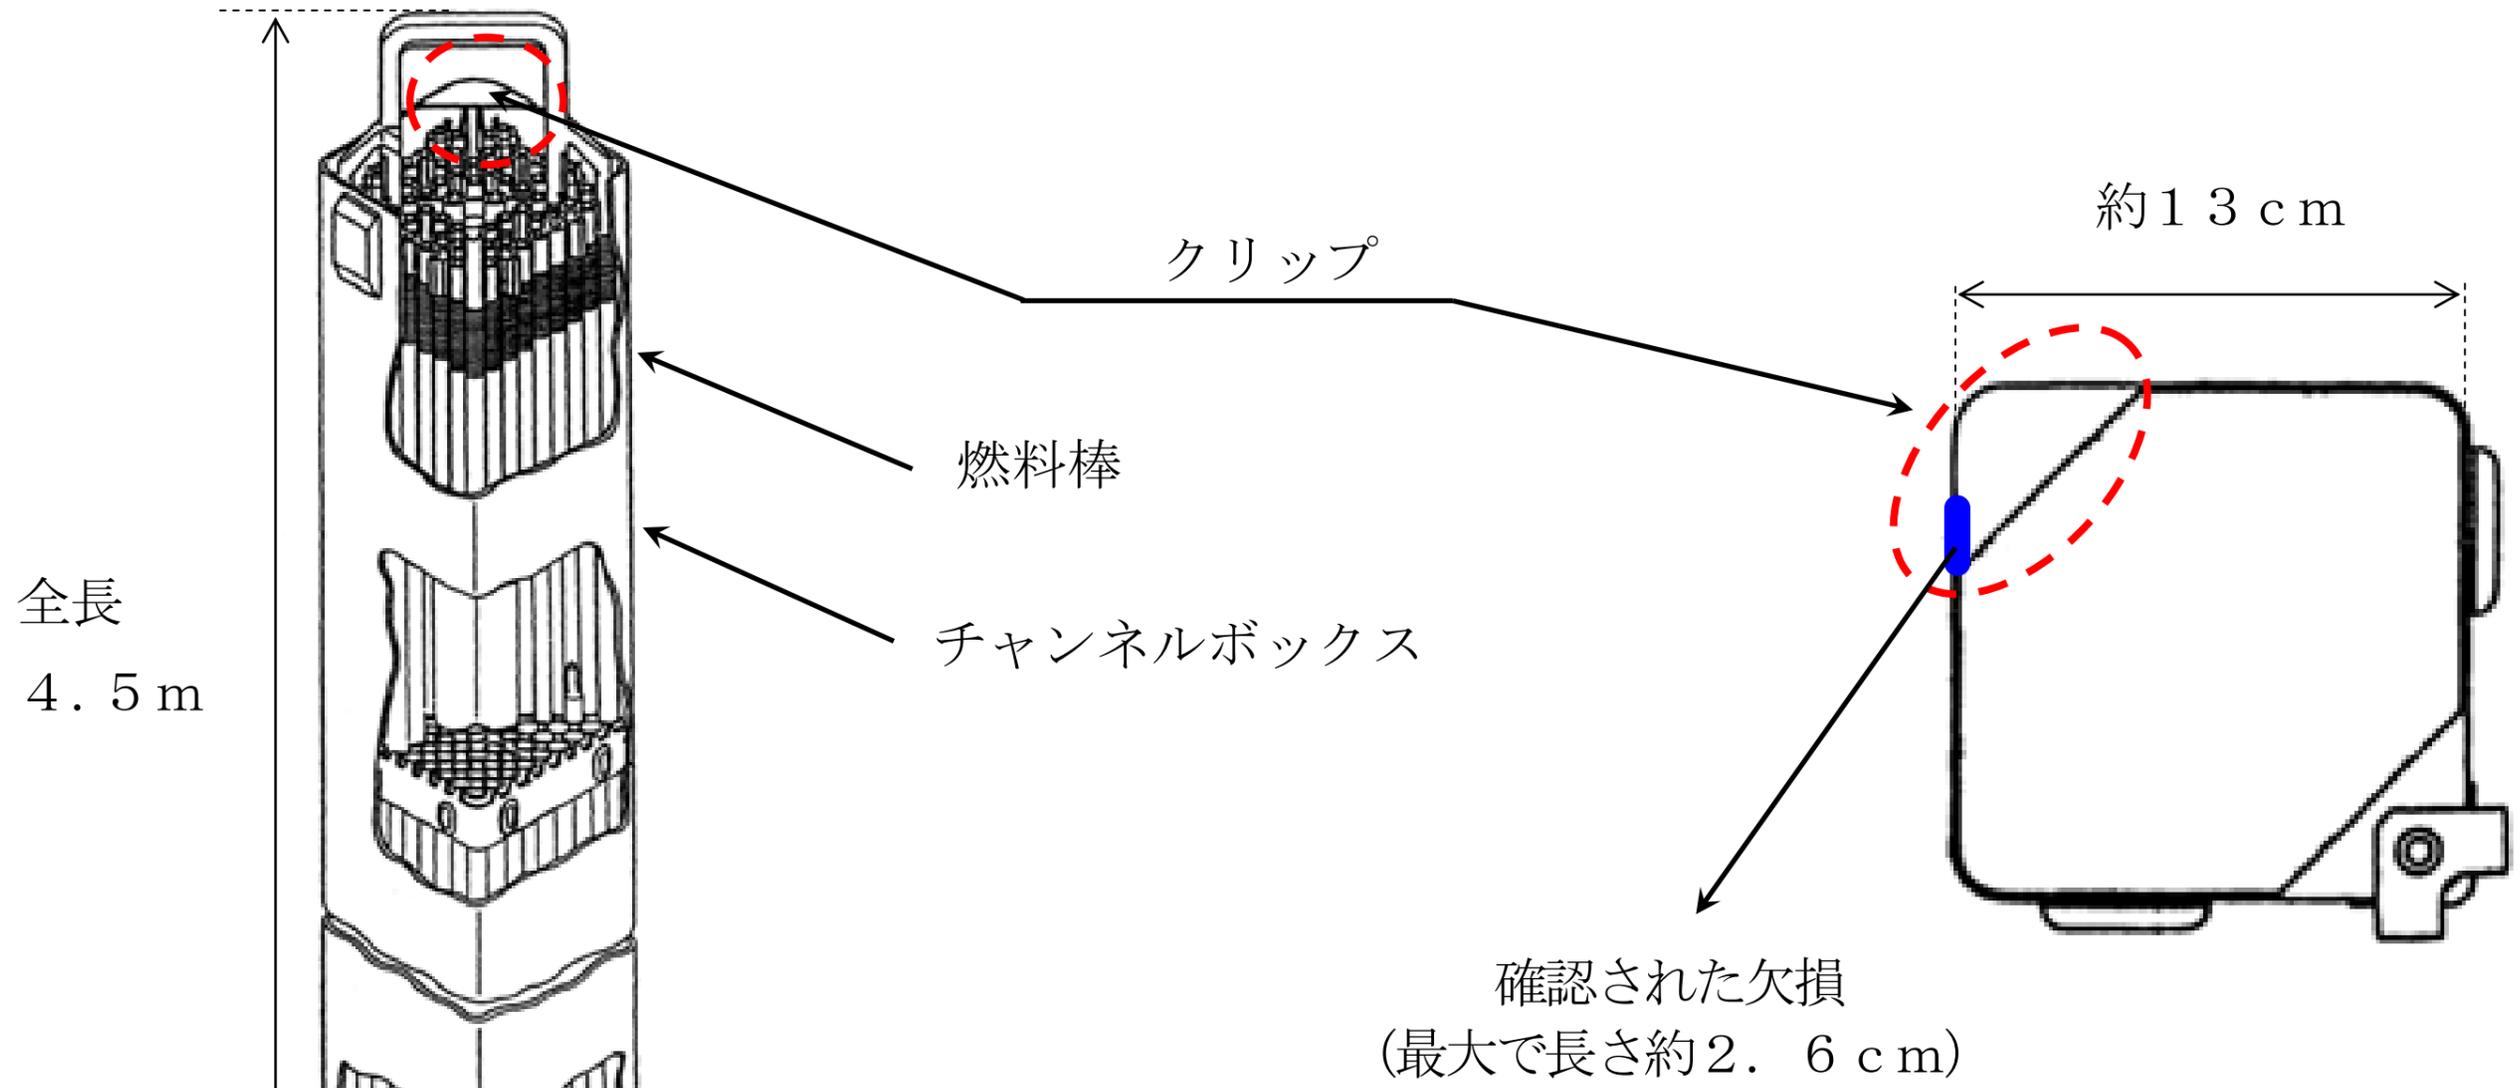
燃料集合体概要図
(9×9燃料 (A型))

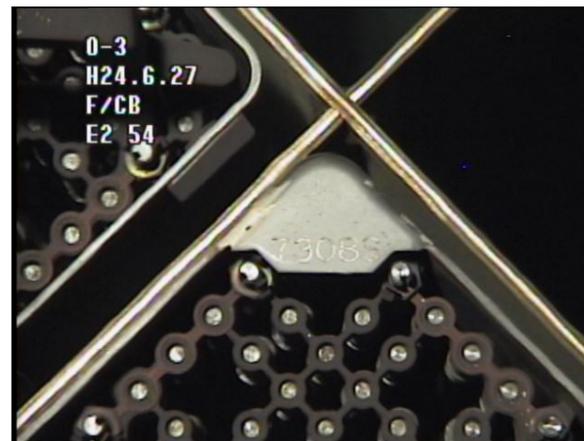
上部から

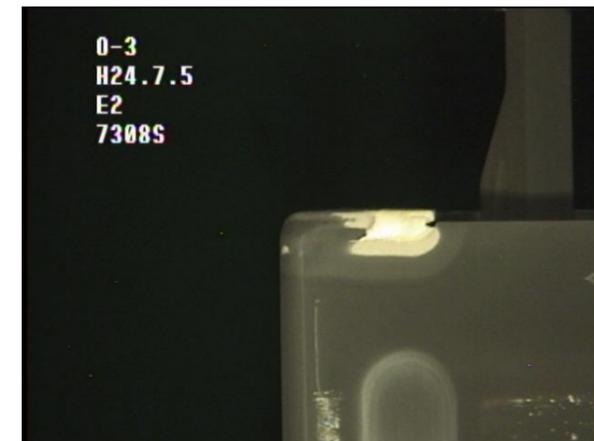
側面から
