# 女川原子力発電所 1号機 燃料プール冷却浄化系ポンプ停止 推定メカニズム

## 事象発生の流れ

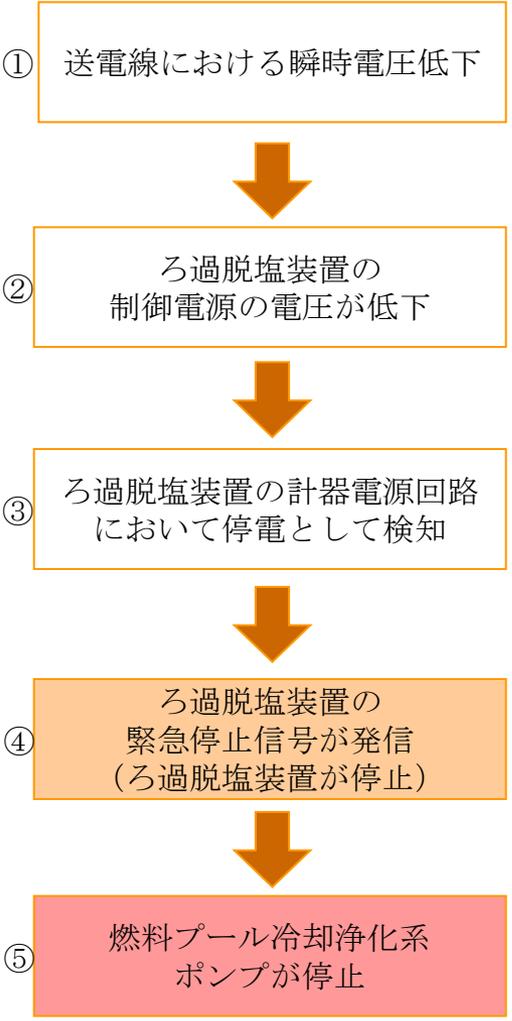
④ 計器電源回路において停電として検知したことにより緊急停止信号が発信されろ過脱塩装置が停止 (出入口弁「開」→「閉」)

⑤ ろ過脱塩装置の停止に伴いポンプが停止
