### 代替海水ポンプを配備し運用を開始しました

東通原子力発電所は、原子炉等の冷却に必要な海水を供給する海水ポンプが故障した場合の復旧対策の一つとして、代替海水ポンプを配備しました。

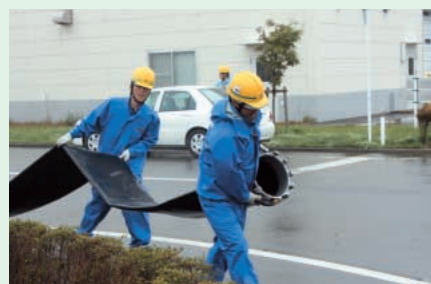
8月10日に行われた送水ホースの敷設訓練

代替海水ポンプによる復旧作業について、円滑かつ適切に行われるよう、様々な訓練を実施しております。

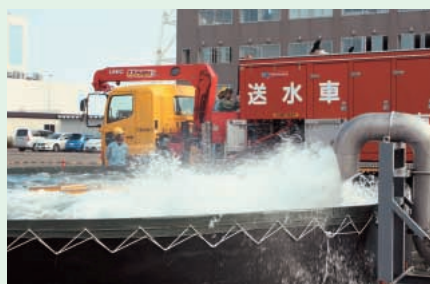
8月29日に行われた送水訓練

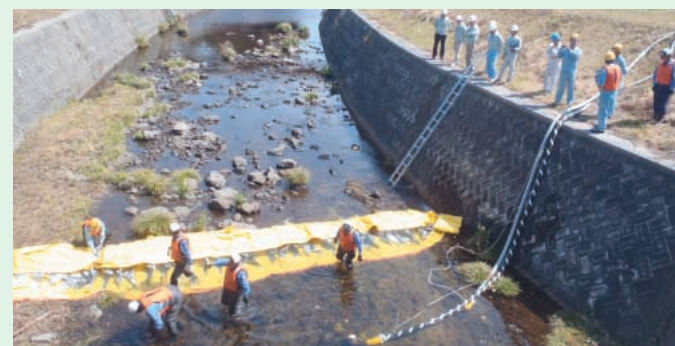
渇水時でも取水できるよう川を一部堰き止め

この訓練では、渇水時を想定して川を一部堰き止めて取水し、原子炉建屋付近の防火水槽までの約1.2kmを円滑に送水できることを確認しました。

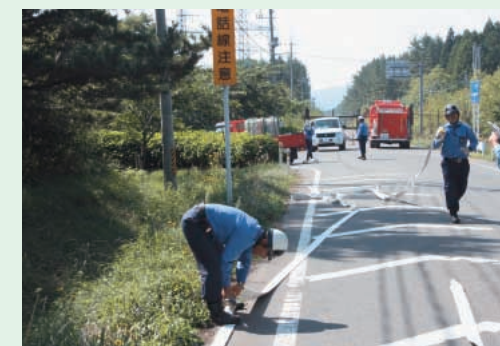
送水するための消防ホースを敷設
