## 「震源として考慮する活断層」の評価に関する 補足調査を実施します

### 《補足調査の範囲（計画）》

## ロボット操作訓練を実施しました

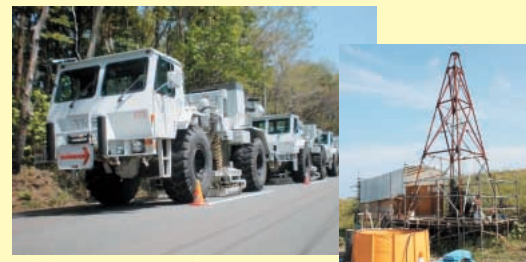
反射法地震探査に使用する起震車(イメージ)

ボーリング調査(イメージ)

補足調査は、左図の範囲において、反射法地震探査やボーリング調査を2019年4月から9月末までの期間で行う予定です。

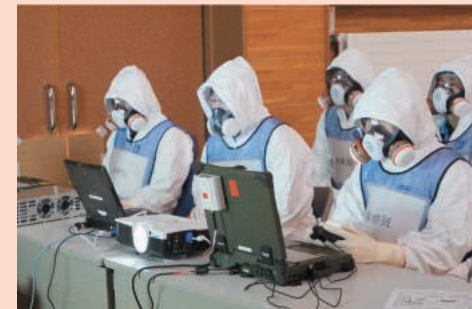
防護服・全面マスクを着用し、モニター映像を見ながら遠隔操作する訓練参加者

訓練では、遠隔操作が可能な偵察・軽作業用ロボット計3台を使用し、災害現場を模した薄暗い特設コース内の走行やロボットのアームを使った作業などを行い、操作技術の習熟を図りました。

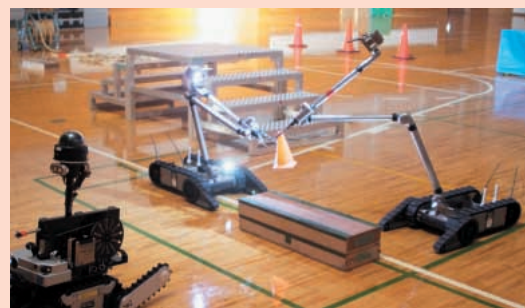
障害物をアームで掴んで除去する訓練

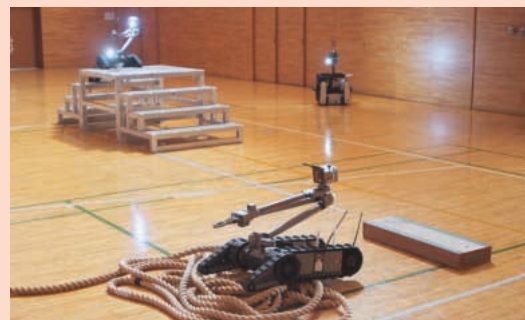
階段や障害物を乗り越え走行する訓練
