【別紙 2】 流失した工事用資機材の概要

現在、当社は、信夫発電所のダムゲート取替工事を実施しております。

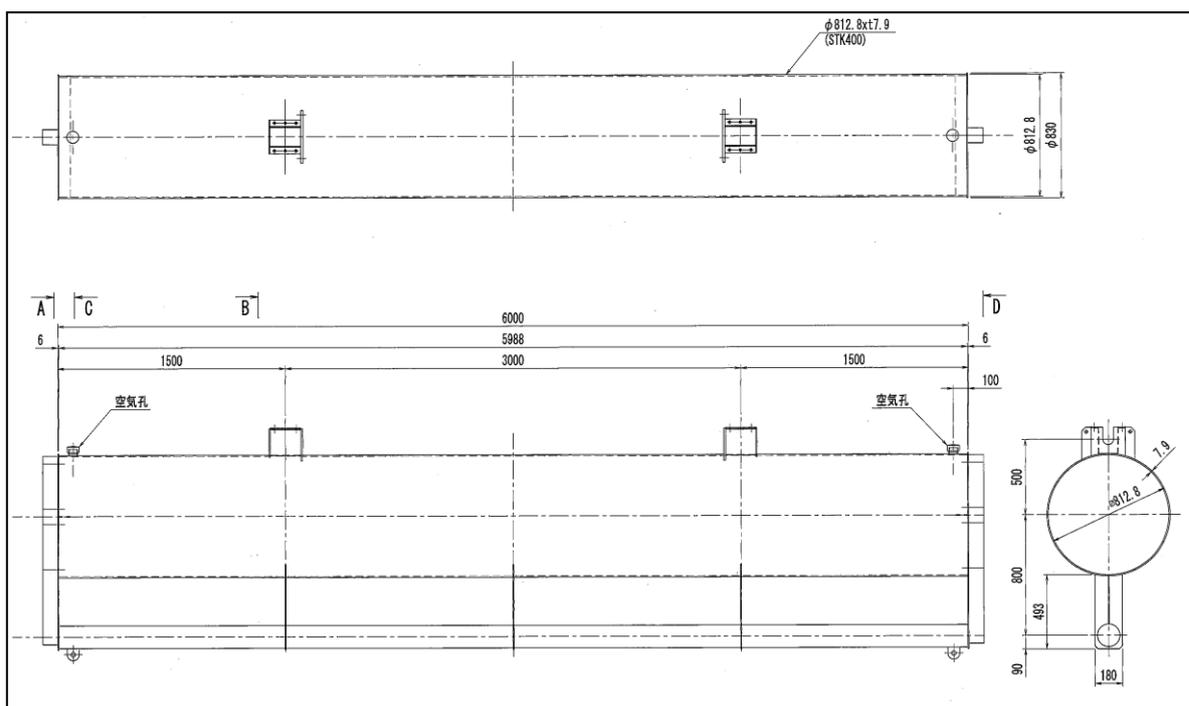
図-1 工事用資機材（防舷材）構造図

今回、流失を確認した工事用資機材は、鋼管製の直径 0.8 m、長さ 6.0 m、重さ約 2.0 t の防舷材（**図-1**、**写真-1** 参照）であります。

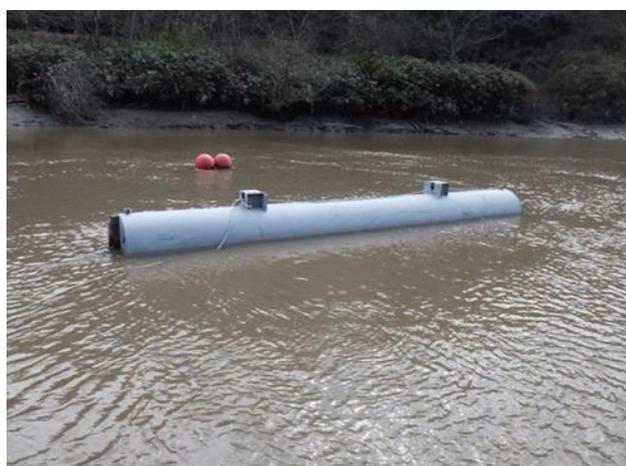
写真-1 流失した工事用資機材（防舷材）

本工事用資機材（防舷材）は、台船が船着場に接岸する際の衝突、衝撃緩和のために使用していたものであり、台船未使用時に船着場からダム調整池内に移動し係留させていたところ流失を確認したものであります。

※流失したものと同型のもの
