## 女川原子力発電所 1 号機第 1 5 回定期検査主要機器点検情報

### No . 4

1 . 件 名 : 主蒸気隔離弁弁箱の締め付けボルトにおけるネジ山の傷について

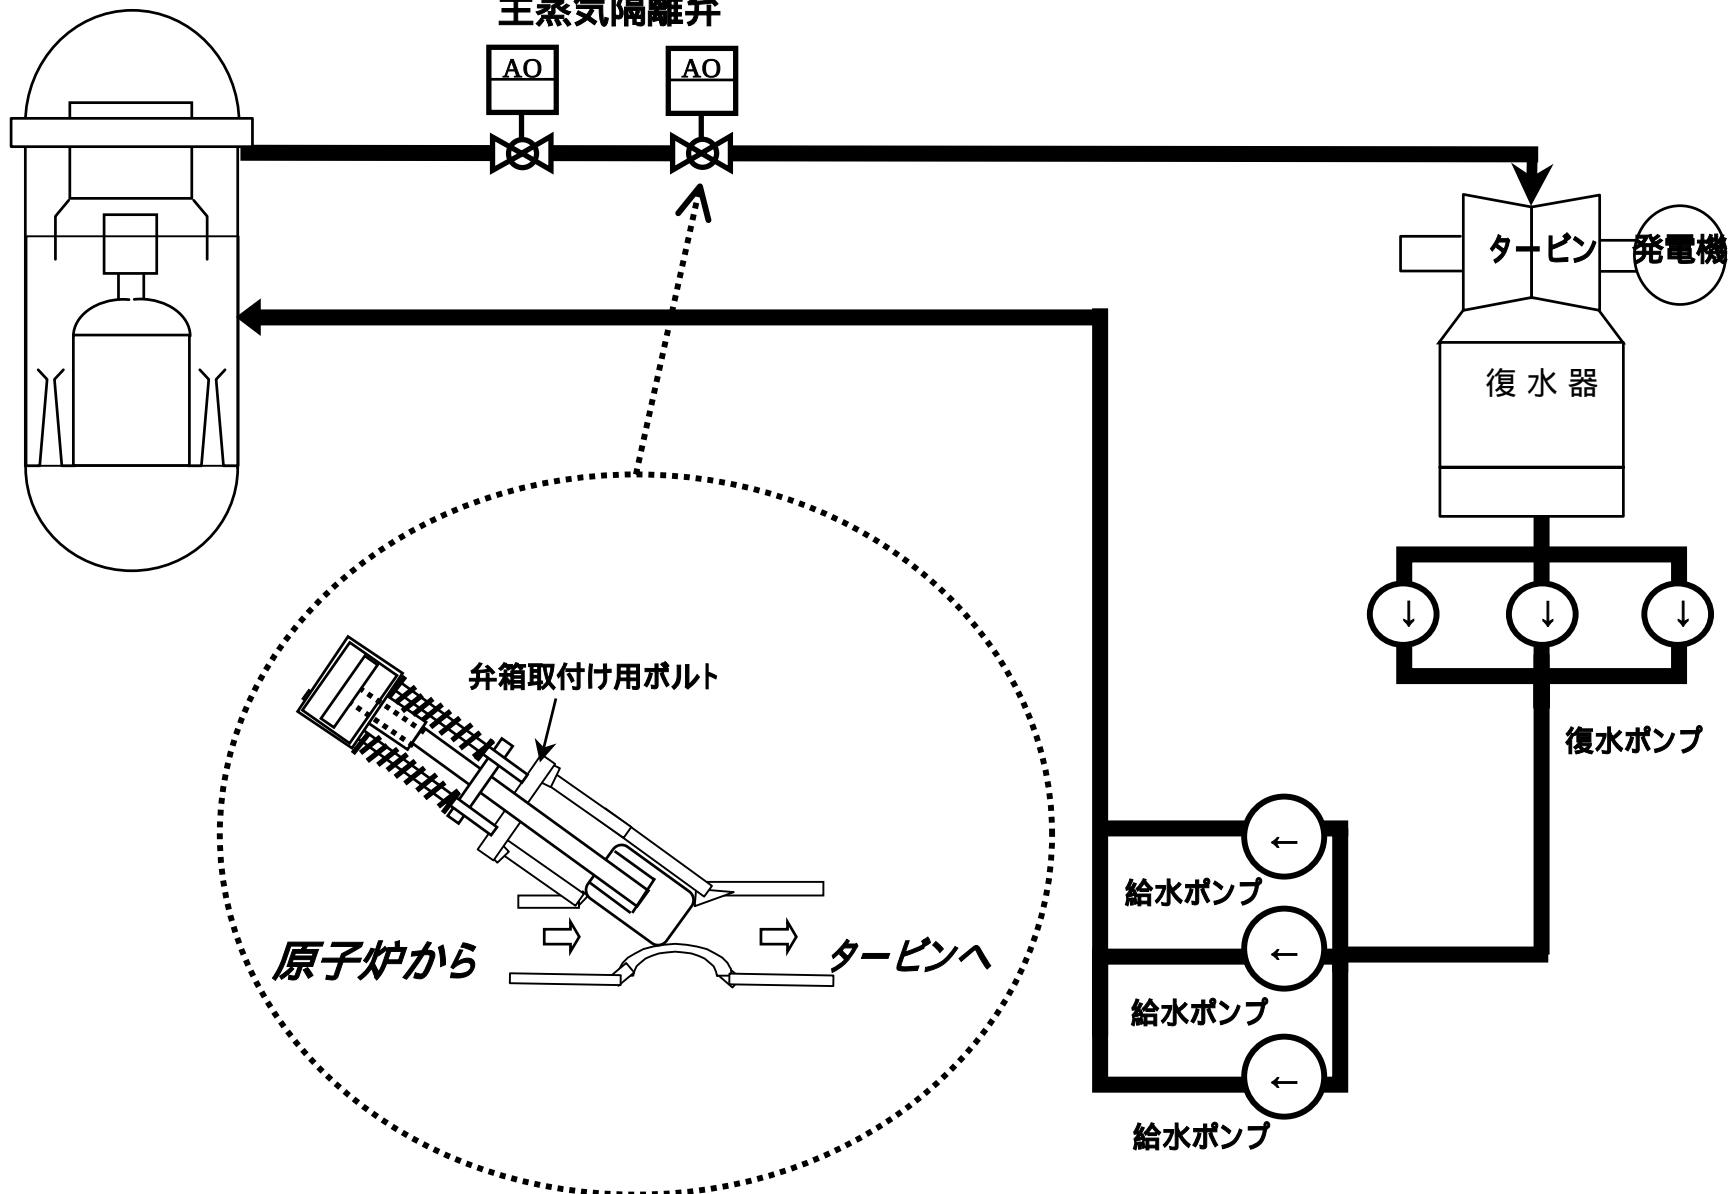
# 主蒸気隔離弁概略図

原子炉で発生した蒸気がタービンへ流れる配管（主蒸気管）に設置され、それが閉じることで原子炉をタービン設備から隔離するための弁。運転の異常を示す信号の発信により自動的に閉鎖される。

5 . 所 見 : ・主蒸気隔離弁（2 A）を分解点検作業中、弁箱の締め付けボルトを取り外していたところ、2 0 本あるボルトのうち 1 本のボルトのネジ山（端部の一山）を傷付けました。

原子炉压力容器

主蒸気隔離弁

・ボルトの傷ついたネジ山部を修復しました。

・本件は、ボルトの取り外し中にネジ山を傷付けたもので、運転中の安全性には影響ありません。
