# 女川原子力発電所 3 号機第 1 回定期検査主要機器点検情報

(平成 15 年 3 月分)

1. 件 名： 主蒸気隔離弁のボルト等の損傷について

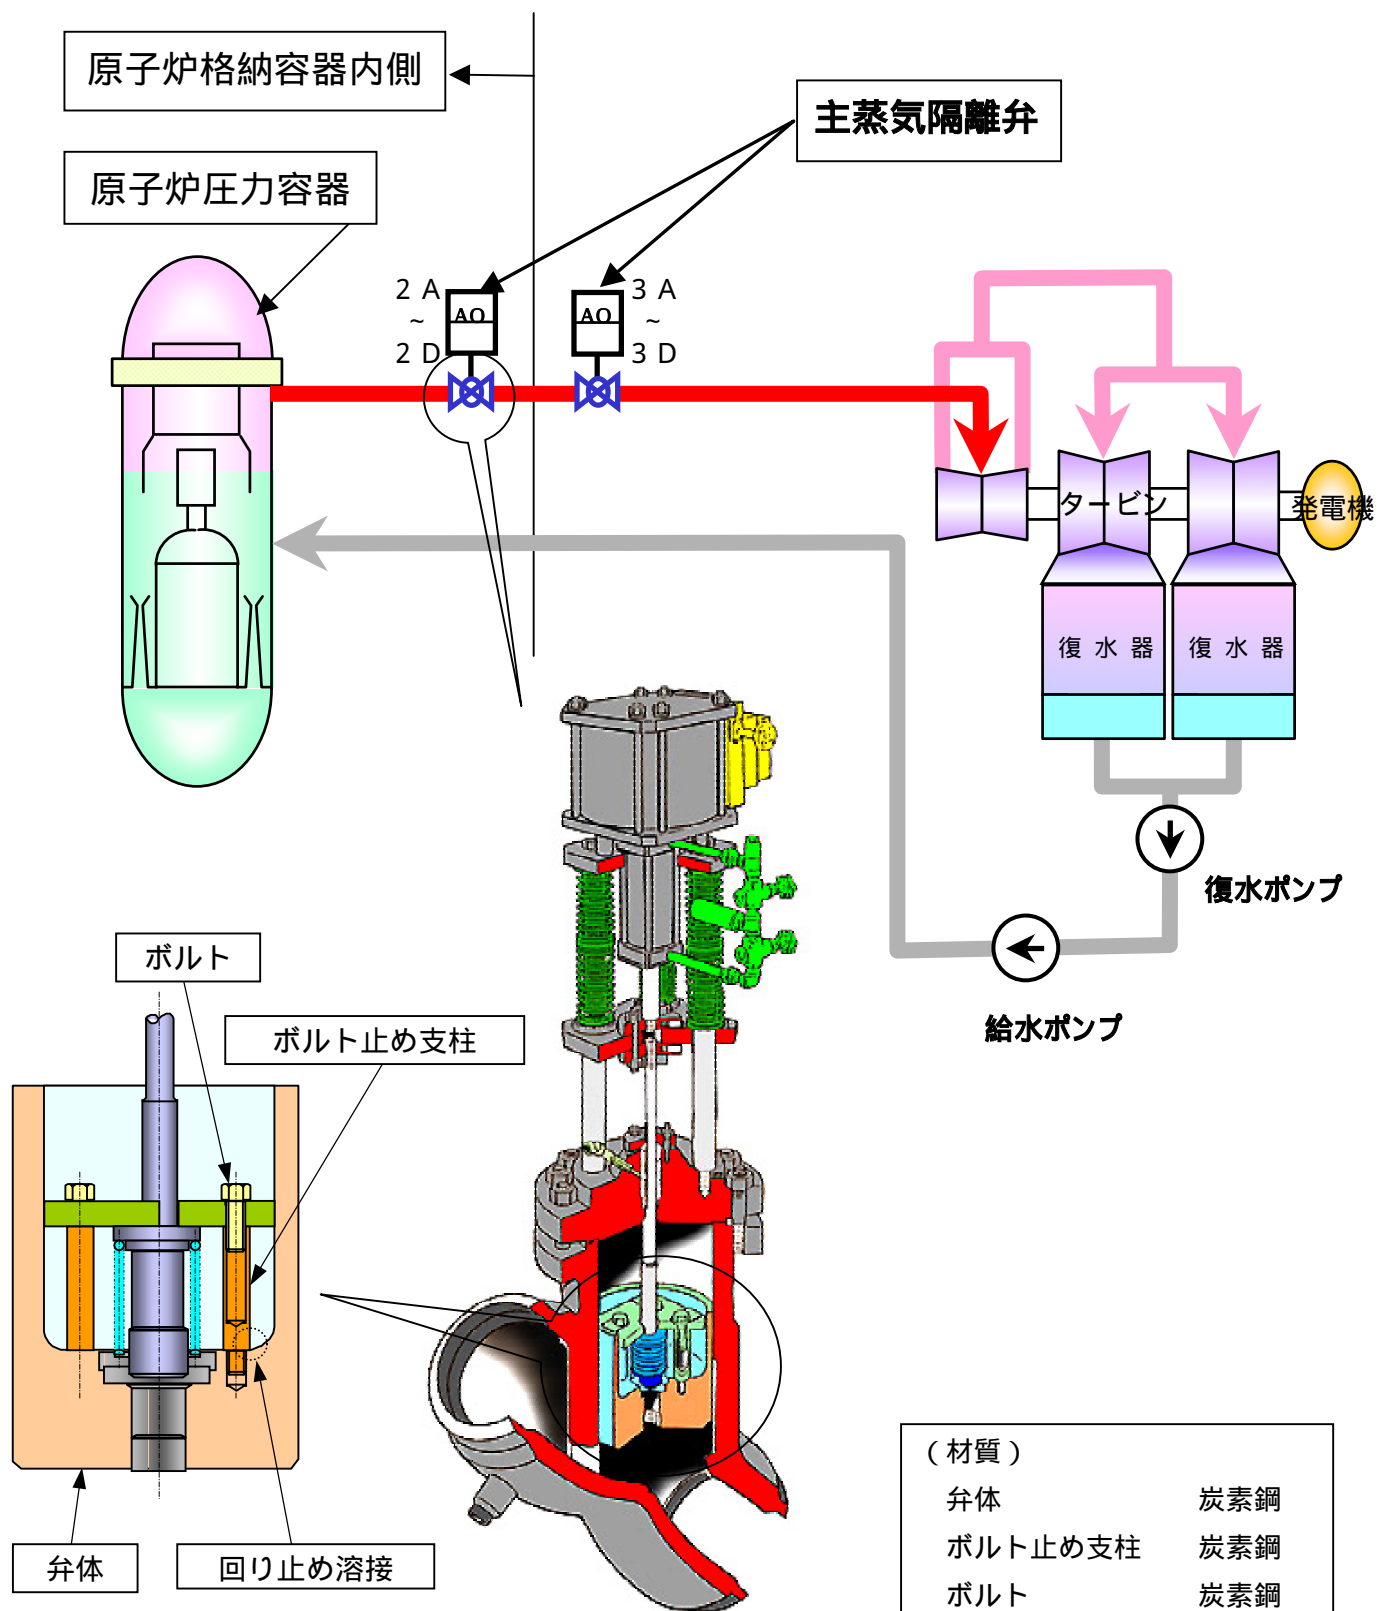
# 主蒸気隔離弁概略図

主蒸気隔離弁は、原子炉で発生した蒸気をタービンへ導く配管（主蒸気配管）に設けられている弁です。原子炉格納容器の内側と外側に設置されており、主蒸気配管から主蒸気が漏えいした場合等に隔離する機能をもっています。

5. 所 見：
- ・主蒸気隔離弁の分解点検時に、1 弁（2 B）の弁体のボルト 4 本を取り外す際に、その内の 1 本にかじりが認められ、取り外したところねじ山が損傷しておりました。また、2 弁（2 A、2 B）のボルト止め支柱の回り止め溶接部に 5 個のひびが認められました。
  - ・かじりが認められたボルトとボルト止め支柱については新品に交換し、他のボルト止め支柱については再溶接しました。
  - ・本件は、ボルトの取り外し時に発生したものであり、運転中の弁の健全性に影響はありません。
