女川原子力発電所 定期検査・主要機器点検情報

号機	2号機	定期検査	第7回定期検査
件名	ジェットポンプのリティーナのずれについて		
月日	平成17年3月25日(金)	発生	発見 確認

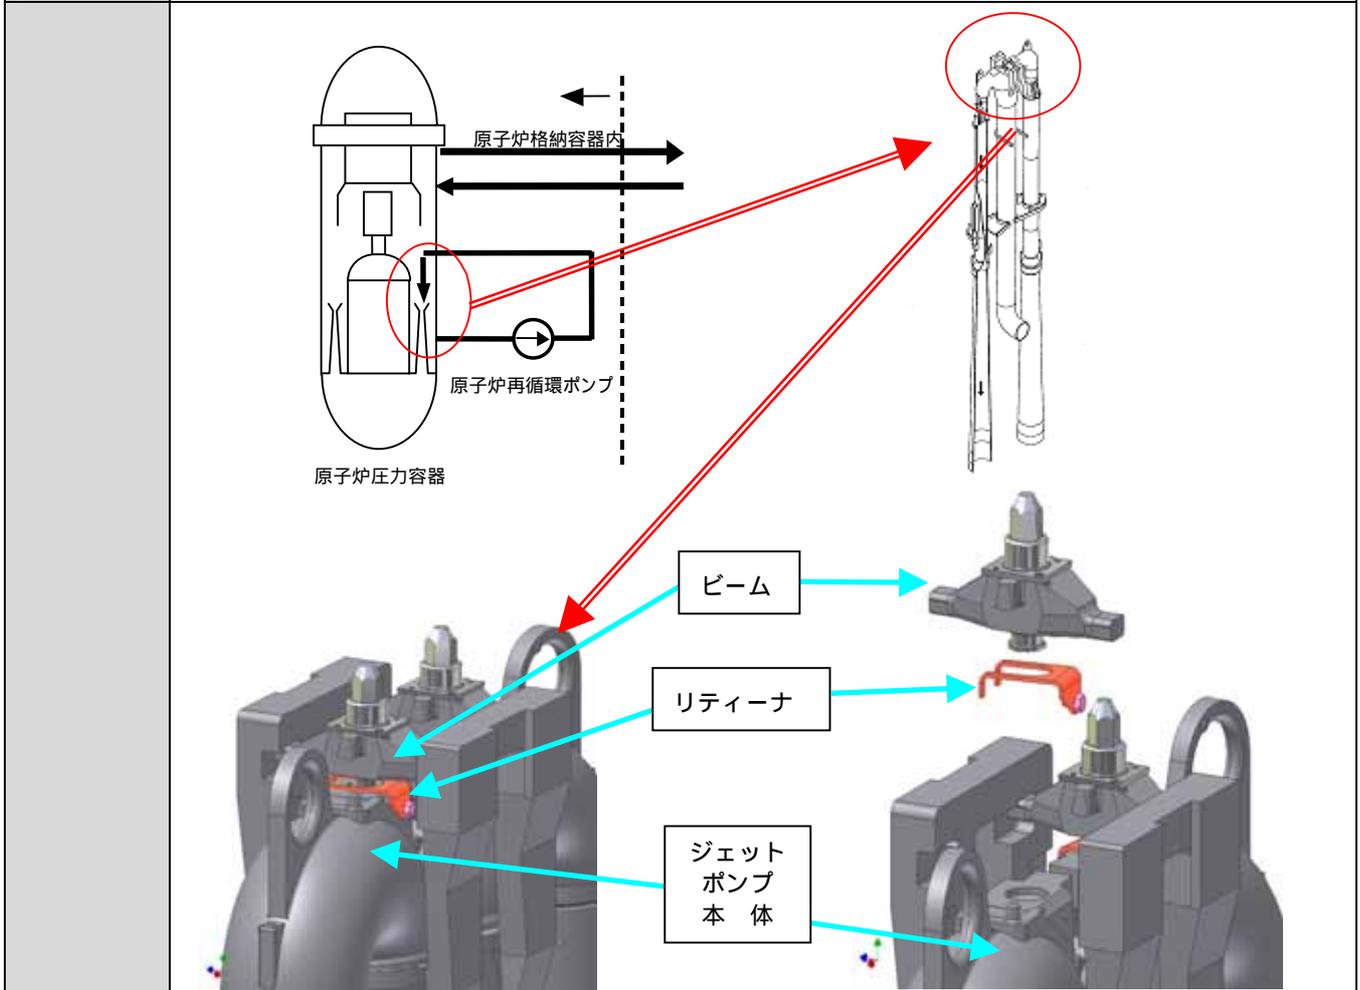
**設備概要**  
 ジェットポンプは、再循環ポンプにより加圧された冷却水を利用し、周囲の水を吸込み、原子炉内の冷却水を循環させる設備で、原子炉圧力容器とシュラウドとの間に20台配置されています。

- ・3月25日、タイロッド取付工事中に、ジェットポンプNo.5のリティーナ(ビーム脱落防止金具)がずれていることを発見しました。
- ・リティーナは、ジェットポンプ本体を固定しているビームを緩める際に、ビームが不用意に脱落しないようビームをジェットポンプ本体に押さえつけておくものであり、今回確認されたずれはジェットポンプの機能に影響を与えるものではありません。
- ・当該ジェットポンプ以外のジェットポンプ(19台)について、リティーナの点検を実施したところ、No.4、10のジェットポンプのリティーナにわずかにゆるみが見られたほか、No.14のリティーナに微小な変形が認められました。(3月31日)
- ・今後、ずれや変形が生じた原因調査を行うとともに、当該部の補修等について検討いたします。
