女川原子力発電所 定期検査・主要機器点検情報

(平成18年8月分)

| 号 | 機 | 2号機 | | 定 期 検 査 | 第8回定期検査 | |
| 件 | 名 | 原子炉冷却材浄化系注入ライン出口弁シート面のエロージョン | | | | |

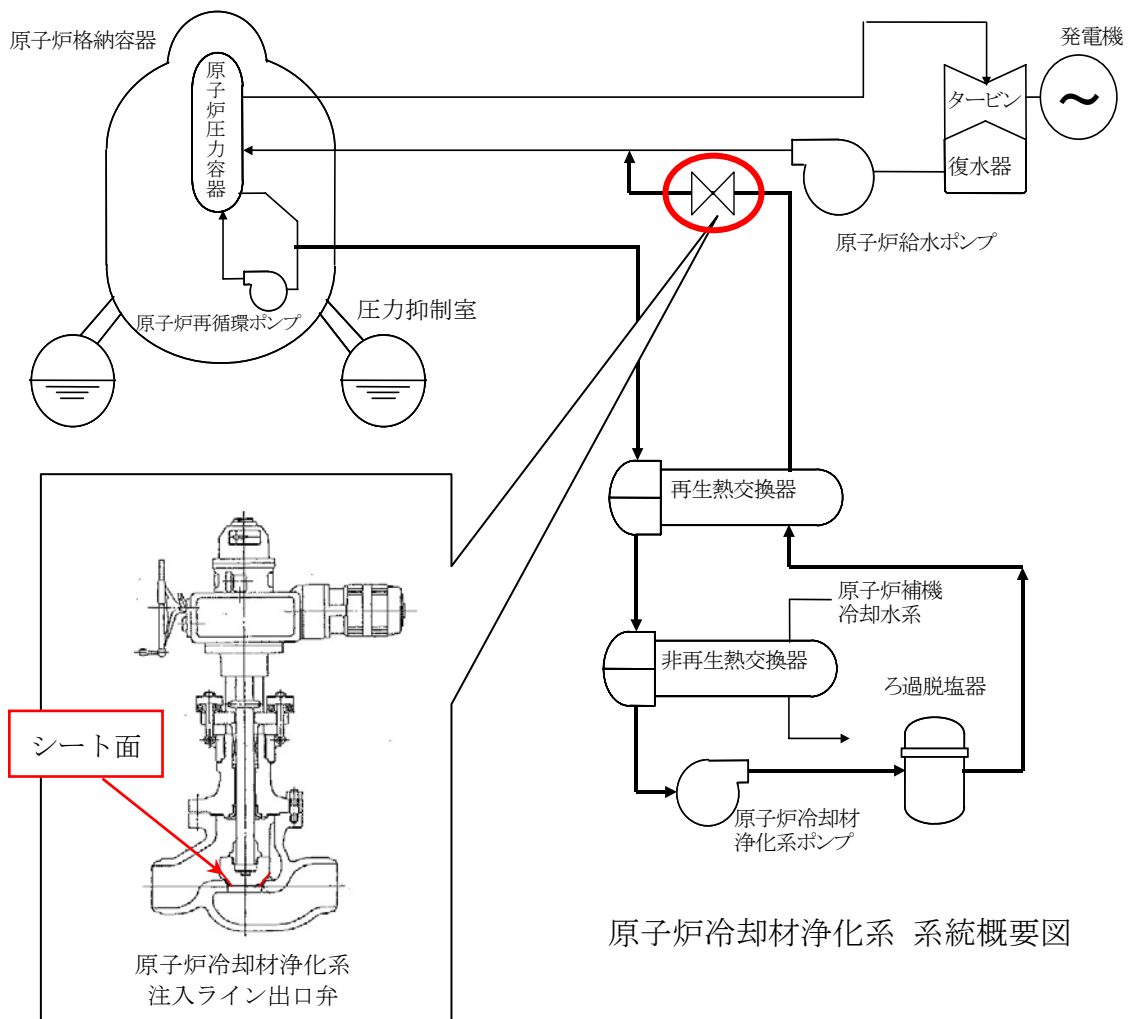
| 所 見 | <div>・原子炉冷却材浄化系注入ライン出口弁の分解点検を行ったところ、弁体のシート面に著しいエロージョン※を発見しました（8月4日）。</div> <div>・当該弁については弁体の交換を行います。</div> | | | | | |
| | ※エロージョン：流体（水や蒸気）により弁体のシート面や配管内部等が削られる事象 | | | | | |
