## 2. 3 横断断層(TF系)

## 2. 敷地の断層 2.3 横断断層(TF系)

### 2.3.1 TF-1断層【確認位置】

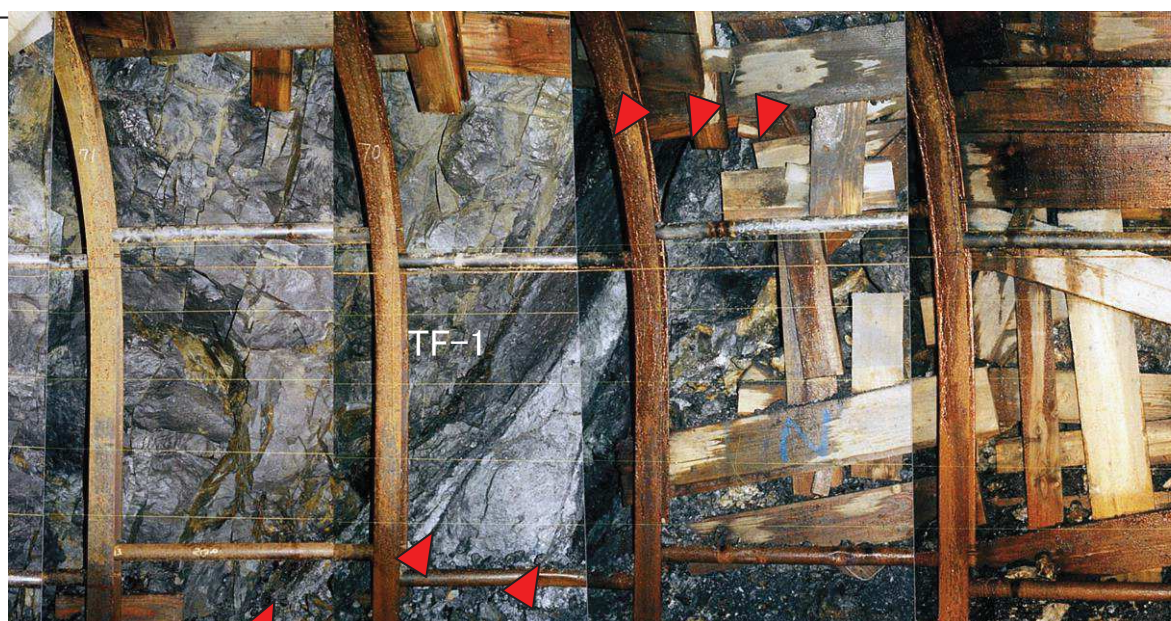
TF-1断層周辺 3号炉試掘坑2号坑展開図

- ✓ 幅約1mの破碎部がみられる。
- ✓ 変位量約2.5m以上(試掘坑高さ以上)と推定される。

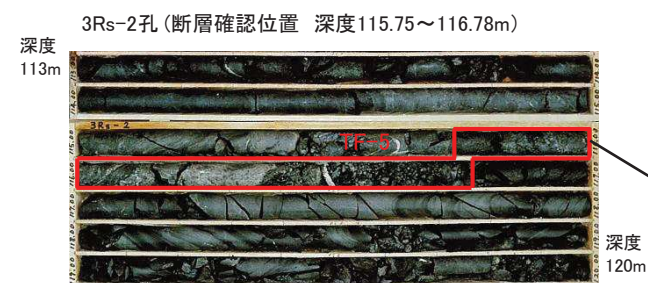
### 2.3.5 TF-5断層【深部方向の連続性(Y-Y'断面)】

- 深部方向には、O.P.-200m以深まで連続する可能性が否定できない。
- ✓ 深部方向の延長想定位置付近で、3Rs-2孔と3Rs-3孔にTF-5断層に対応する破砕帯を確認。

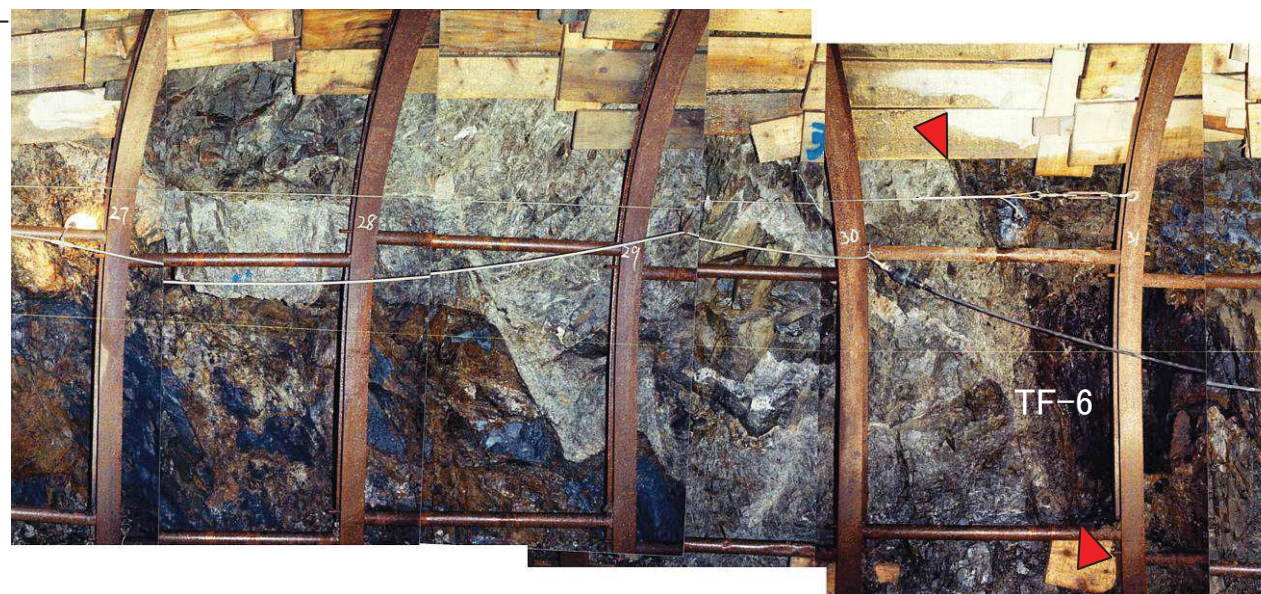
TF-6断層近傍 3号炉試掘坑2号坑南東壁スケッチ  
(展開図を反転)

- ✓ 幅5～20cmの破碎部がみられる。
- ✓ 破碎部は主に角礫状破碎部の固結状部からなる。
- ✓ 断層面は不規則な形状を示し、全体に分歧してネットワーク状の分布を示す。

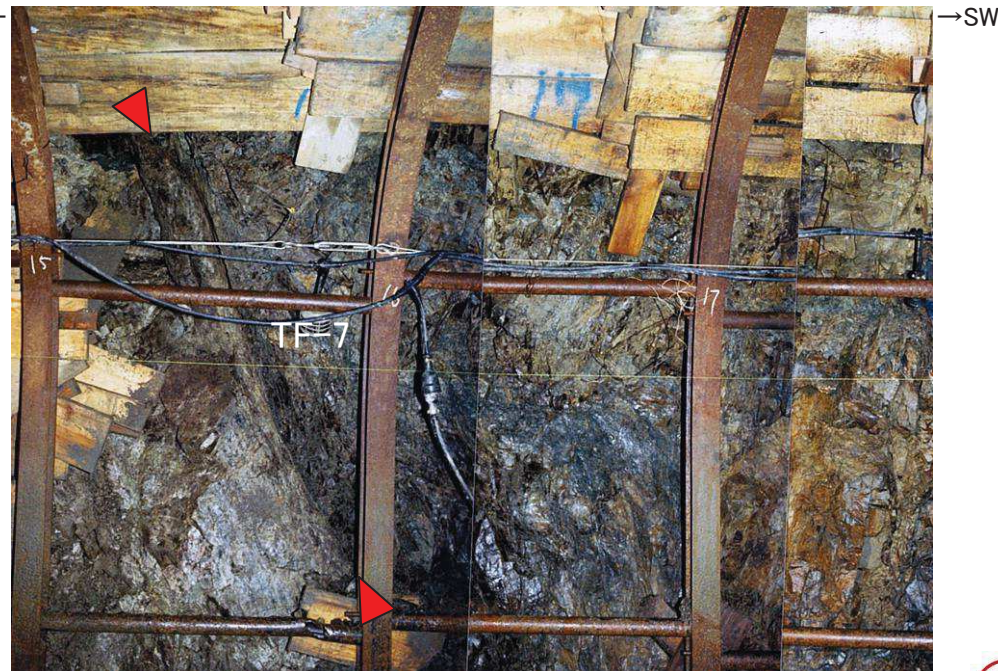
TF-7断層 3号炉試掘坑2号坑南東壁写真

- 3号炉試掘坑内の露頭において、TF-7断層を確認。  
✓ 幅最大10cmの破砕部がみられる。

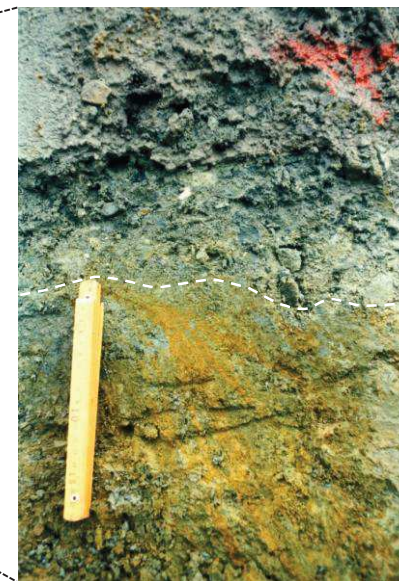
TF-1断層破碎帯下盤側境界と  
第四系基底面との関係  
(南側法面: 追い込み掘削前)

- 著しく風化した基盤岩上面を沖積層(第四系)基底部の礫層が不整合で覆っている。
- せん断面a及びbの位置を挟んで、礫層基底面に変位・変形は認められない。
- ・ 沖積層基底面の凹凸は侵食によるもの。

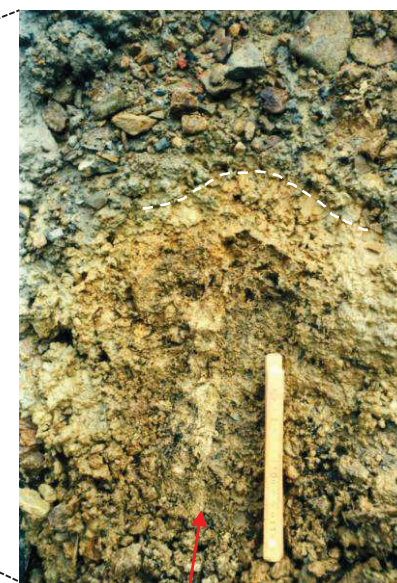
TF-1断層破碎帯上盤側境界と第四系基底面との関係  
(南側法面: 追い込み掘削前)

- せん断面cの位置を挟んで、礫層基底面に変位・変形は認められない。
- ・ 沖積層(第四系)基底面の凹凸は侵食によるもの。

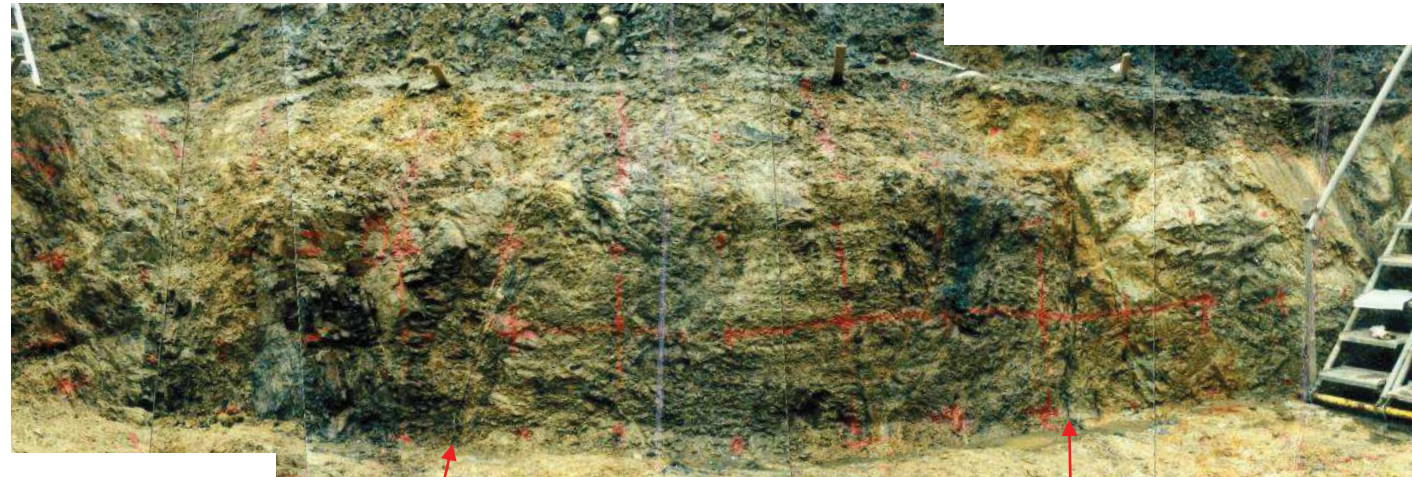
- TF-1断層を覆う沖積層(第四系)には変位は認められない。
- 沖積層基底面の凹凸は侵食によるもの。
